B-undersøkelse for lokalitet Gardskråneset (11667)

Lokalitetstilstand 1

Rapport ID 14312

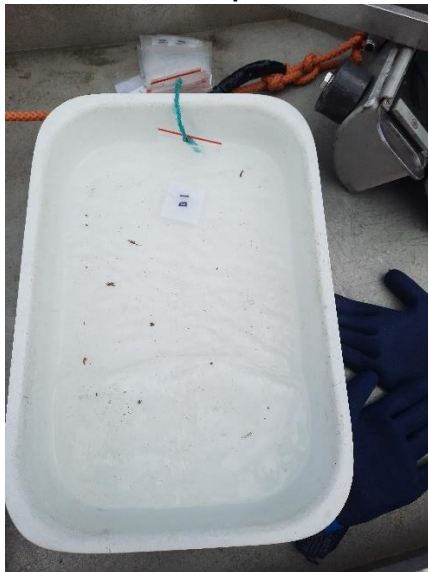
B1

Usiktet prøve

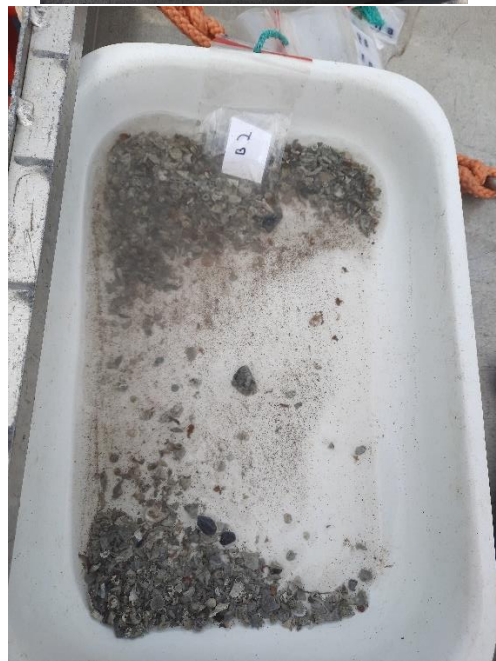
B2

Prøvepunkt	Kommentar
1	
2	For lite sediment til pH/Eh målinger.
3	
4	Capitella capitata funnet i prøven. For lite sediment til pH/Eh målinger
5	Capitella capitata i prøven. For lite sediment til pH/Eh-målinger
6	
7	Ophryotrocha ble påvist i prøven. Forrester/fekalier ble observert. For lite sediment til pH/Eh-målinger.
8	
9	For lite sediment til pH/Eh-målinger.

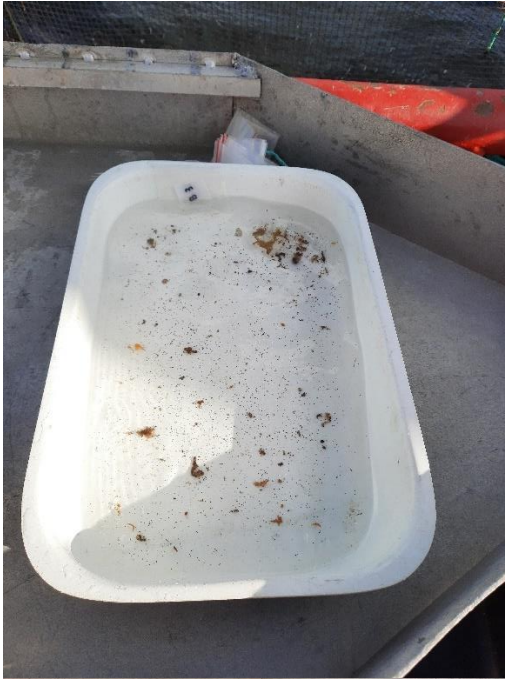
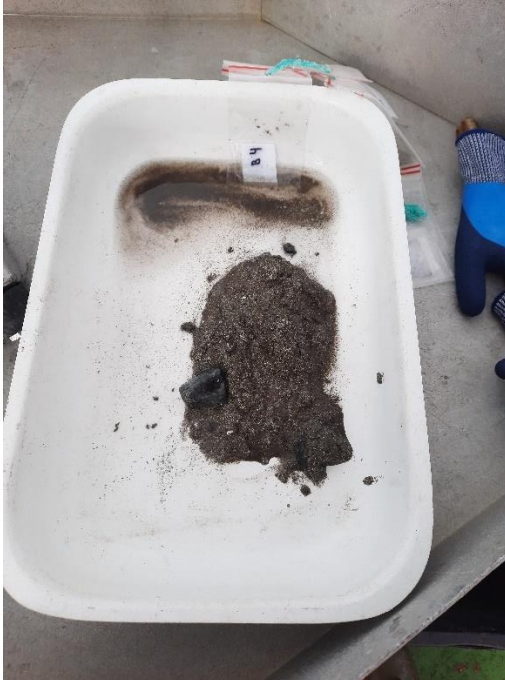
B4

Intet å sikte

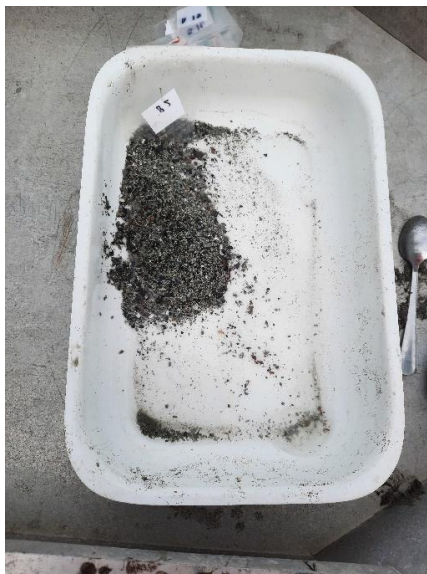
B6

Intet å sikte

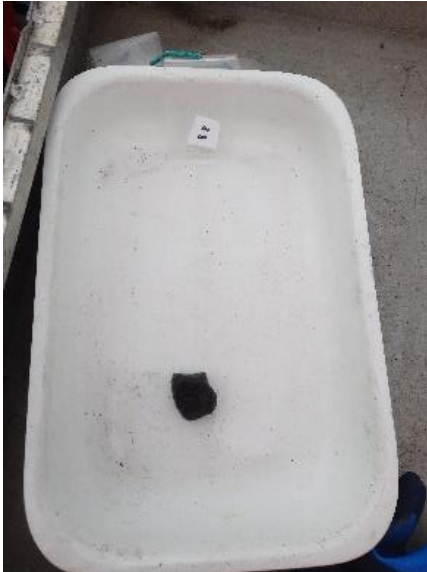
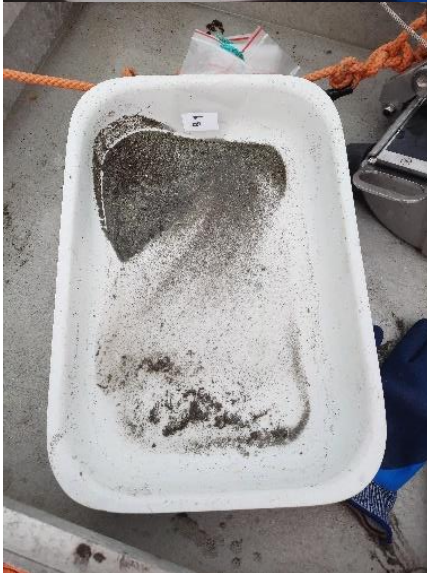
B8

Intet å sikte

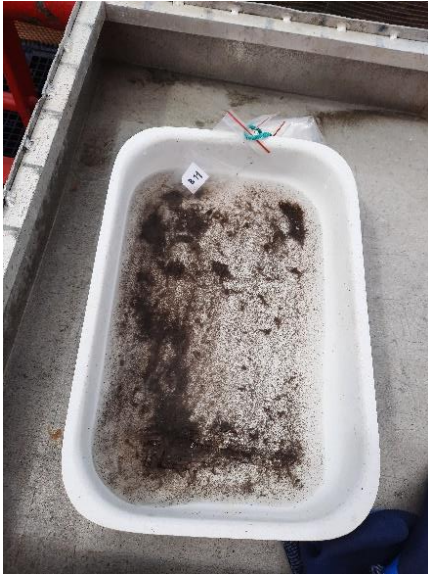
B10

Prøvepunkt	Kommentar
10	For lite sediment til pH/Eh-målinger.

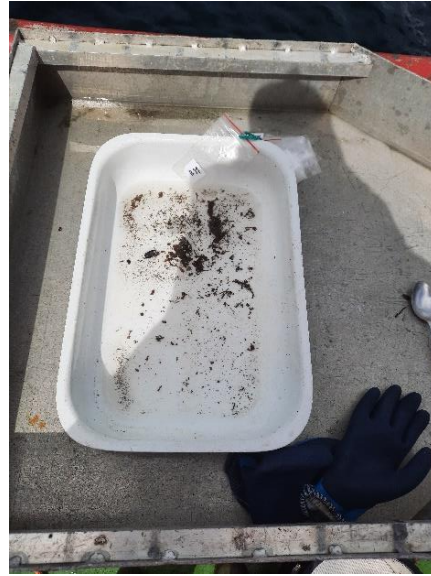
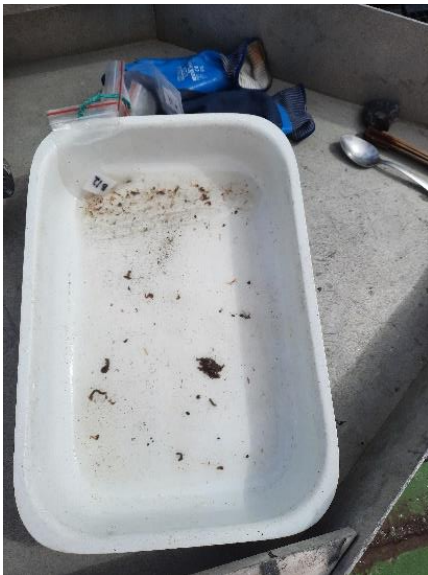
B11

Prøvepunkt	Kommentar
11	For lite sediment til pH/Eh-målinger.
12	
13	
14	For lite sediment til pH/Eh-målinger.

Intet å sikte
