# **B-undersøkelse for lokalitet Barøya (31877)**

**Lokalitetstilstand 1**

Rapport ID 14323

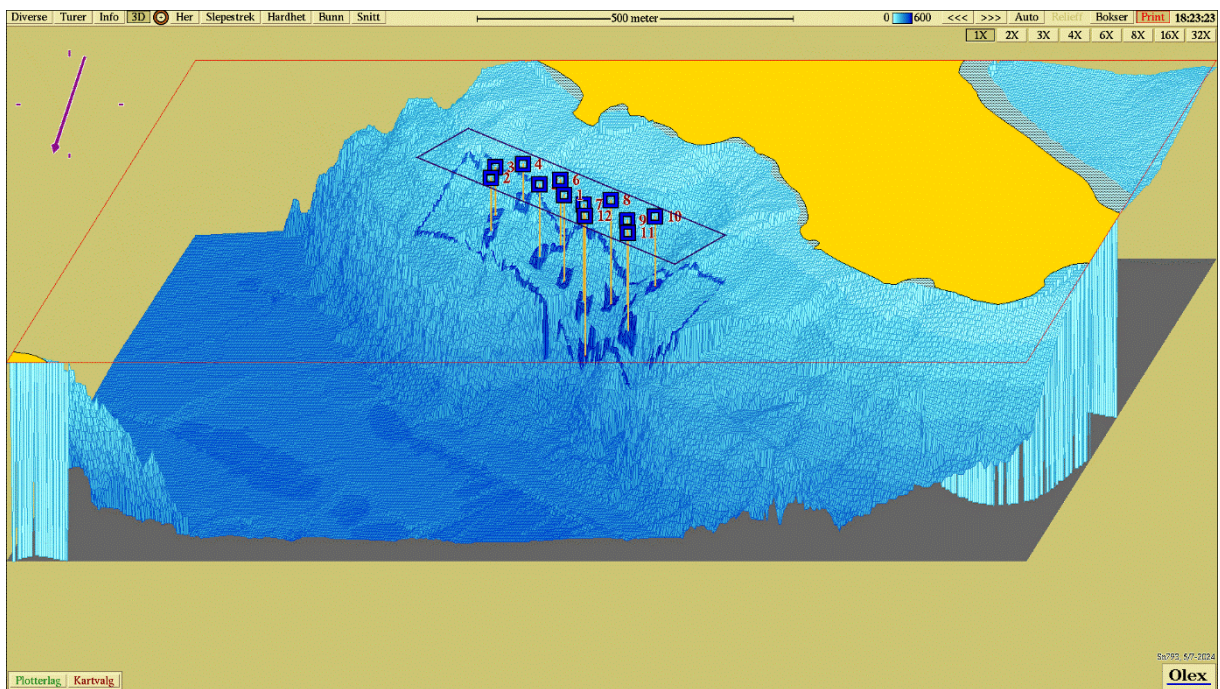
**Figur 4:** Tredimensjonalt perspektivisk bunnkart med anleggsomriss og stasjoner. Kartdatum WGS84. Kilde: Olex.

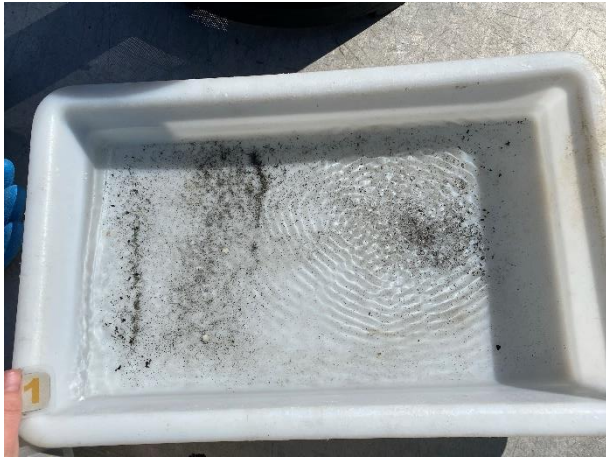
**Figur 1:** Bilder som viser grabbinnholdet ved stasjon 1. Det ble registrert fjellbunn ved stasjonen, i tillegg til fekalier. Foto: Aqua Kompetanse AS.

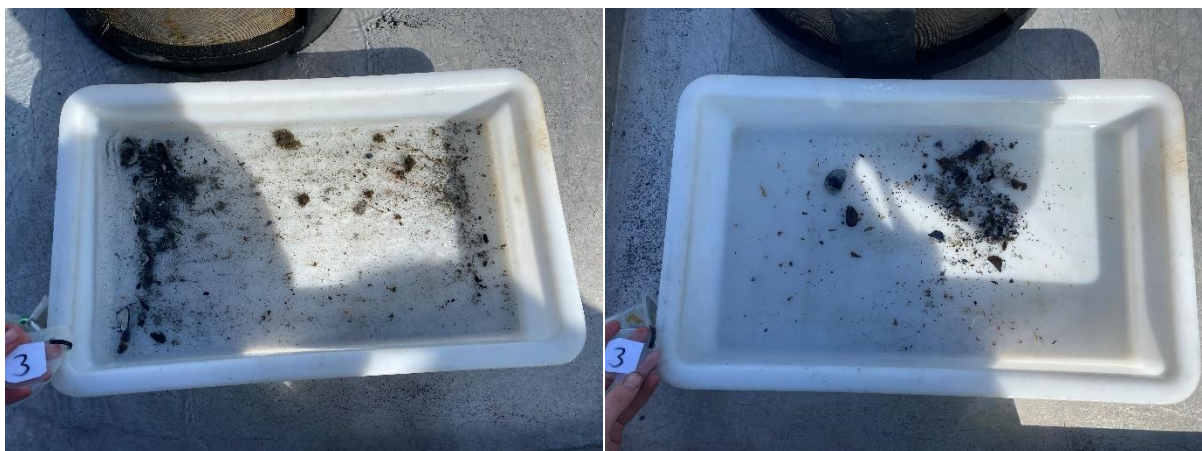
**Figur 3:** Bilder som viser grabbinnholdet fra stasjon 3 før og etter siling. Det ble registrert fjellbunn ved stasjonen, i tillegg til fekalier. Foto: Aqua Kompetanse AS.

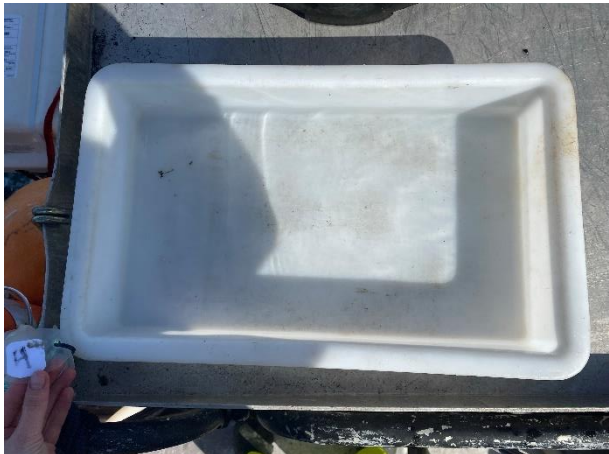
**Figur 4:** Bilder som viser grabbinholdet fra stasjon 4. Det ble registrert fjellbunn ved stasjonen, i tillegg til fekalier.  
Foto: Aqua Kompetanse AS.

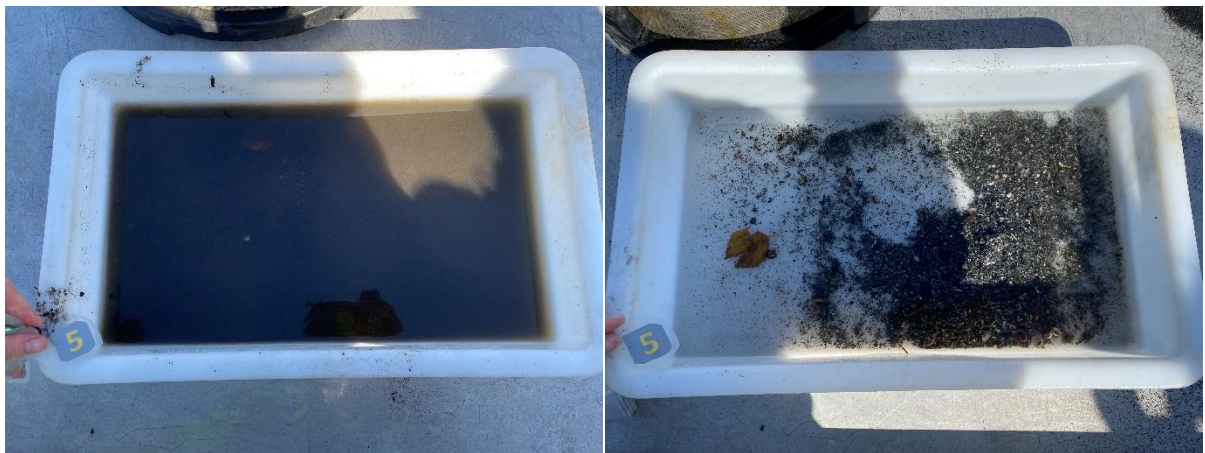
**Figur 5:** Bilder som viser sedimentet fra stasjon 5 før og etter siling. Sedimentet besto av sand, grus og skjellsand.  
Foto: Aqua Kompetanse AS.

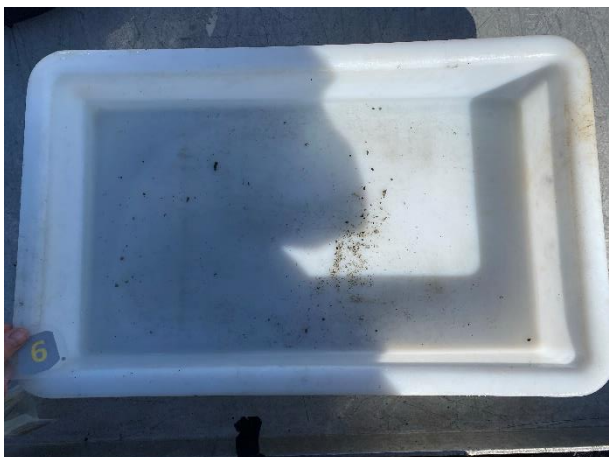
**Figur 6:** Bilder som viser grabbinholdet fra stasjon 6. Det ble registrert fjellbunn ved stasjonen. Foto: Aqua Kompetanse AS.

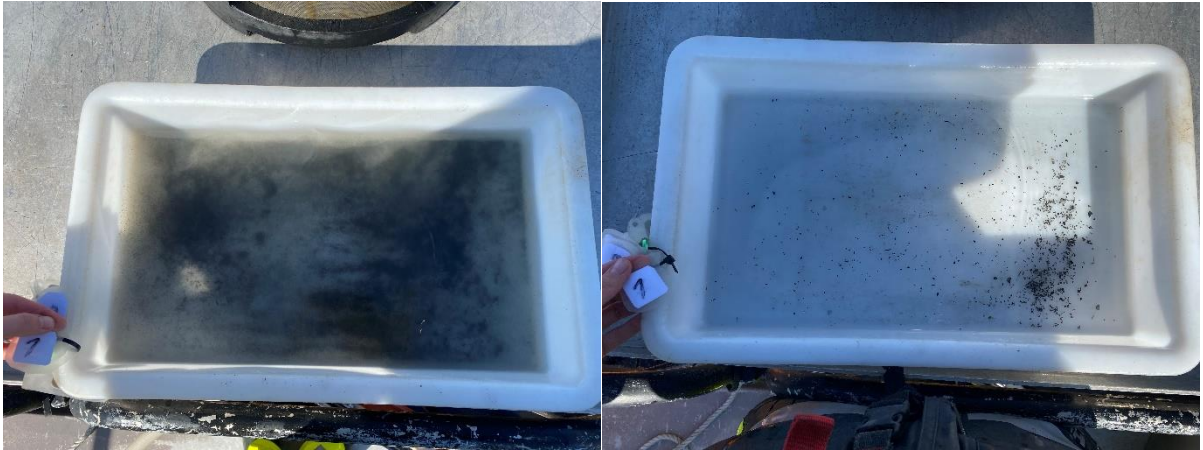
**Figur 7:** Bilder som viser grabbinholdet fra stasjon 7. Det ble registrert fjellbunn med strø av silt ved stasjonen. Foto: Aqua Kompetanse AS.

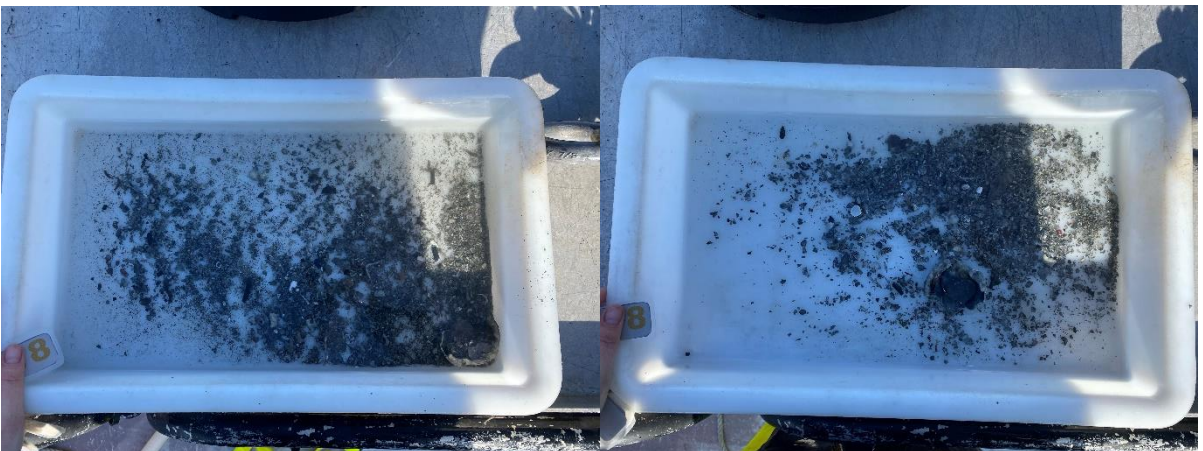
**Figur 8:** Bilder som viser sedimentet fra stasjon 8 før og etter siling. Sedimentet besto av grus og skjellsand. Det ble også registrert fjellbunn. Foto: Aqua Kompetanse AS.

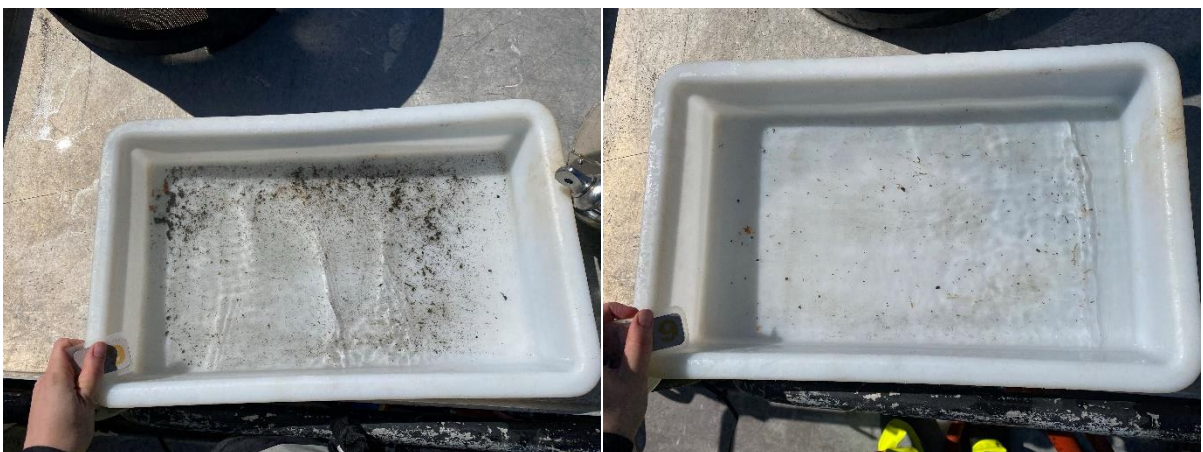
**Figur 9:** Bilder som viser grabbinholdet fra stasjon 9 før og etter siling. Det ble registrert fjellbunn ved stasjonen, i tillegg til fekalier. Foto: Aqua Kompetanse AS.

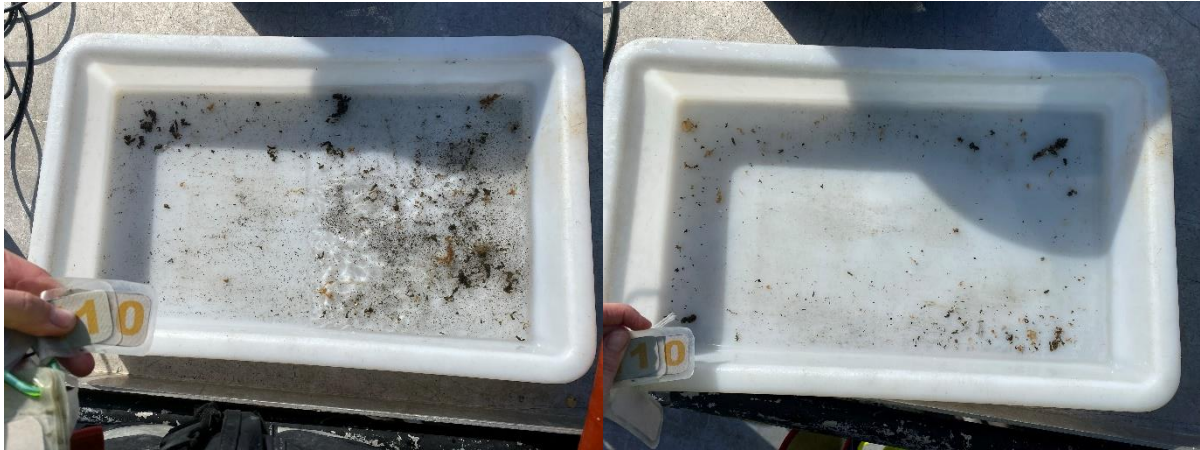
**Figur 10:** Bilder som viser grabbinholdet fra stasjon 10 før og etter siling. Det ble registrert fjellbunn ved stasjonen, i tillegg til fekalier. Foto: Aqua Kompetanse AS.

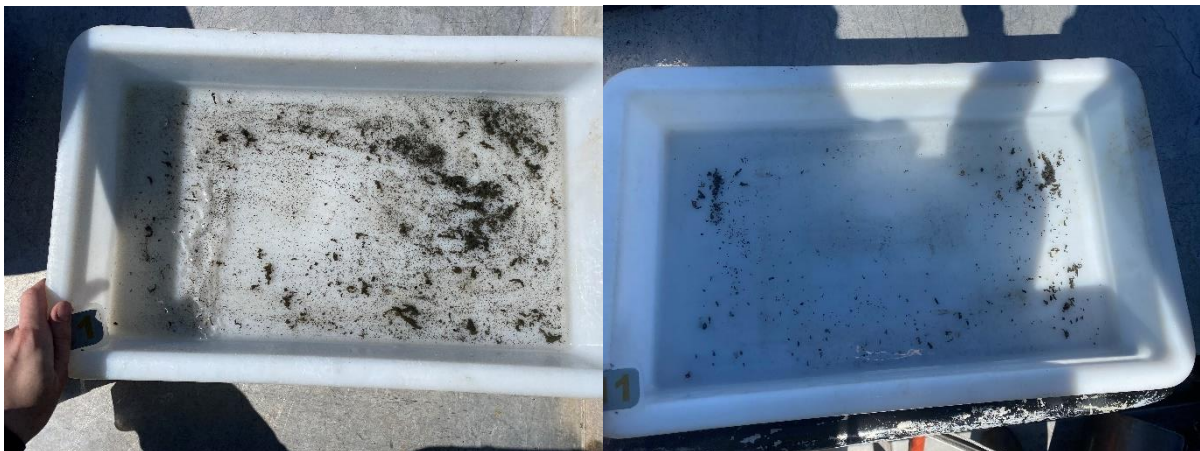
**Figur 11:** Bilder som viser grabbinholdet fra stasjon 11 før og etter siling. Nummerering på bilde er feil. Det ble registrert fjellbunn ved stasjonen. Foto: Aqua Kompetanse AS.

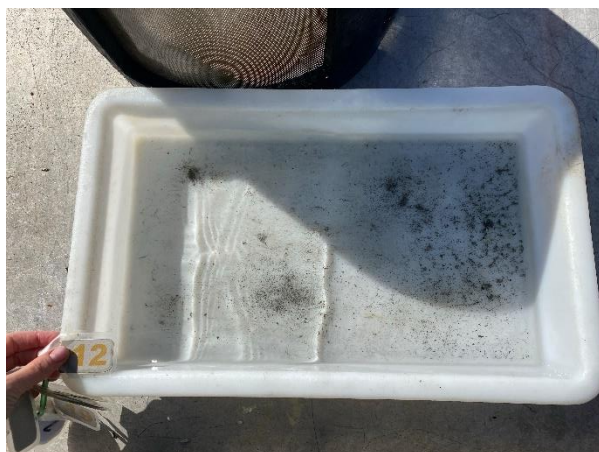
**Figur 12:** Bilde som viser grabbinholdet fra stasjon 12. Det ble registrert fjellbunn ved stasjonen. Foto: Aqua Kompetanse AS.
