# **B-undersøkelse for lokalitet Børøya (20876)**

**Lokalitetstilstand 1**

Rapport ID 14326

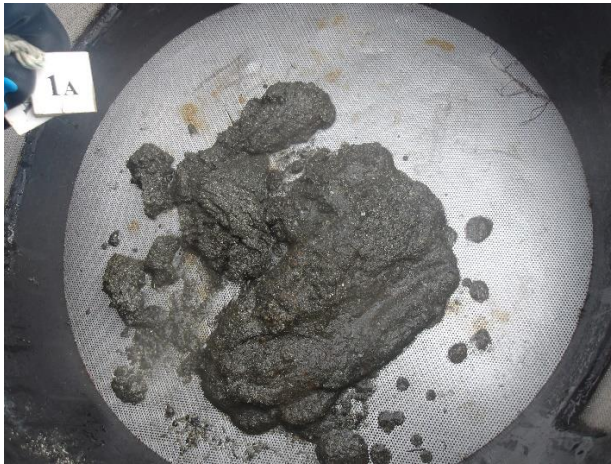
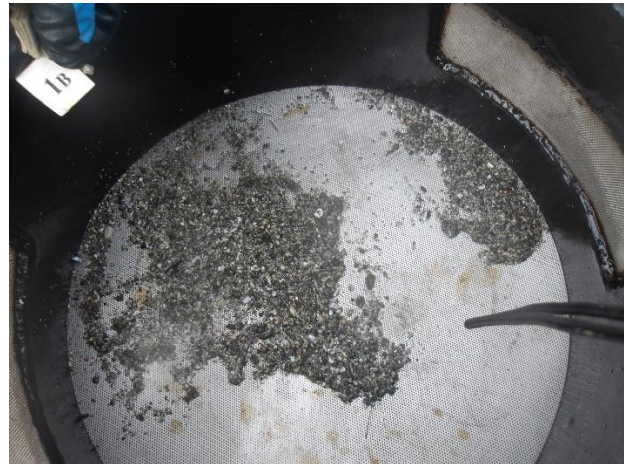
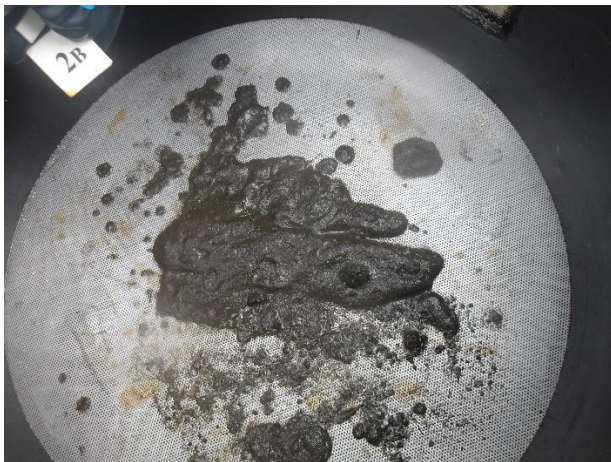
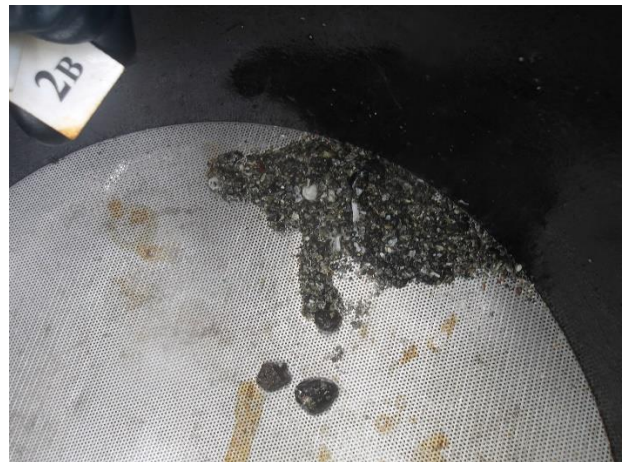
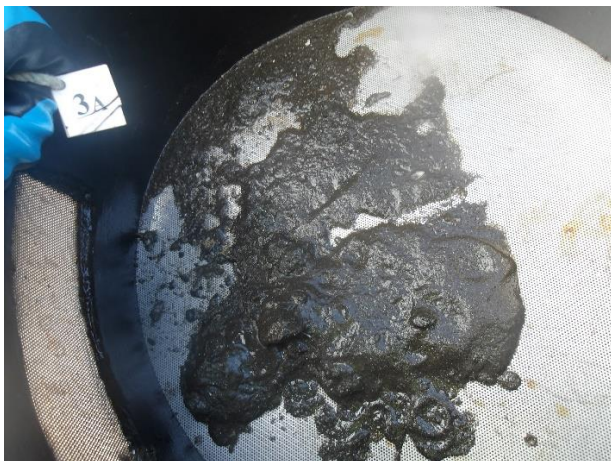
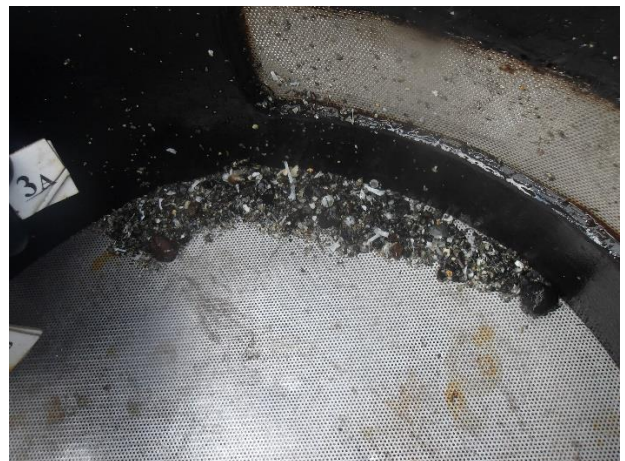
Bilder nedenfor viser sediment (A) og ferdig vasket prøve (B) ved stasjonene.
