# **B-undersøkelse for lokalitet SANDKVIA (39237)**

**Lokalitetstilstand 2**

Rapport ID 14365

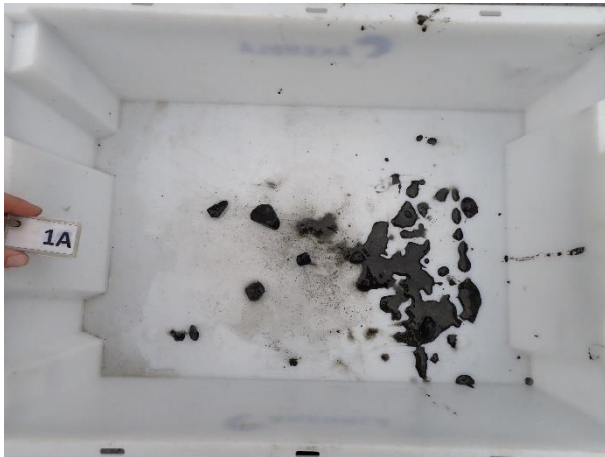
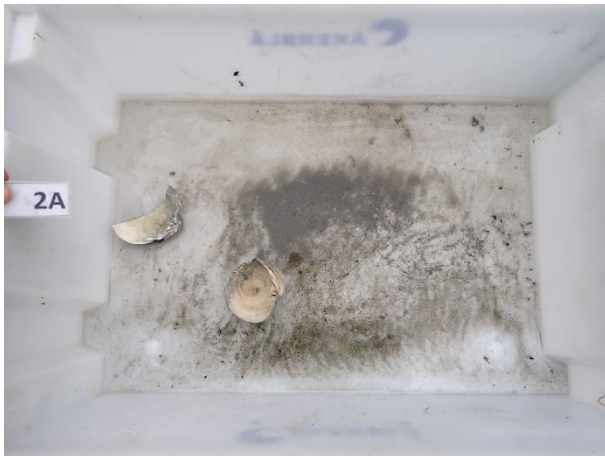
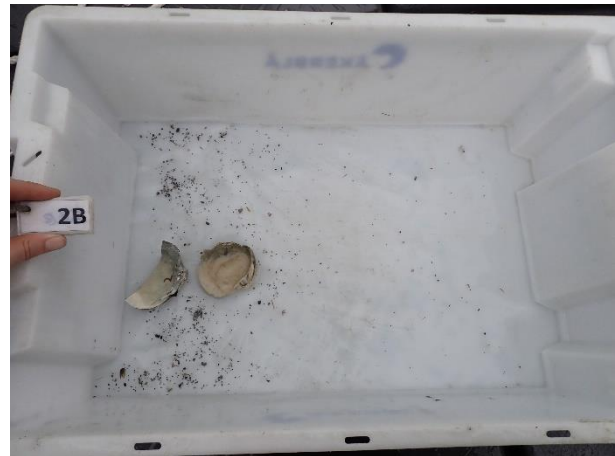
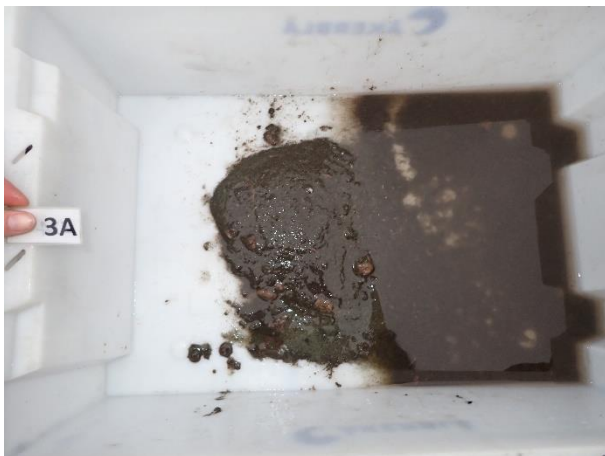
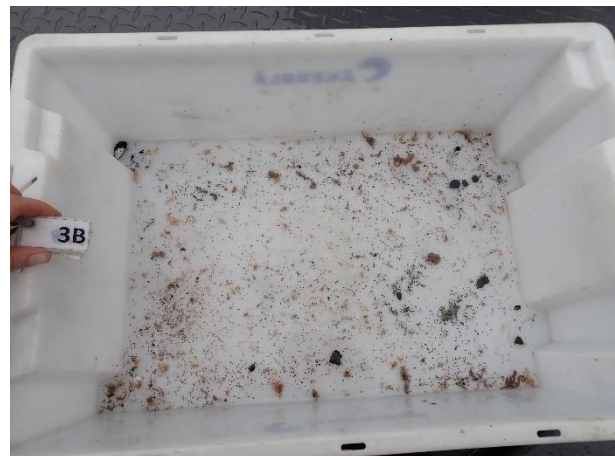
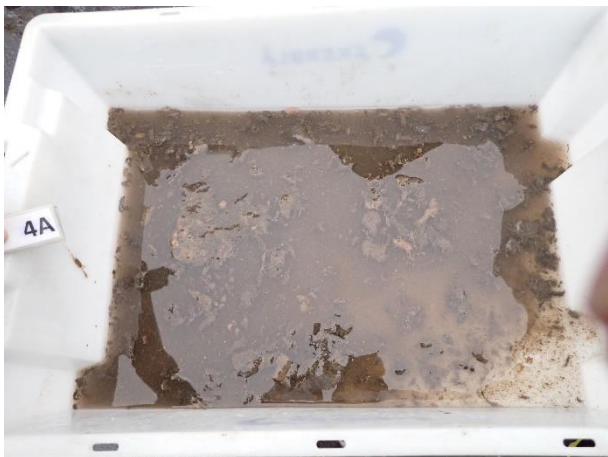
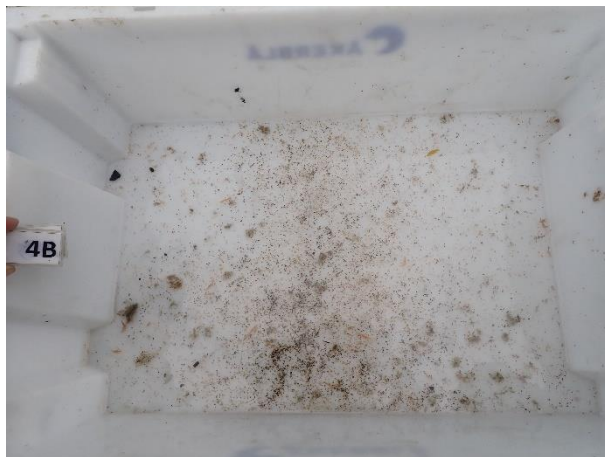
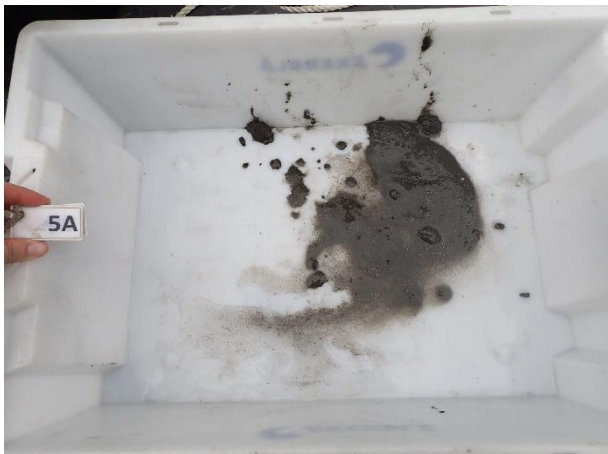
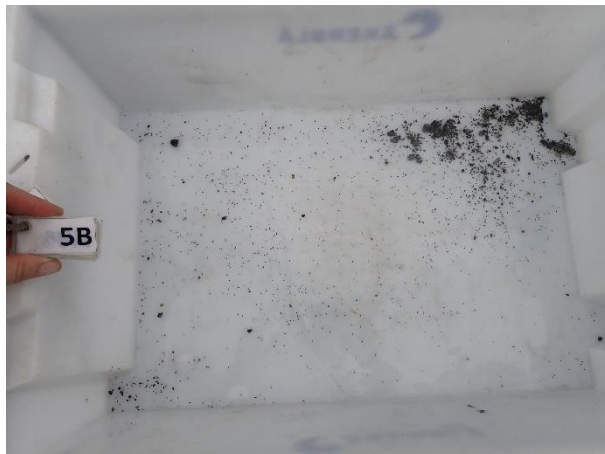
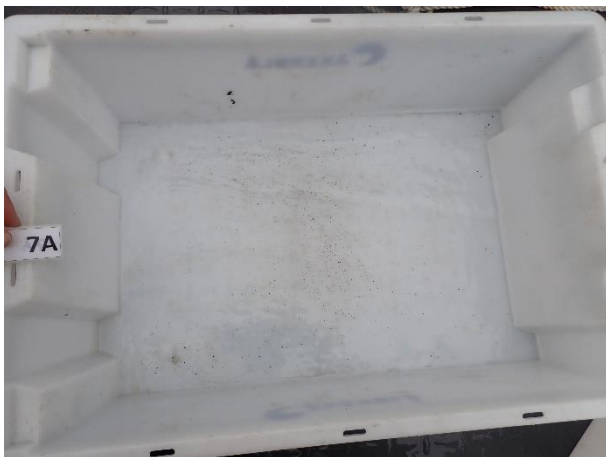
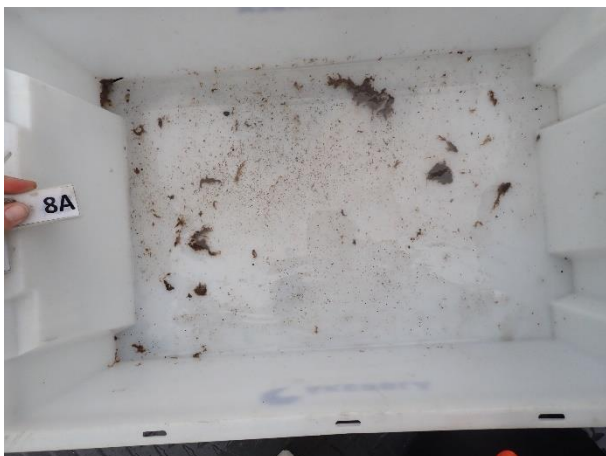
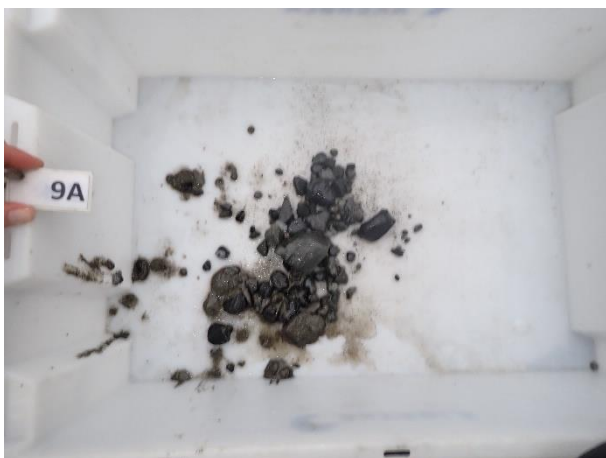
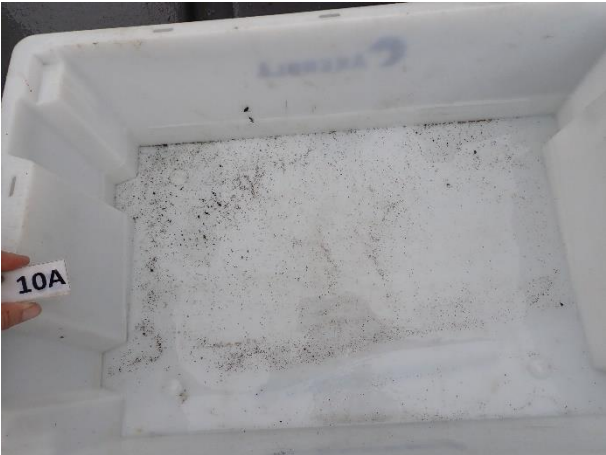
**Vedlegg – Bilder fra prøvestasjoner**

Bilder nedenfor viser sediment (A) og ferdig vasket prøve (B) ved stasjonene.
