# **B-undersøkelse for lokalitet NAUSTTAREN (34477)**

Rapport ID 144

## B-undersøkelse ved Nausttaren i Osen kommune, november 2020

**Etter Norsk Standard NS 9410: 2016**

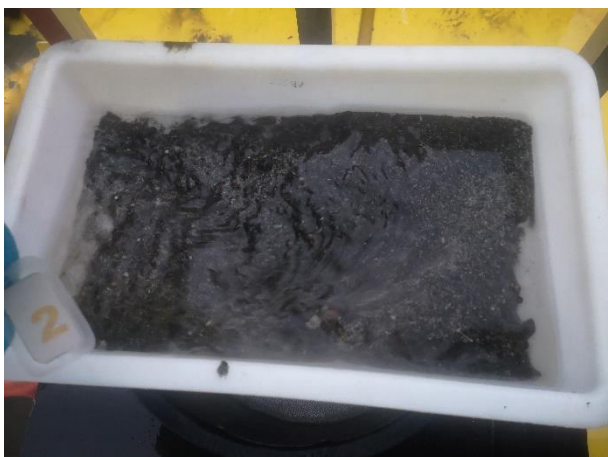
**Figur 7:** *Bilde som viser sedimentet fra stasjon 2 før siling. Sedimentet besto av silt og grus. Bilde etter siling forekommer ikke grunnet en feil. Foto: Aqua Kompetanse AS.*

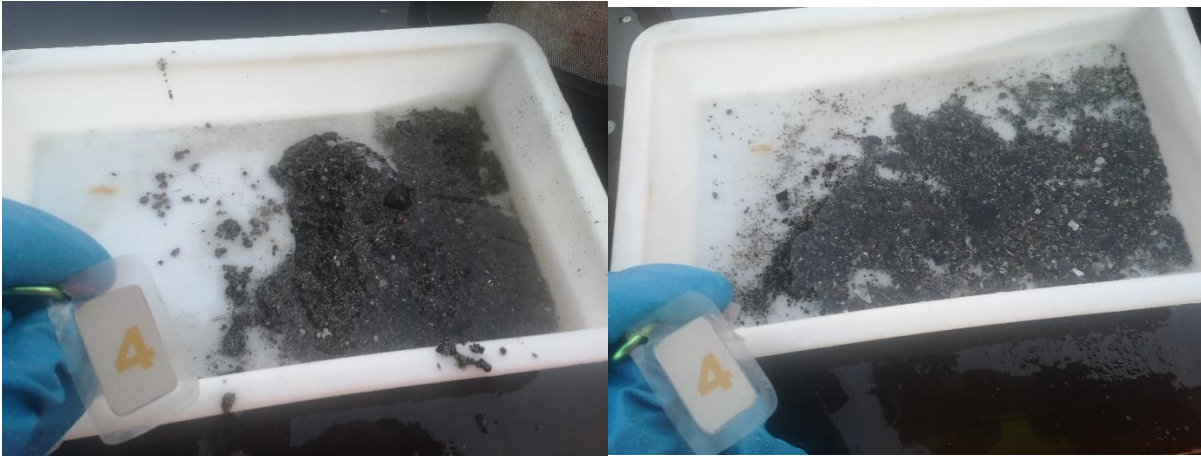
**Figur 9:** Bilder som viser sedimentet fra stasjon 4 før og etter siling. Sedimentet besto av sand og grus. Foto: Aqua Kompetanse AS.

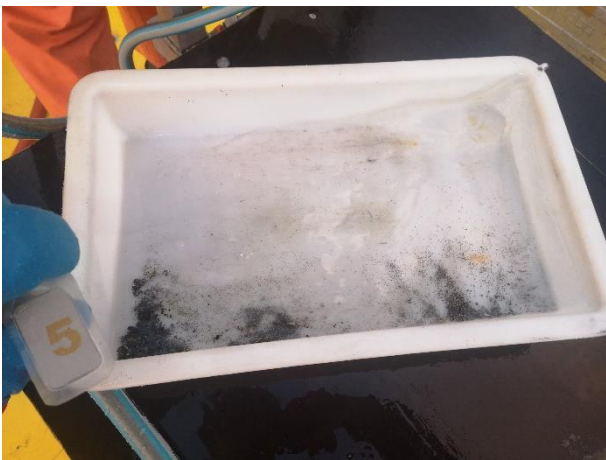
**Figur 10:** Bilde som viser sedimentet fra stasjon 5. Sedimentet besto av strø av sand på fjellbunn. Foto: Aqua Kompetanse AS.

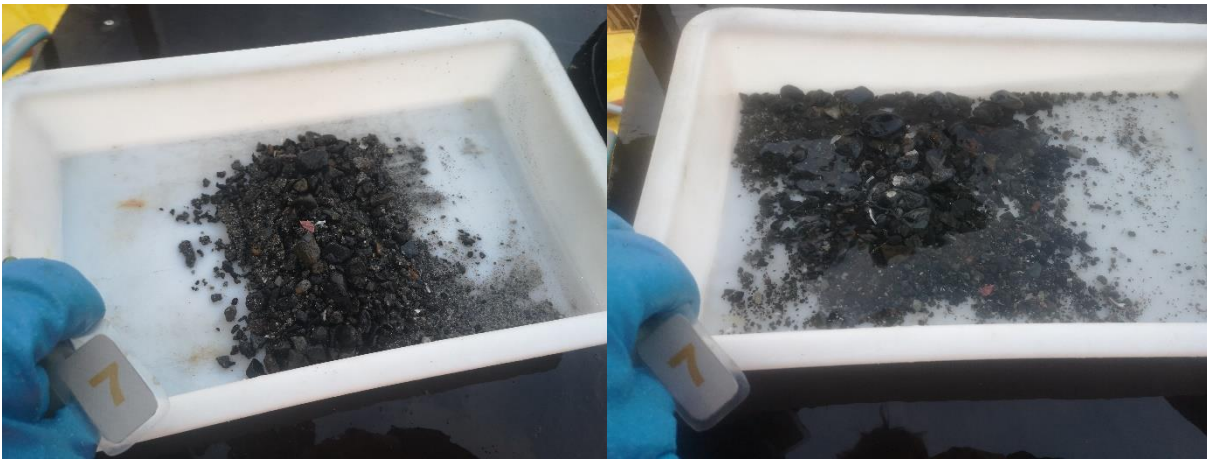
**Figur 12:** Bilder som viser sedimentet fra stasjon 7 før og etter siling. Sedimentet besto av sand og grus. Foto: Aqua Kompetanse AS.

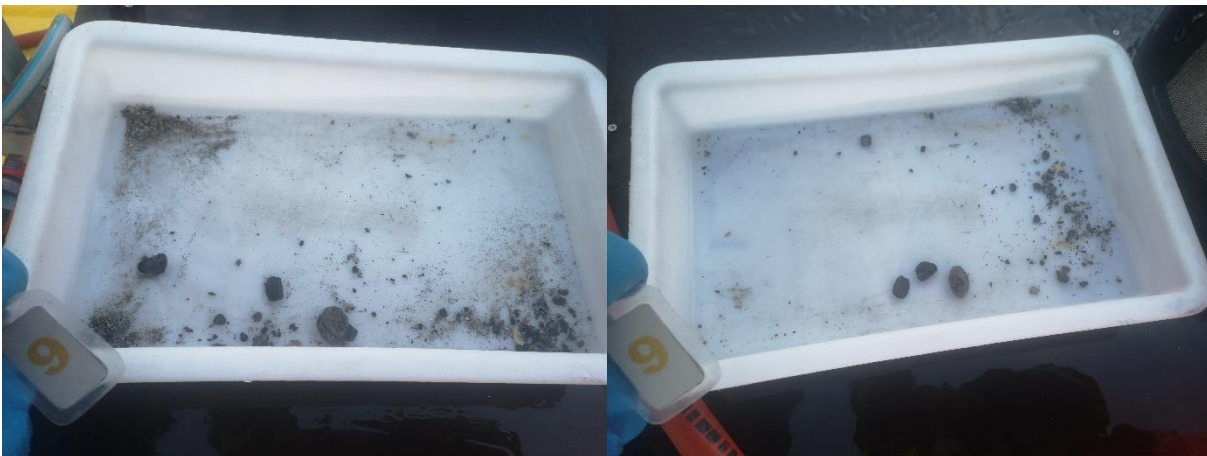
**Figur 14:** Bilder som viser sedimentet fra stasjon 9 før og etter siling. Sedimentet besto av sand og grus. Foto: Aqua Kompetanse AS.

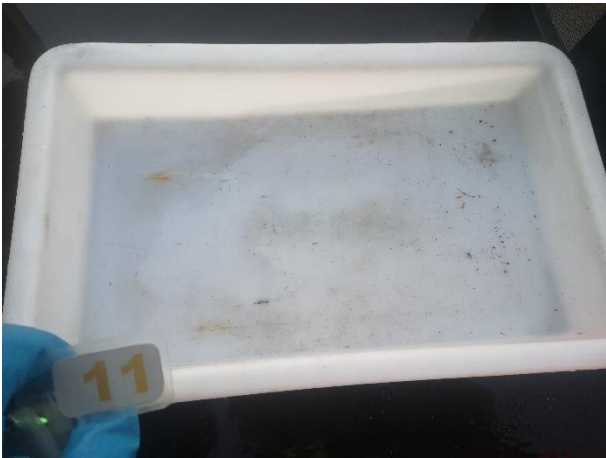
**Figur 16:** Bilde som viser sedimentet fra stasjon 11. Sedimentet besto av strø av sand på fjellbunn. Foto: Aqua Kompetanse AS.

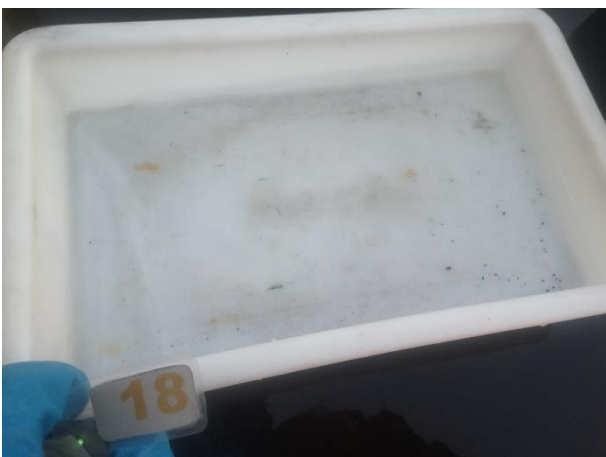
**Figur 23:** Bilde som viser sedimentet fra stasjon 18. Sedimentet besto av strø av sand på fjellbunn. Det ble observert fekalier i denne prøven. Foto: Aqua Kompetanse AS.
