# **B-undersøkelse for lokalitet KÅVIKA (16736)**

**Lokalitetstilstand 1**

Rapport ID 14402

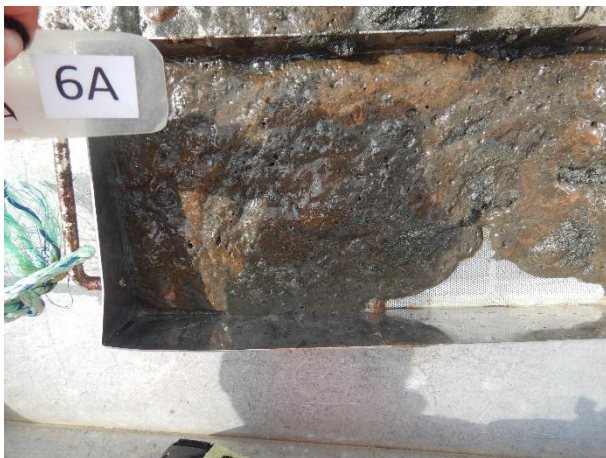
Ikke skylt pga slam og gass
