B-undersøkelse for lokalitet ØVERGÅRDEN (11378)

Lokalitetstilstand 1

Rapport ID 14410

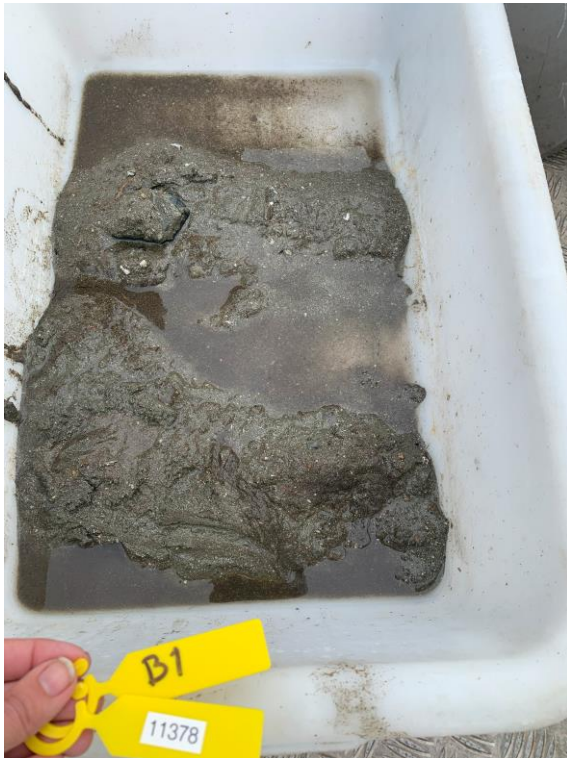
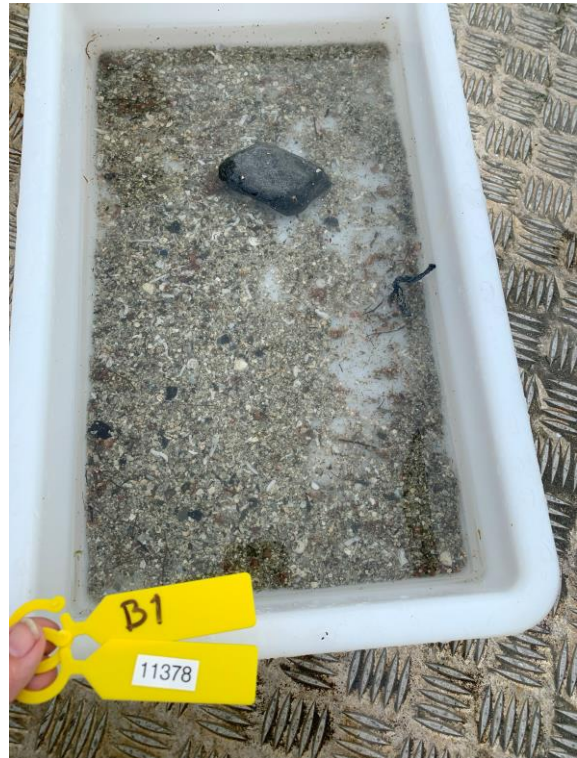
Bilder Stasjon 1

Prøvepunkt	Kommentar
1	Flyttet stasjon slik at den ligger på merdkant. Originalt punkt på bøye med flere ankerliner.
2	Arter: <i>Thyasira</i> sp. Terrestrisk materiale
3	
4	Arter: <i>Capitella capitata</i> Flyttet stasjonen slik at den ligger ved riktig bur, punktet lå på bur 1. Rester av anleggsrens
5	Arter: <i>Thyasira</i> , <i>Capitella capitata</i>
6	Arter: <i>Capitella capitata</i>
7	Arter: <i>Capitella capitata</i> Noe rester av anleggsrens
8	Arter: <i>Ophryotrocha</i> sp. Søppel

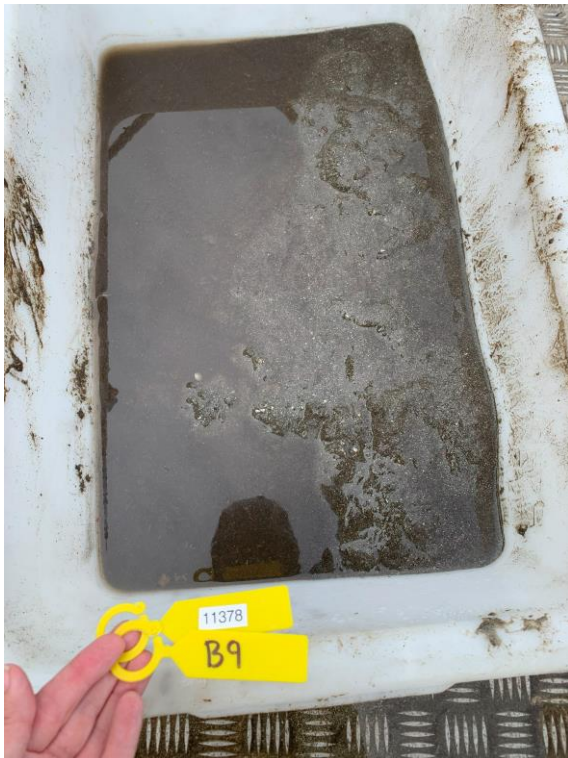
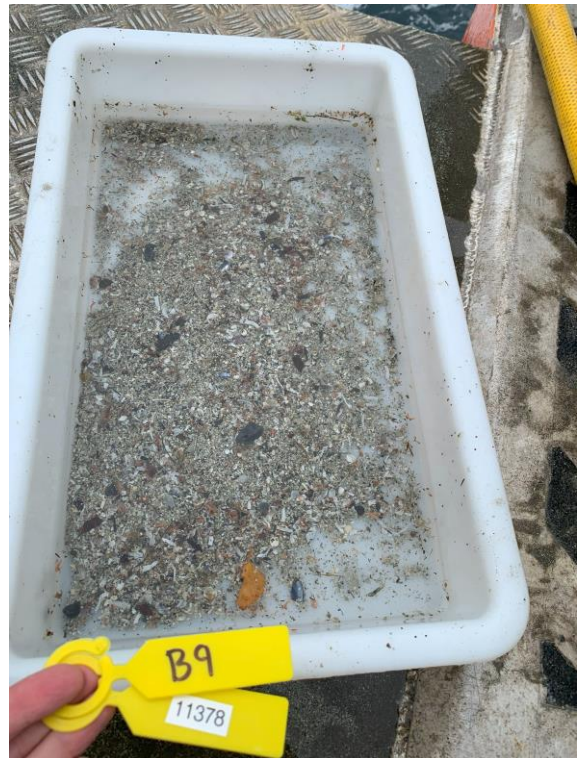
Bilder Stasjon 9

Prøvepunkt	Kommentar
9	Arter: Capitella capitata
10	Ophryotrocha sp.
