B-undersøkelse for lokalitet BØØY (11754)

Lokalitetstilstand 2

Rapport ID 14414

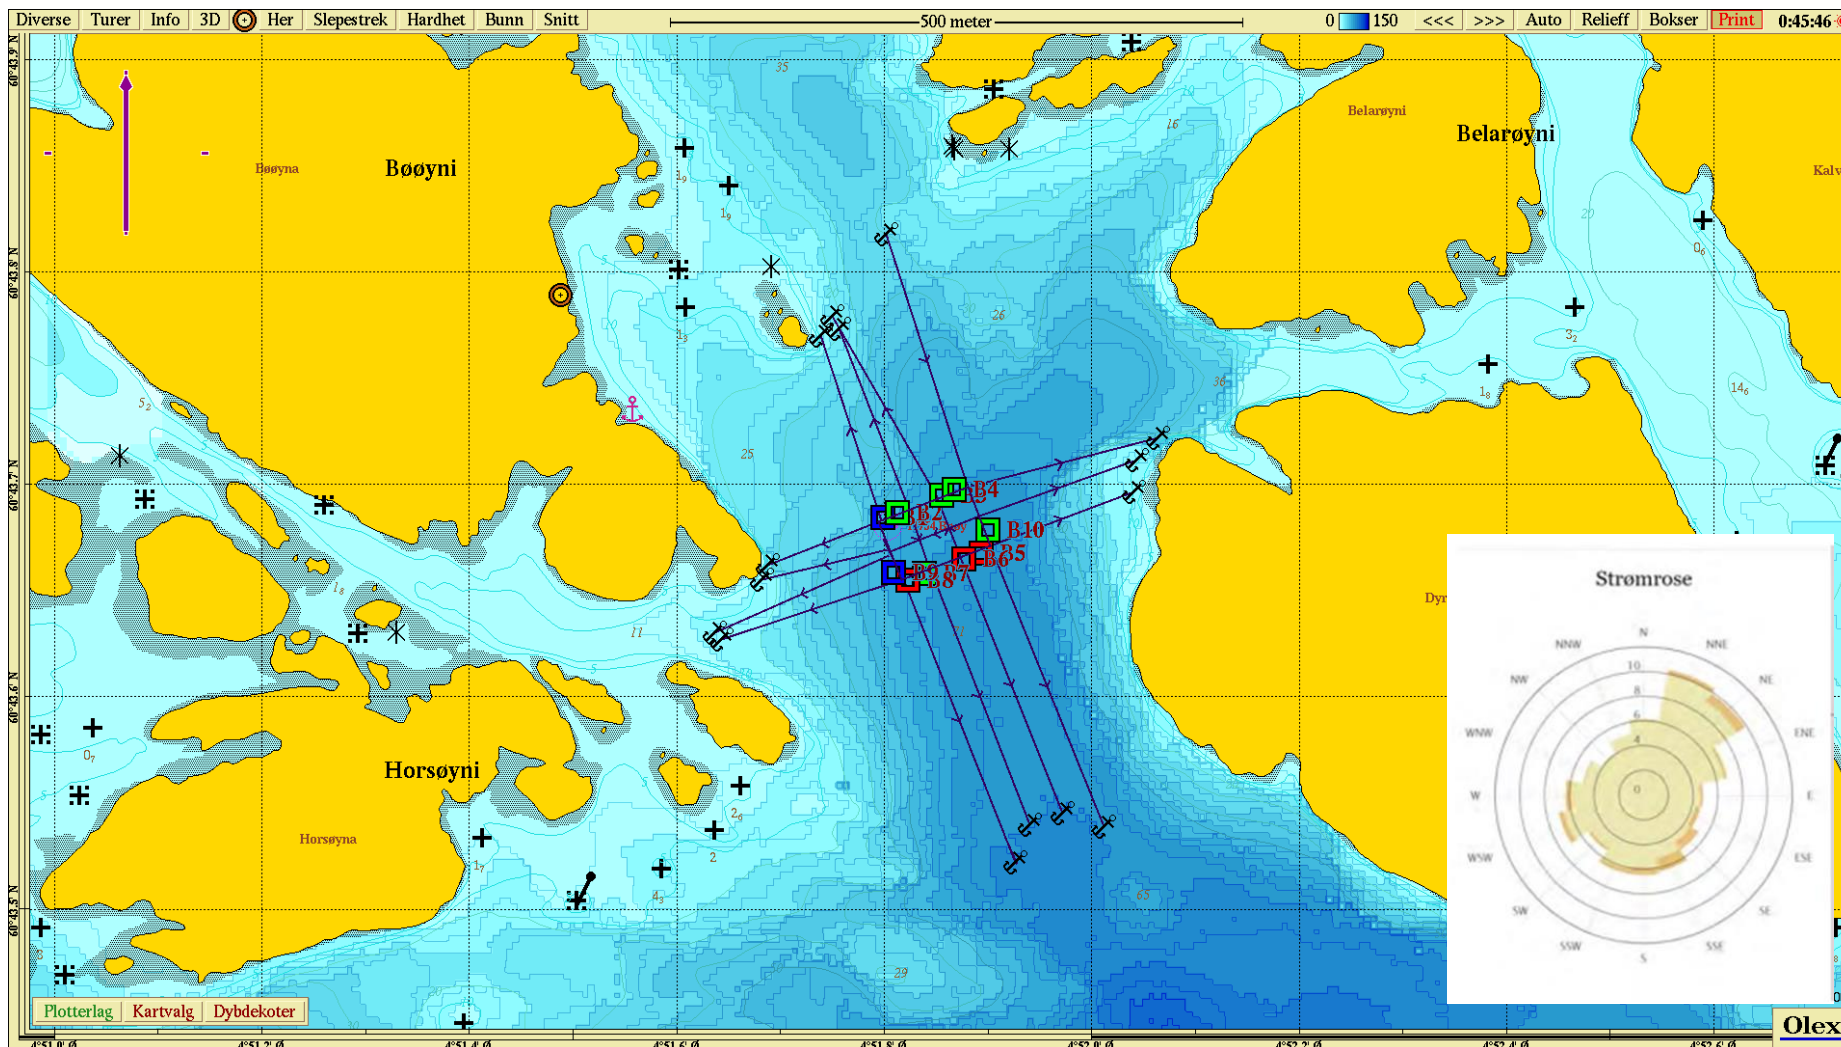
Figur 2 Oversiktskart med plasseringen av lokalitet Bøøyni med ramme og prøvestasjoner for B-undersøkelsen. Firkanter viser stasjoner for B-undersøkelsen. Spredningsstrøm (gjennomsnittlig vannforflytning, m³/m²/d) viser hovedretning mot nordøst (Resipientanalyse AS, 2022). Kartet er nordlig orientert. Kartkilde: Olex

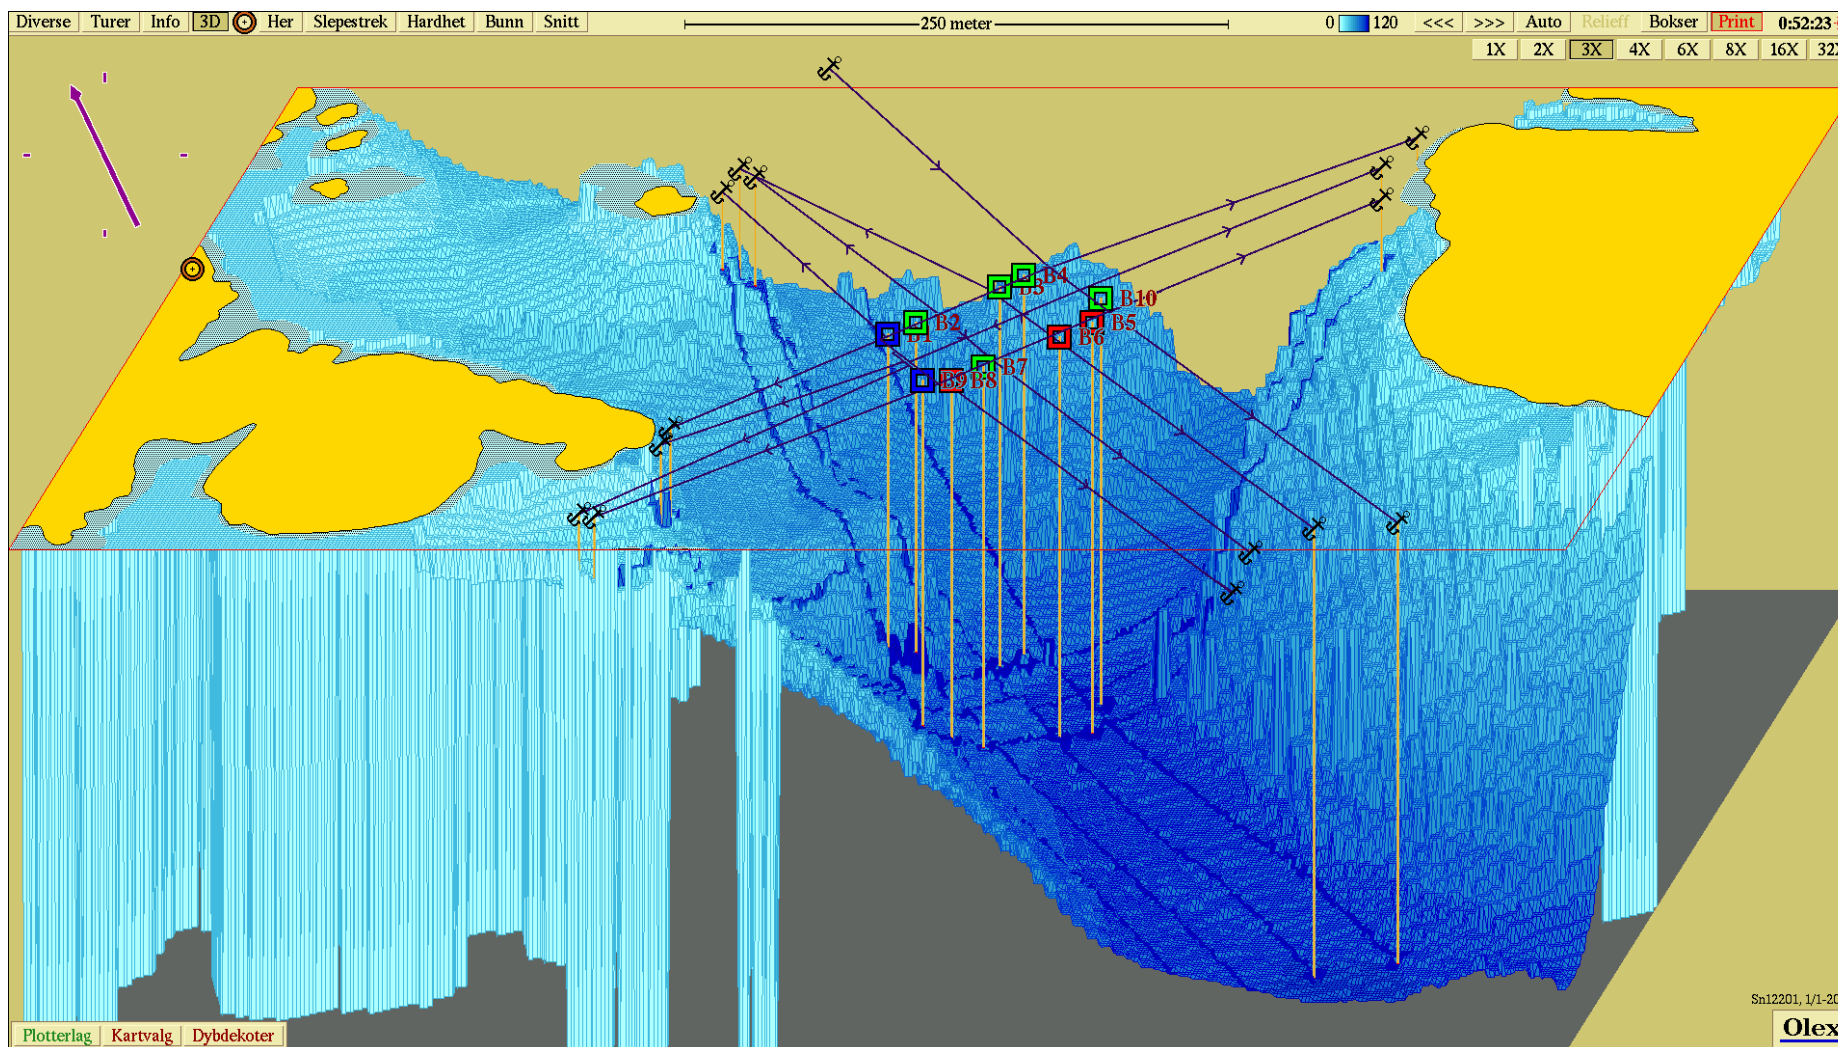
Figur 3 Tredimensjonalt kart med inntegnede prøvestasjoner fra B-undersøkelsen. Kartet er nord nordvestlig orientert. Kartkilde: Olex

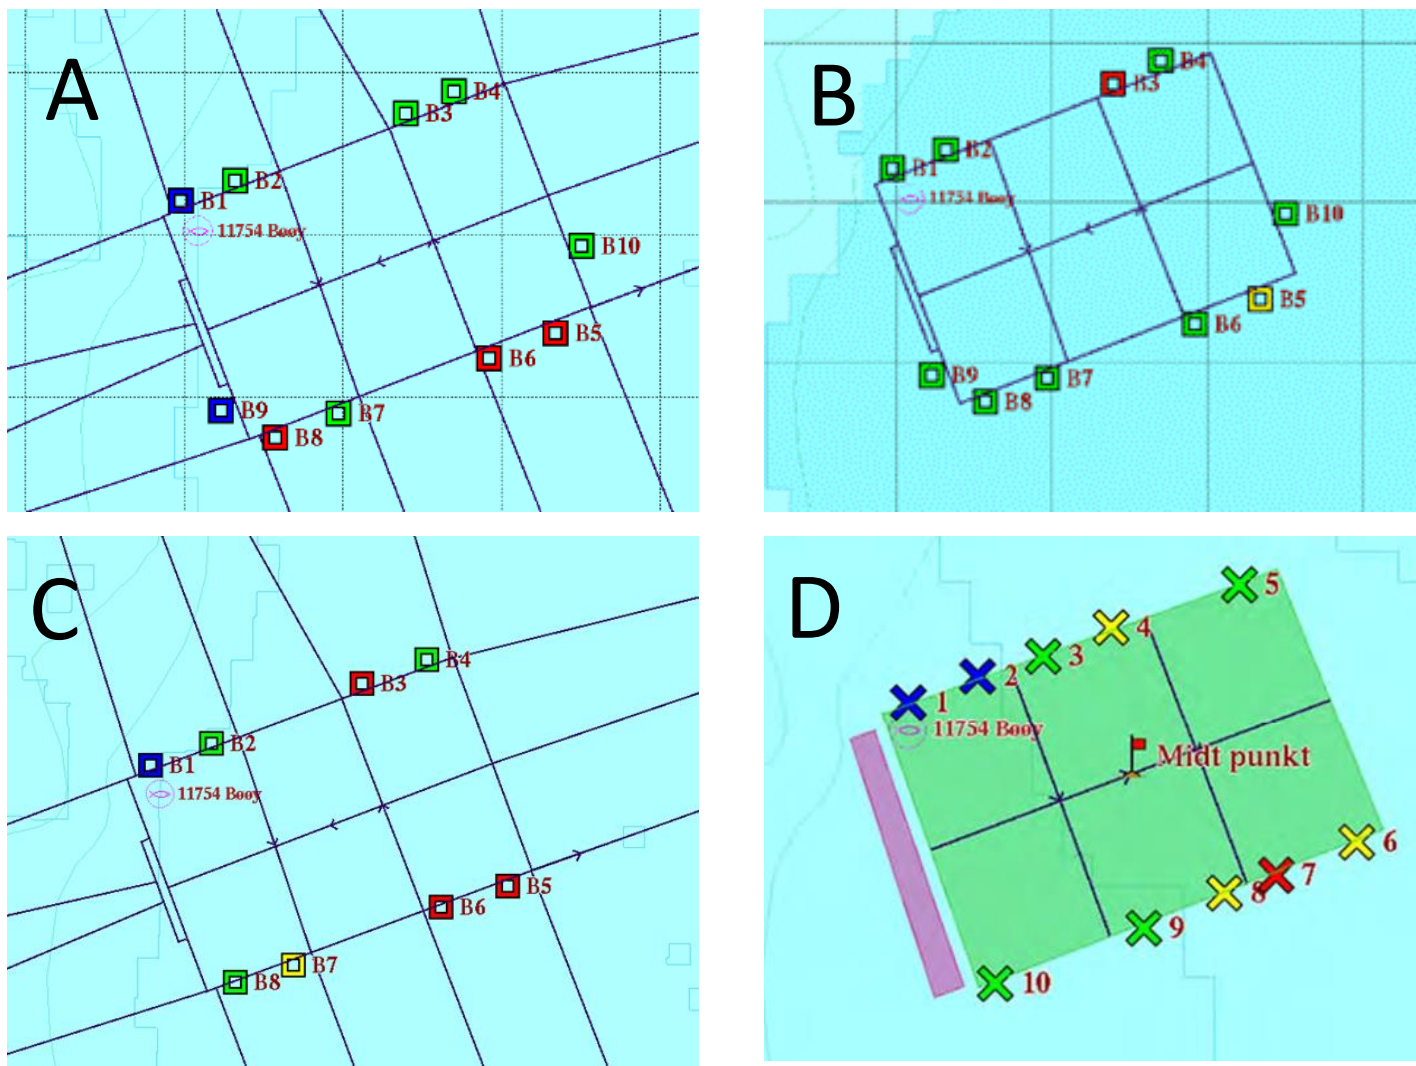
Figur 4 Sammenligning av tilstand på stasjonene ved nåværende undersøkelse (A), undersøkelsen ved maks belastning i 2023 (B), undersøkelsen ved halv maks belastning i 2023 (C) og undersøkelsen i 2022 (D). Kartkilde: Olex
