# **B-undersøkelse for lokalitet VORTERØYSKAGEN (45083)**

**Lokalitetstilstand 1**

Rapport ID 14421

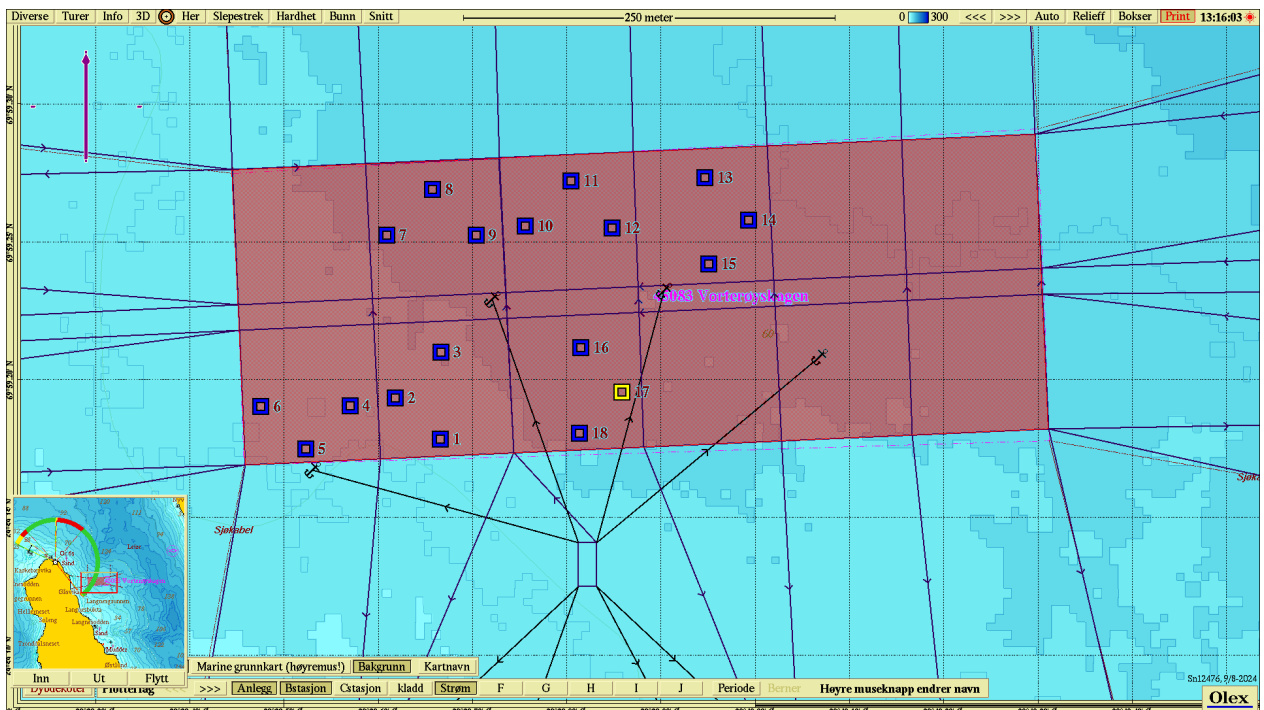
Figur 2. Batymetrisk kart (nordlig orientering) med avmerking av anleggsrammen og prøvestasjoner med tilstandsklasse: blå firkant; Tilstand 1, grønn firkant; Tilstand 2, gul firkant; Tilstand 3, rød firkant; Tilstand 4. Kartdatum WGS84.

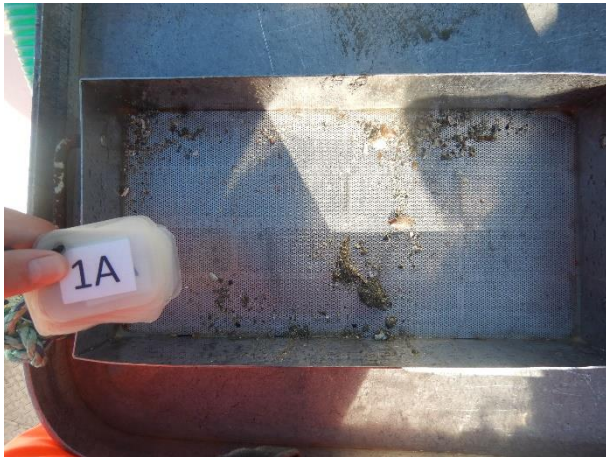
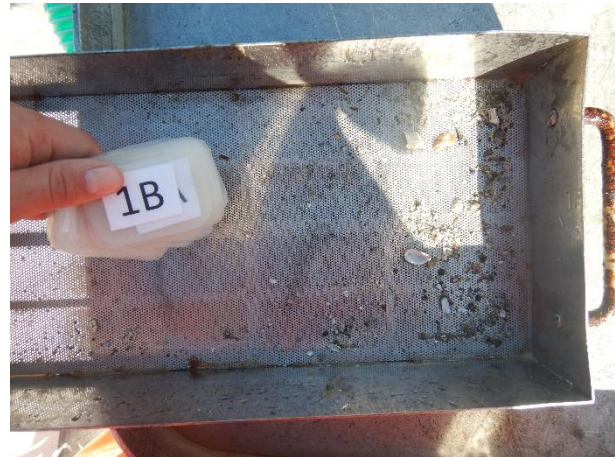
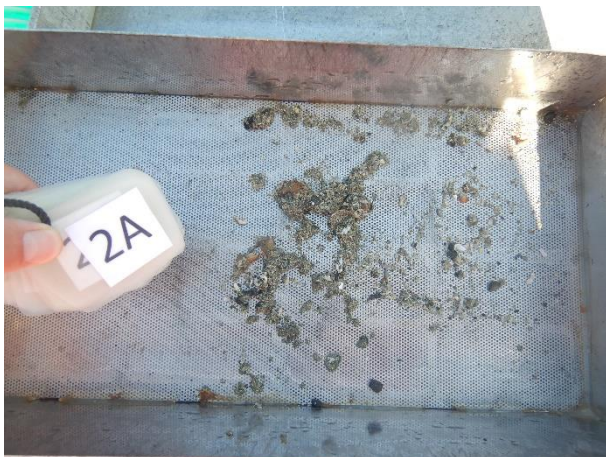
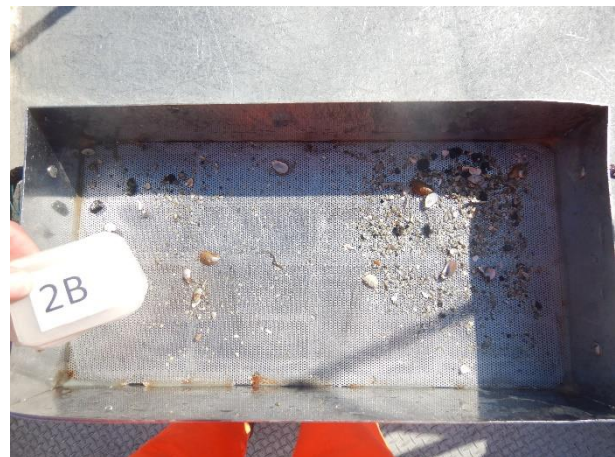
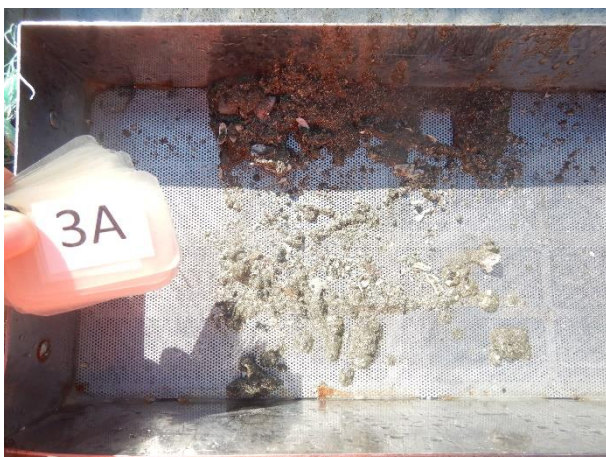
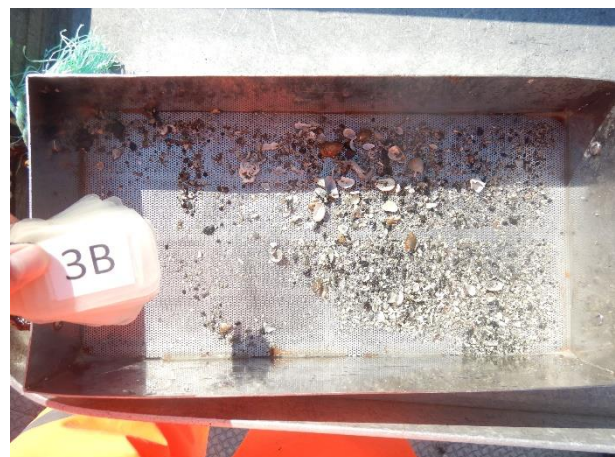
### Vedlegg – Bilder fra prøvestasjoner

Bilder nedenfor viser sediment (A) og ferdig vasket prøve (B) ved stasjonene.
