# **B-undersøkelse for lokalitet LYNGØY (32057)**

**Lokalitetstilstand 2**

Rapport ID 14427

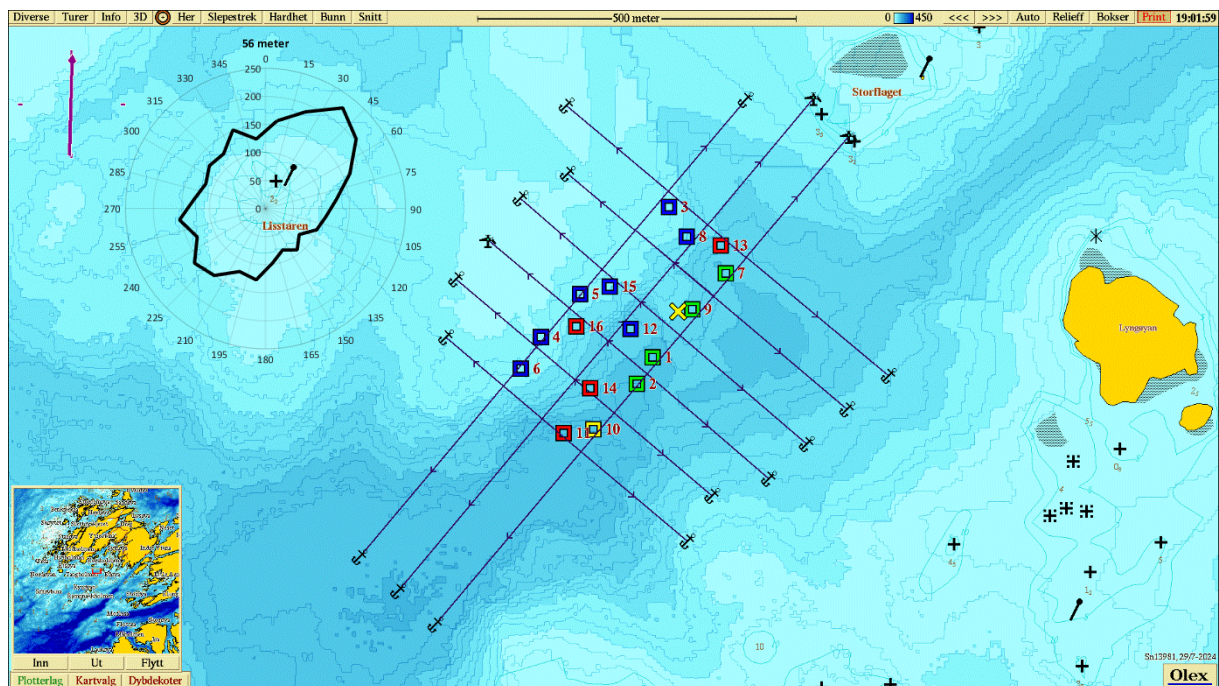
**Figur 2:** Kartet viser anleggsplassering sammen med B-stasjoner og fortøyningslinjer. Lilla pil viser orientering av kart, strømrøse viser vanntransport ( $m^3/m^2/døgn$ ) for hver 15° sektor på 56 meters dyp (spredningsdyp), og gult kryss markerer posisjon for strømmålingene i 2009 ( $64^{\circ}49.129N$ ,  $10^{\circ}56.218\text{Ø}$ ). Målestokk vises øverst i bildet. Kilde: Olex. Kartdatum WGS84.

Resultat for strømmålinger	<p>Spredningsstrømmen (56 meters dyp) har størst vannutskifting i nordøstlig retning, men er forholdsvis lite retningsstabil (Neumann parameter = 0,113) med hyppigste strømrøringer mot 30, 45, 345 og 15 grader (Olsen, 2009). Retningen på spredningsstrømmen er markert i Figur 2 i vedlegget med kartusnitt. Målingene fra 56 meter (spredningsstrøm) ble utført i perioden 21.04-20.05.2009 ved punktet 64° 49.129 N 10°56.218 Ø. Gjennomsnittshastigheten var henholdsvis 6,6 cm/s, 4,4 cm/s, 4,2 cm/s, 3,8 cm/s og 1,5 cm/s ved 5, 15, 35, 56 og 120 meters dyp. Maksimalhastigheten var henholdsvis 29,4 cm/s, 25,5 cm/s, 15,9 cm/s, 14,6 cm/s og 6,8 cm/s ved 5, 15, 35, 56 og 120 meters dyp. Nullstrøm (% mellom 0-1 cm/s) var henholdsvis 2,5%, 4,7%, 4,7%, 6,1% og 49,7% ved 5, 15, 35, 56 og 120 meters dyp (Olsen, 2009).</p> <p>I dette avsnittet er det brukt følgende kilde: Olsen, A. W. (2009) Strømmåling med Aquapro 400Hz og SD6000 i perioden 21.04.09-20.05.09. Rapportnummer 50-5-9S, levert av Aqua Kompetanse AS.</p>

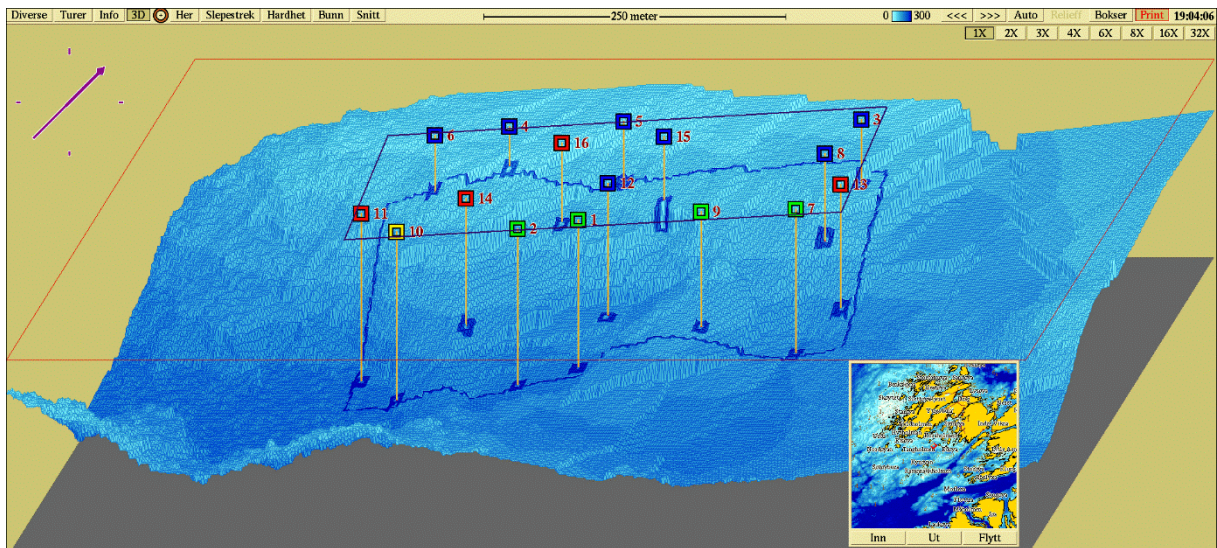
**Figur 3:** Tredimensjonalt isometrisk bunnkart med anleggsomriss og stasjoner. Stasjonene er markert med farge etter hva slags tilstand de har jamfør NS 9410:2016. Målestokk vises øverst i bildet. Kartdatum WGS84. Kilde: Olex.

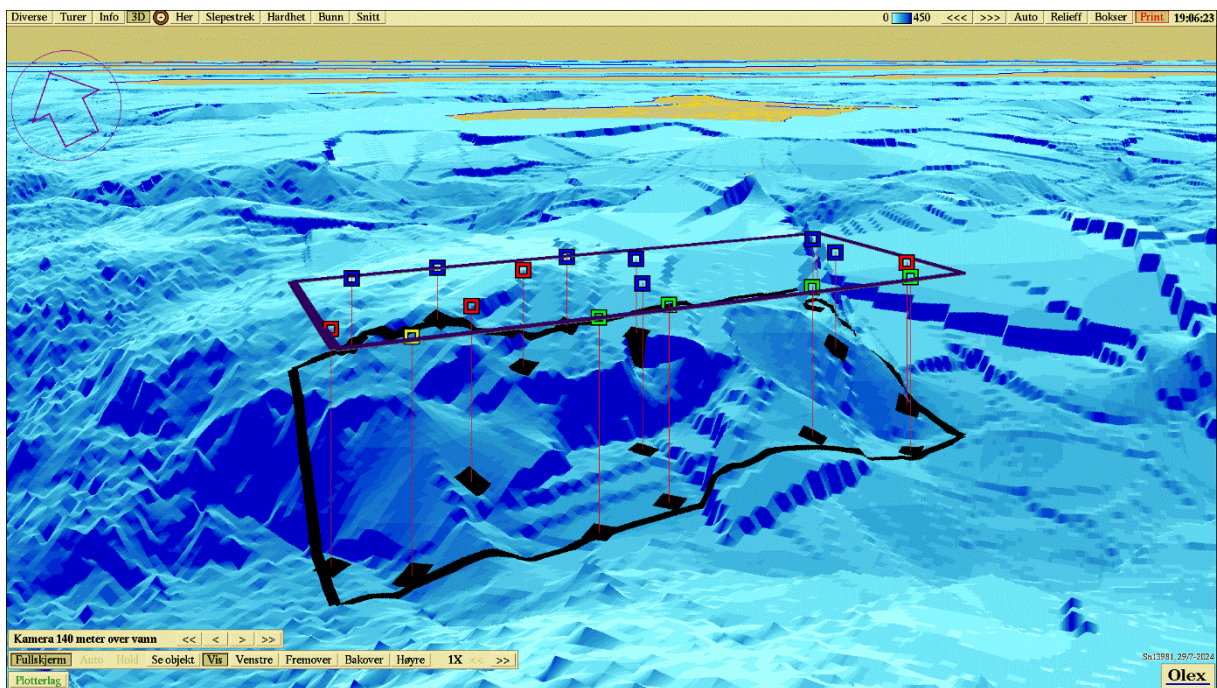
**Figur 4:** Tredimensjonalt perspektivisk bunnkart med anleggsomriss og stasjoner. Kartdatum WGS84. Kilde: Olex.

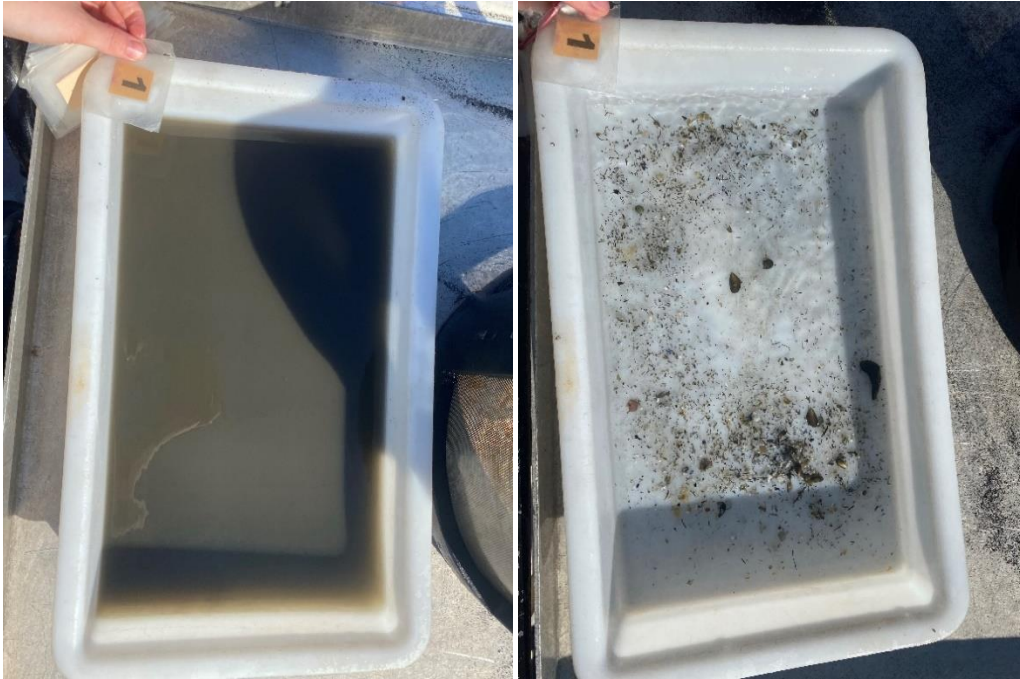
**Figur 1:** Bilder som viser sedimentet fra stasjon 1 før og etter siling. Sedimentet besto av silt, og noe steinbunn. Foto: Aqua Kompetanse AS.

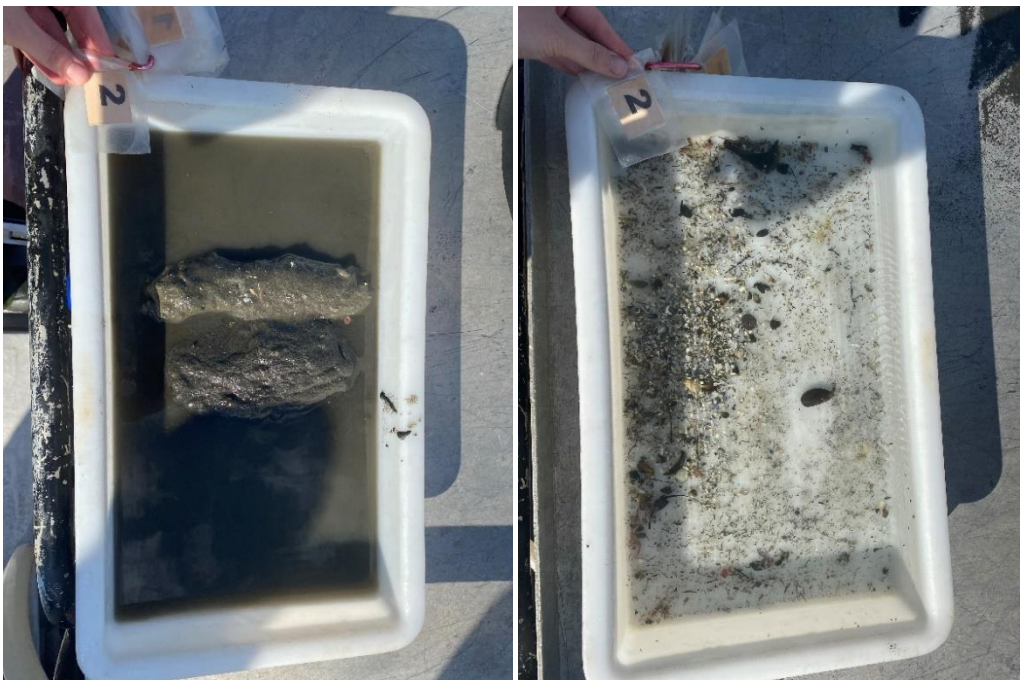
**Figur 2:** Bilder som viser sedimentet fra stasjon 2 før og etter siling. Sedimentet besto av silt, og noe leire og steinbunn. Foto: Aqua Kompetanse AS.

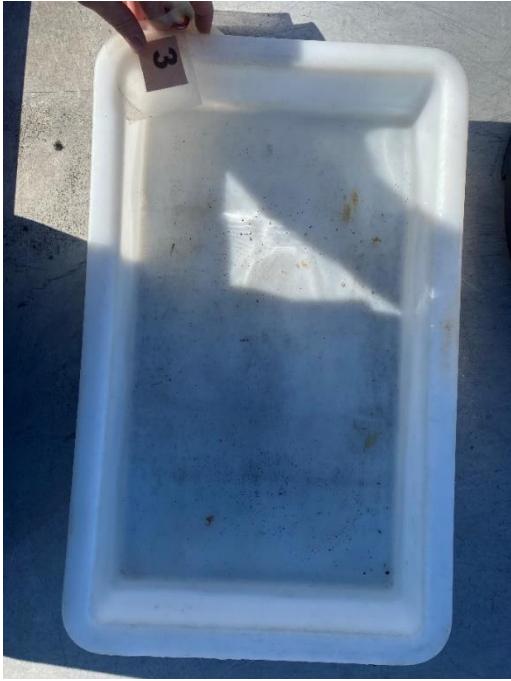
**Figur 3:** Bilde som viser sedimentet fra stasjon 3. Sedimentet besto av fjellbunn. Foto: Aqua Kompetanse AS.

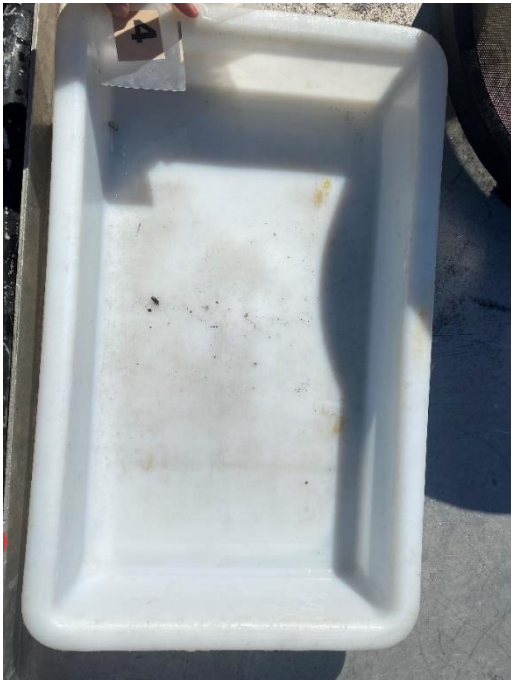
**Figur 4:** Bilde som viser sedimentet fra stasjon 4. Sedimentet besto av fjellbunn. Foto: Aqua Kompetanse AS..

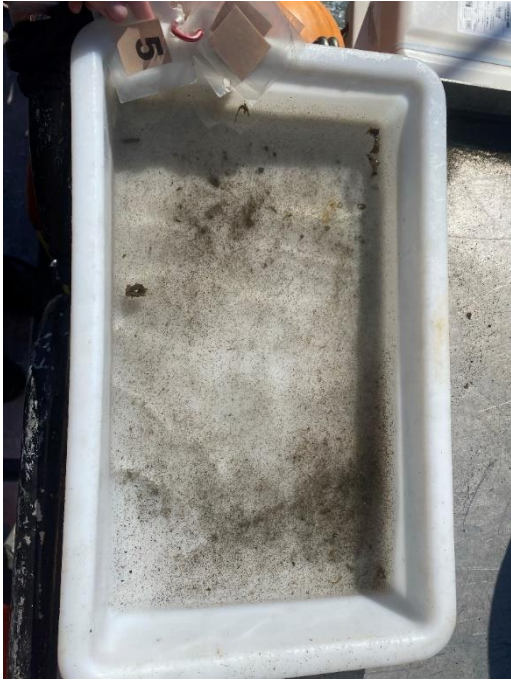
**Figur 5:** Bilde som viser sedimentet fra stasjon 5. Sedimentet besto av fjellbunn. Foto: Aqua Kompetanse AS.

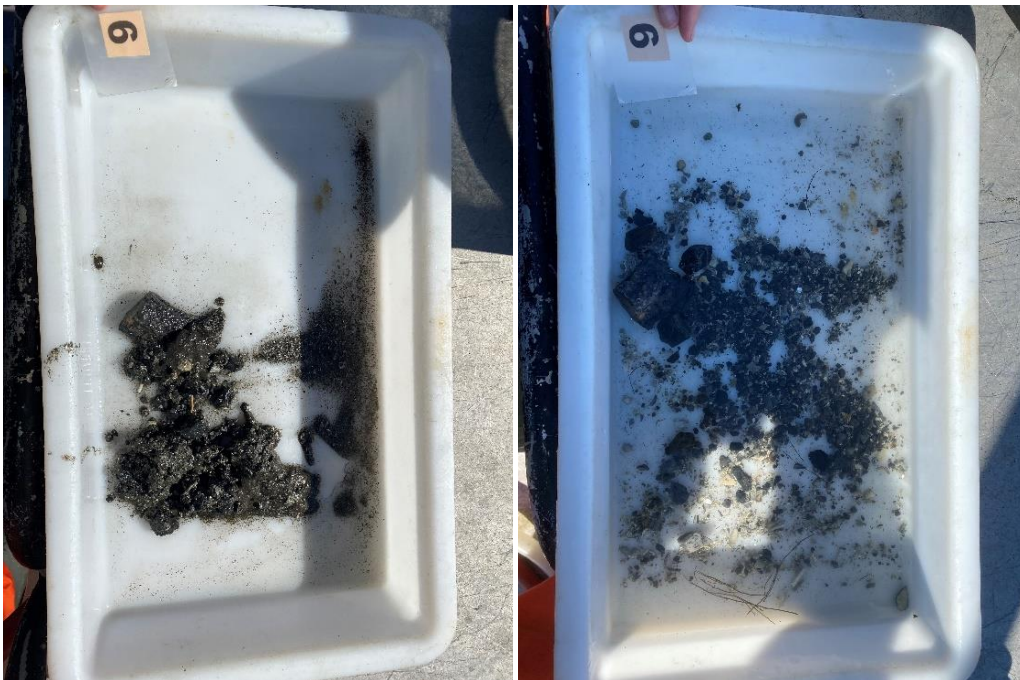
**Figur 6:** Bilder som viser sedimentet fra stasjon 6 før og etter siling. Sedimentet besto av strø av grus og silt på steinbunn. Foto: Aqua Kompetanse AS.

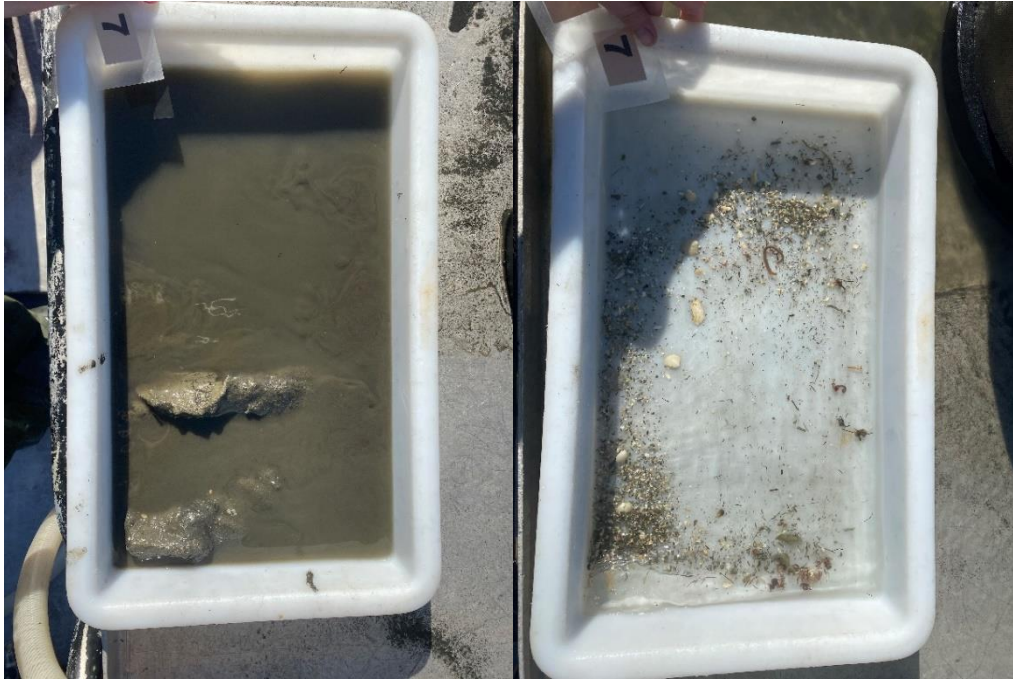
**Figur 7:** Bilder som viser sedimentet fra stasjon 7 før og etter siling. Sedimentet besto av silt og noe steinbunn. Foto: Aqua Kompetanse AS.

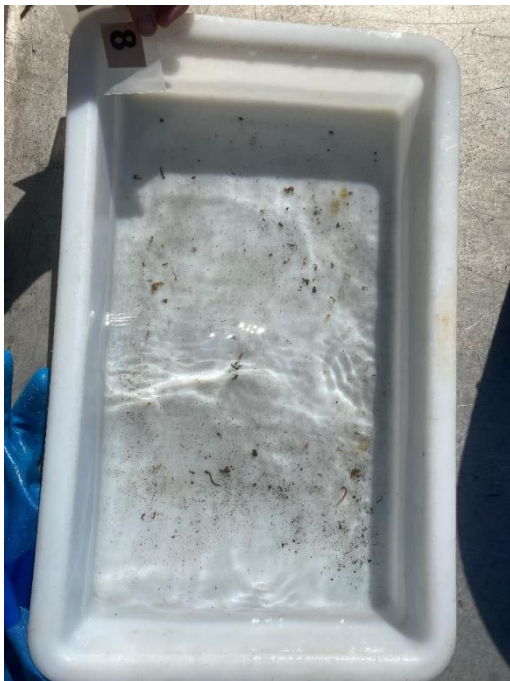
**Figur 8:** Bilde som viser sedimentet fra stasjon 8. Sedimentet besto av fjellbunn. Foto: Aqua Kompetanse AS.

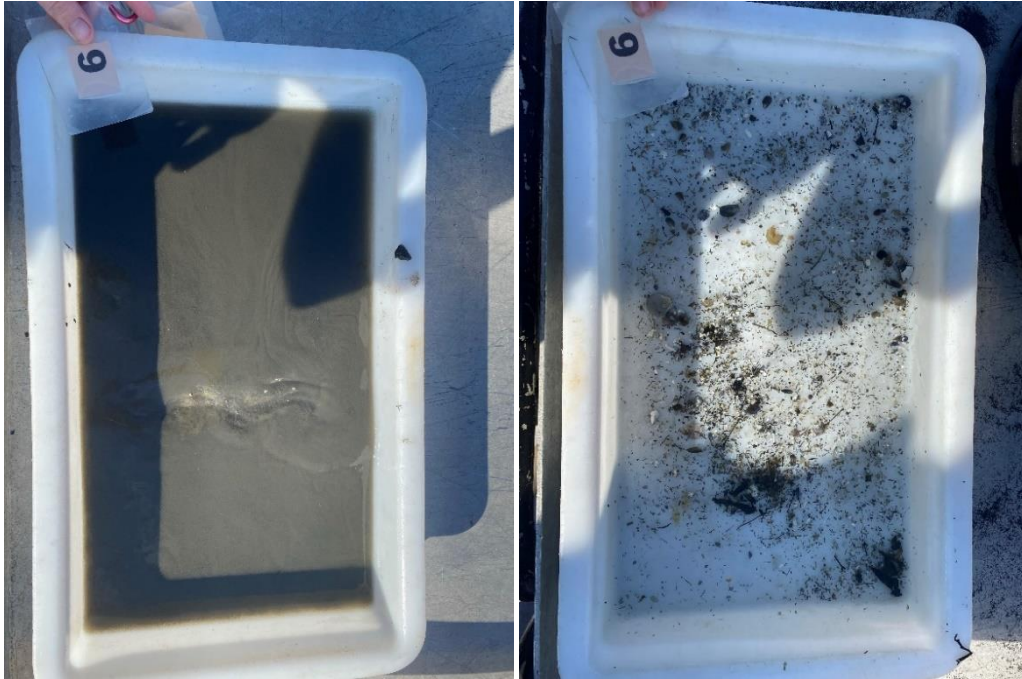
**Figur 9:** Bilder som viser sedimentet fra stasjon 9 før og etter siling. Sedimentet besto av silt og noe steinbunn.  
Foto: Aqua Kompetanse AS.

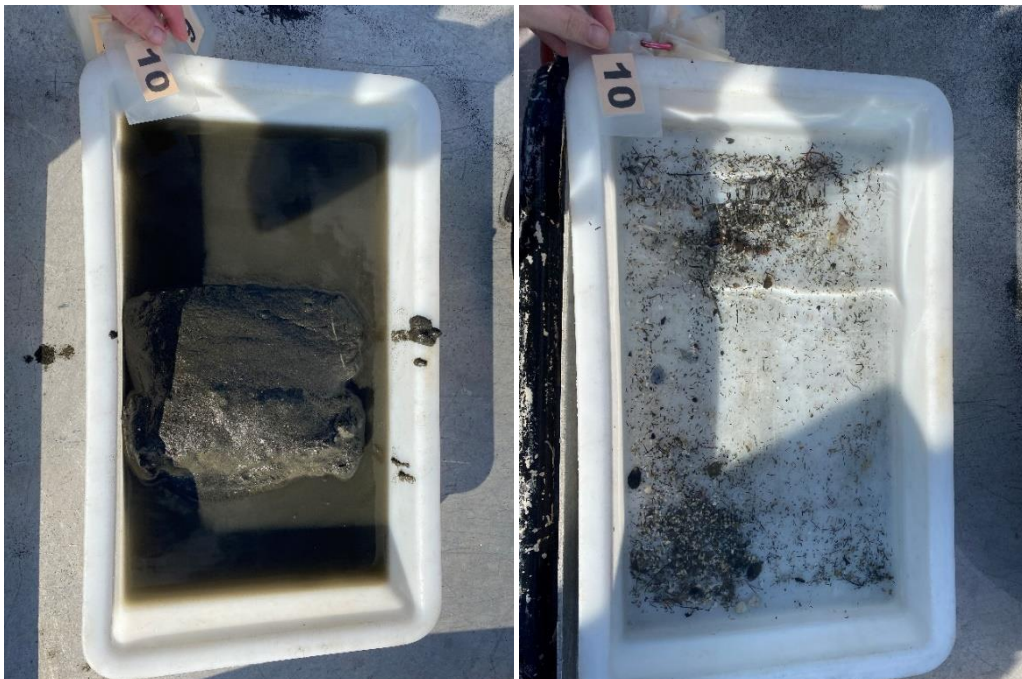
**Figur 10:** Bilder som viser sedimentet fra stasjon 10 før og etter siling. Sedimentet besto av silt og noe steinbunn.  
Foto: Aqua Kompetanse AS.

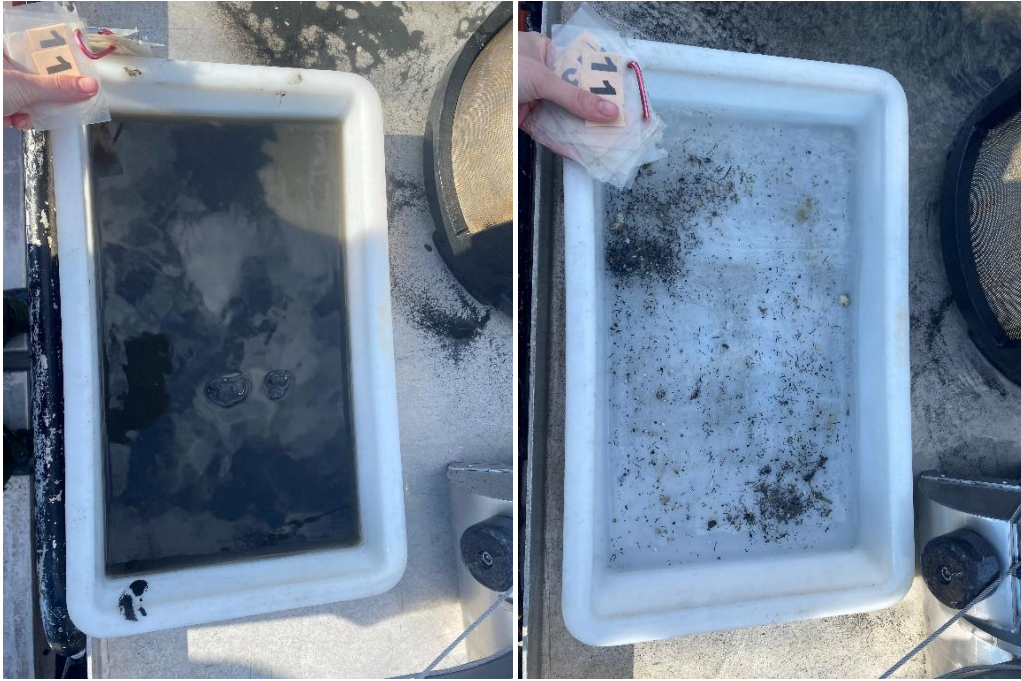
**Figur 11:** Bilder som viser sedimentet fra stasjon 11 før og etter siling. Sedimentet besto av silt og noe steinbunn.  
Foto: Aqua Kompetanse AS.

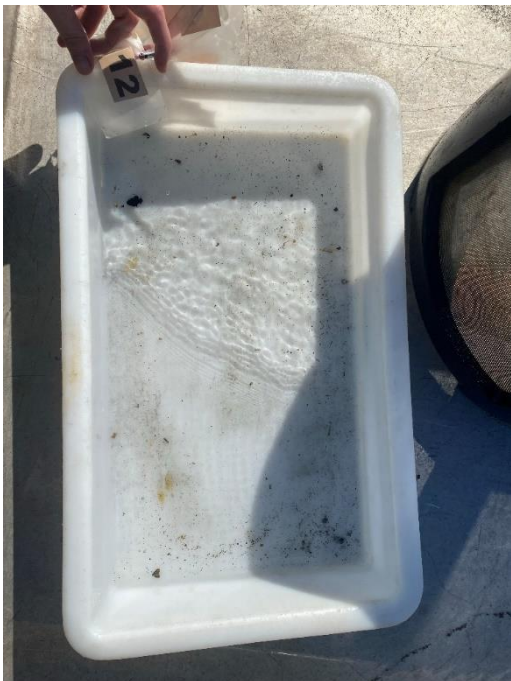
**Figur 12:** Bilde som viser sedimentet fra stasjon 12. Sedimentet besto av fjellbunn. Foto: Aqua Kompetanse AS.

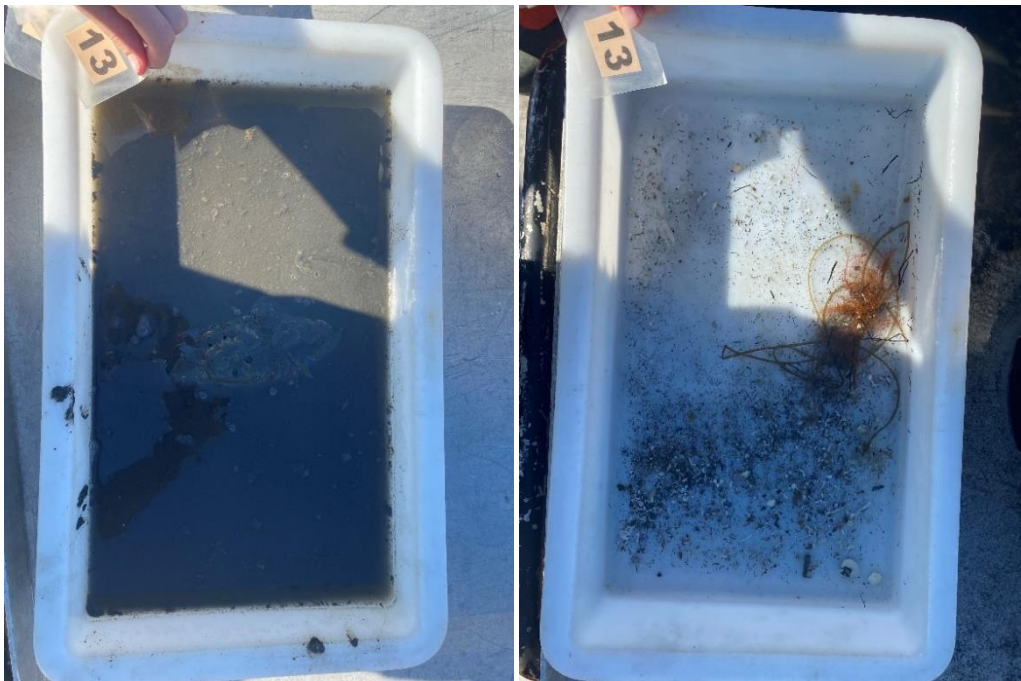
**Figur 13:** Bilder som viser sedimentet fra stasjon 13 før og etter siling. Sedimentet besto av silt. Foto: Aqua Kompetanse AS.

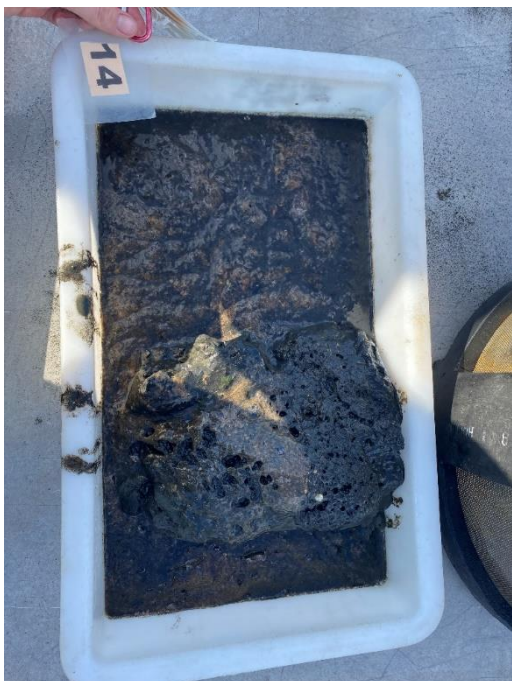
**Figur 14:** Bilder som viser sedimentet fra stasjon 14. Sedimentet besto av silt. Prøven ble ikke skylt grunnet  $H_2S$ -gass. Foto: Aqua Kompetanse AS.

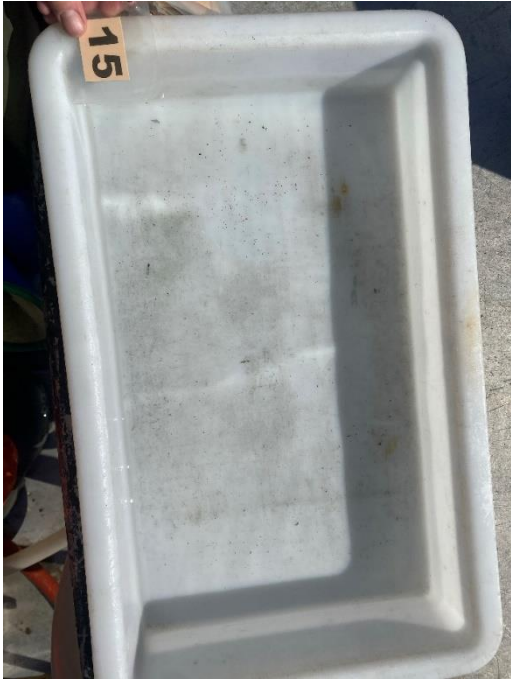
**Figur 15:** *Bilde som viser sedimentet fra stasjon 15. Sedimentet besto av hardbunn. Foto: Aqua Kompetanse AS.*

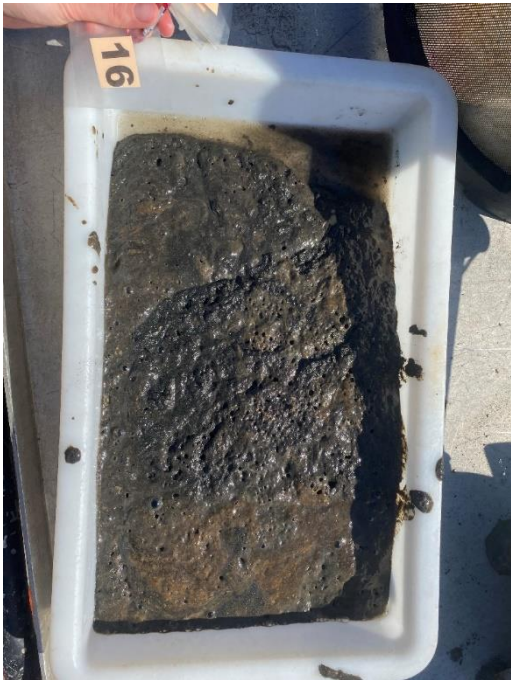
**Figur 14:** *Bilder som viser sedimentet fra stasjon 16. Sedimentet besto av silt. Prøven ble ikke skylt grunnet H<sub>2</sub>S-gass. Foto: Aqua Kompetanse AS.*
