# **B-undersøkelse for lokalitet NORDFUGLØY (11129)**

**Lokalitetstilstand 1**

Rapport ID 14438

### Sedimentbilder fra B-undersøkelsen ved Nordfugløy i juli 2024.

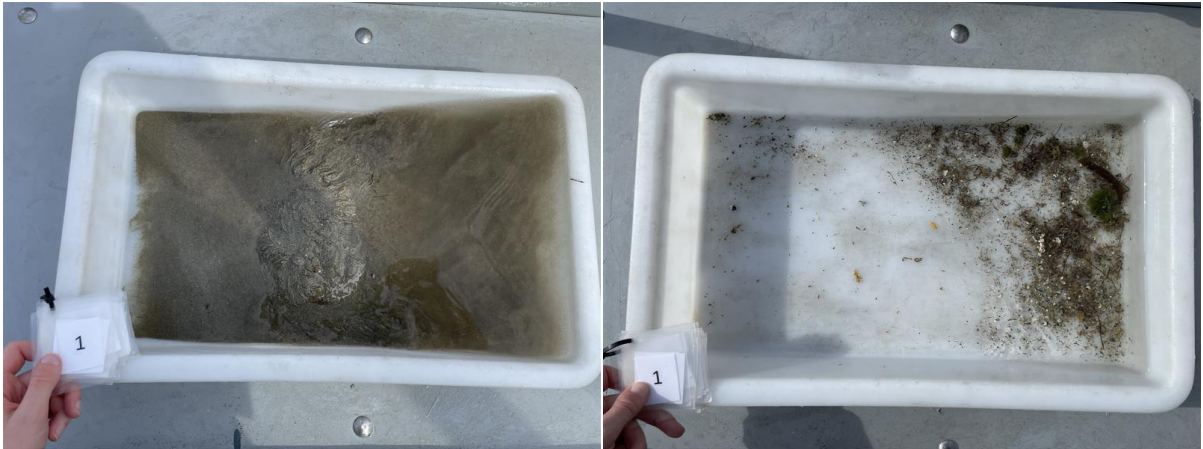
**Figur 1:** Bilder som viser sedimentet fra stasjon 1 før og etter siling. Sedimentet besto av silt og sand. Det ble registrert rester av fekalier ved stasjonen. Foto: Aqua Kompetanse AS.

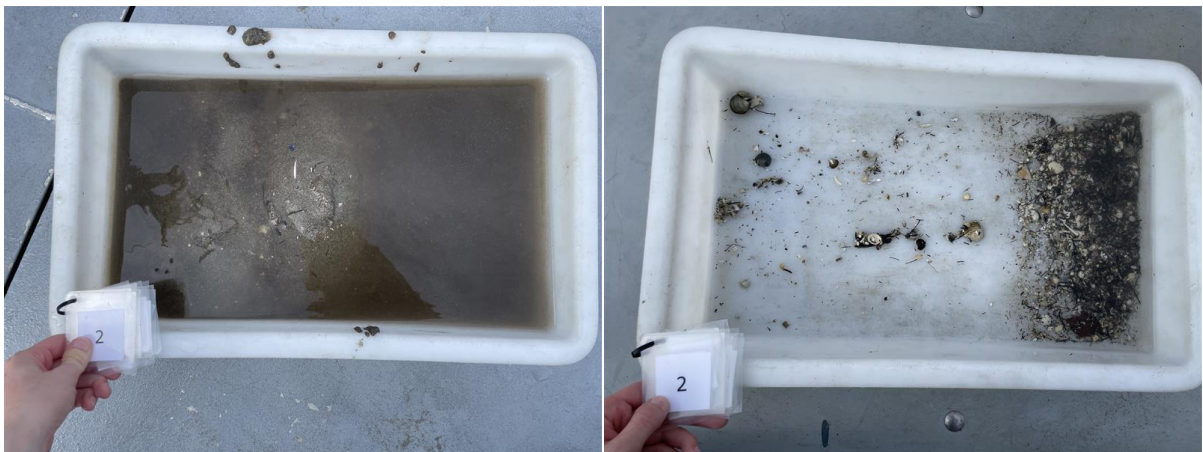
**Figur 2:** Bilder som viser sedimentet fra stasjon 2 før og etter siling. Sedimentet besto av silt, og noe sand og skjellsand. Foto: Aqua Kompetanse AS.

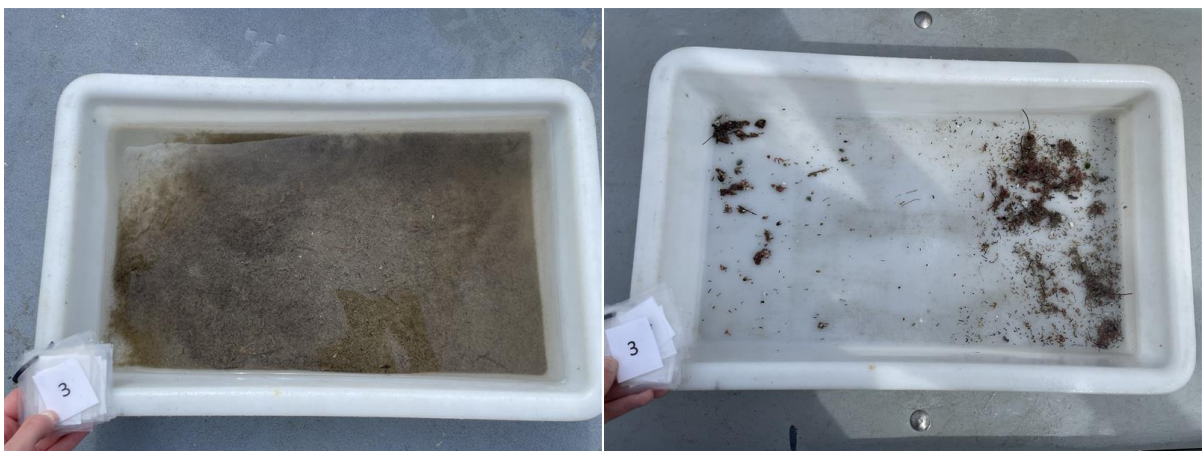
**Figur 3:** Bilder som viser sedimentet fra stasjon 3 før og etter siling. Sedimentet besto av silt og sand. Det ble også registrert fjellbunn. Det ble registrert rester av fekalier ved stasjonen. Foto: Aqua Kompetanse AS.

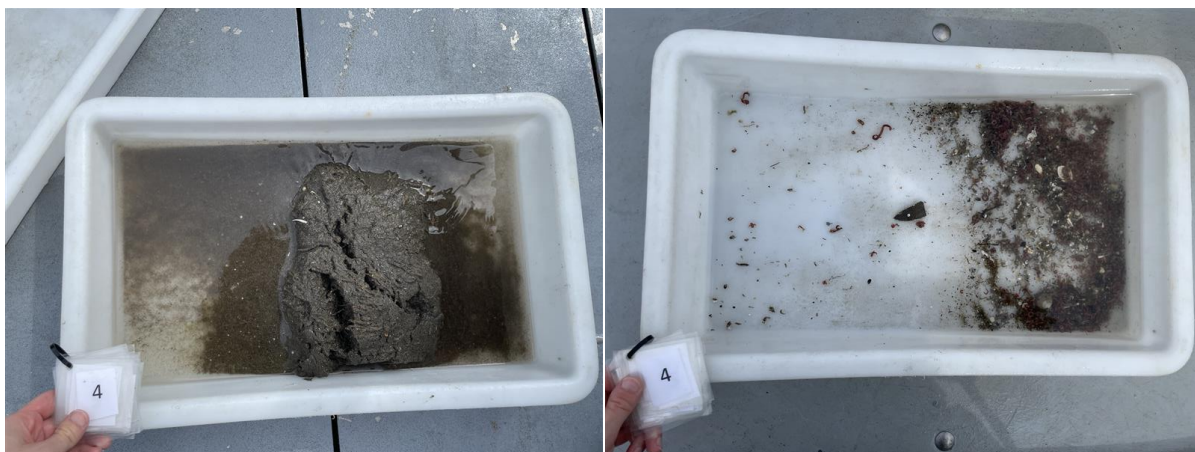
**Figur 4:** Bilder som viser sedimentet fra stasjon 4 før og etter siling. Sedimentet besto av silt, og noe sand. Foto: Aqua Kompetanse AS.

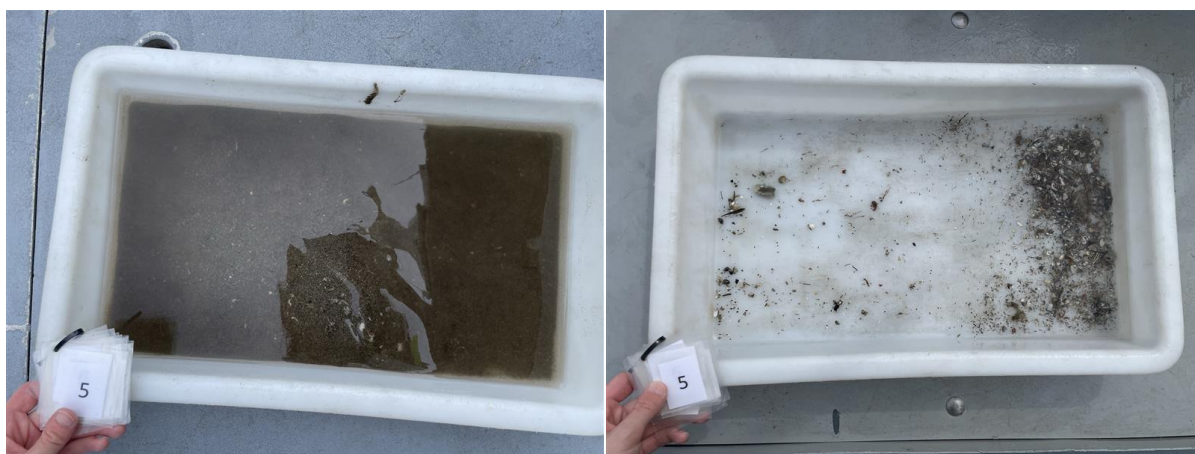
**Figur 5:** Bilder som viser sedimentet fra stasjon 5 før og etter siling. Sedimentet besto av silt, og noe sand. Foto: Aqua Kompetanse AS.

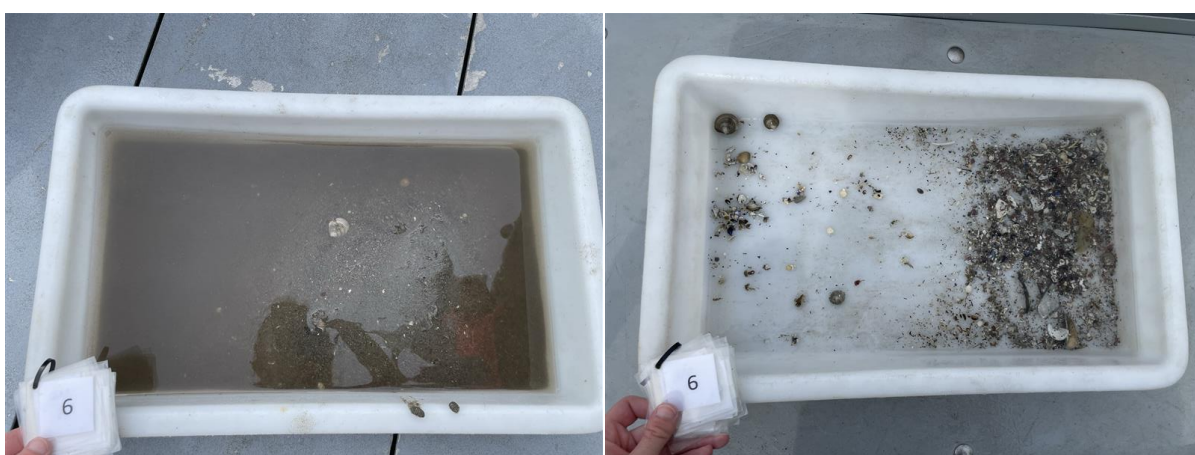
**Figur 6:** Bilder som viser sedimentet fra stasjon 6 før og etter siling. Sedimentet besto av silt, og noe sand. Foto: Aqua Kompetanse AS.

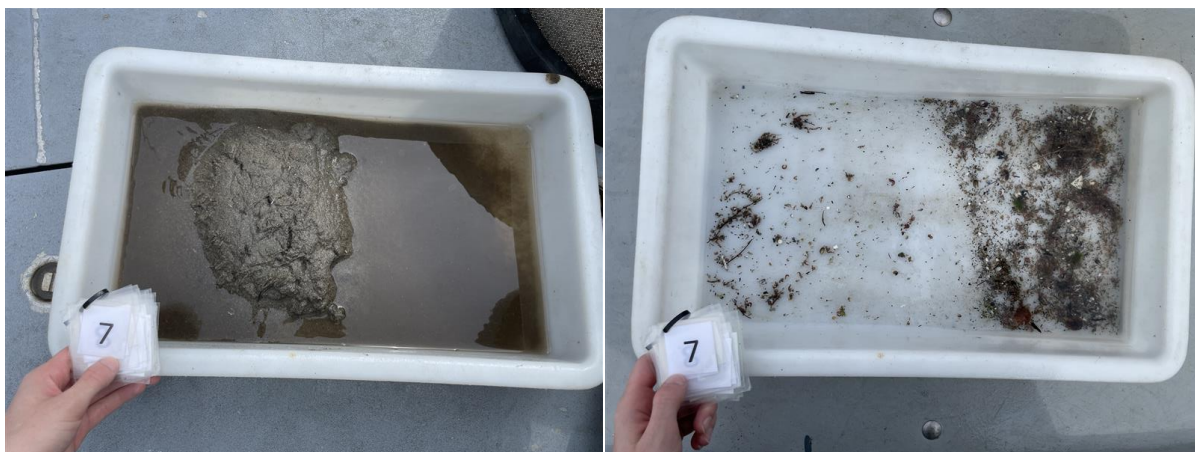
**Figur 7:** Bilder som viser sedimentet fra stasjon 7 før og etter siling. Sedimentet besto av silt, og noe sand. Foto: Aqua Kompetanse AS.

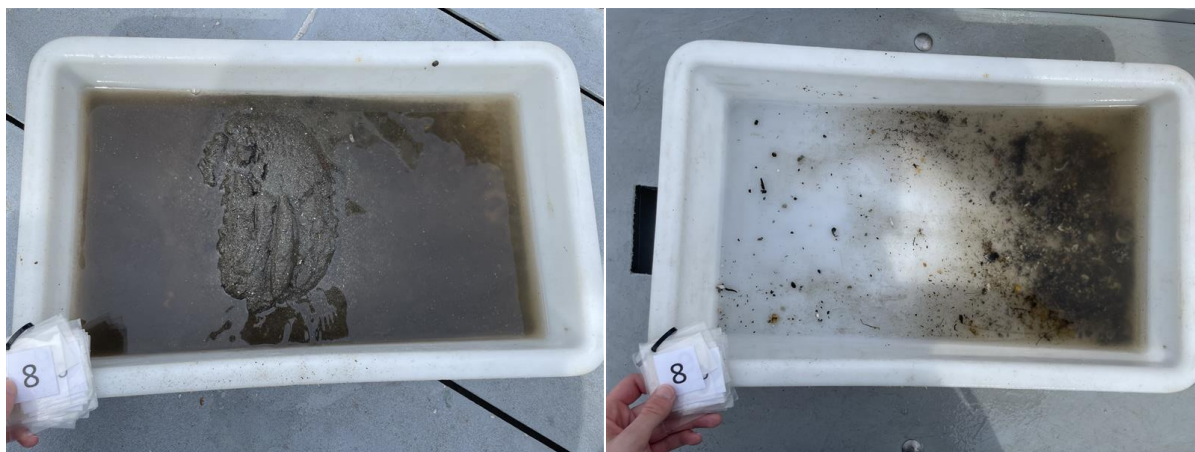
**Figur 8:** Bilder som viser sedimentet fra stasjon 8 før og etter siling. Sedimentet besto av silt. Det ble registrert rester av fekalier ved stasjonen. Foto: Aqua Kompetanse AS.

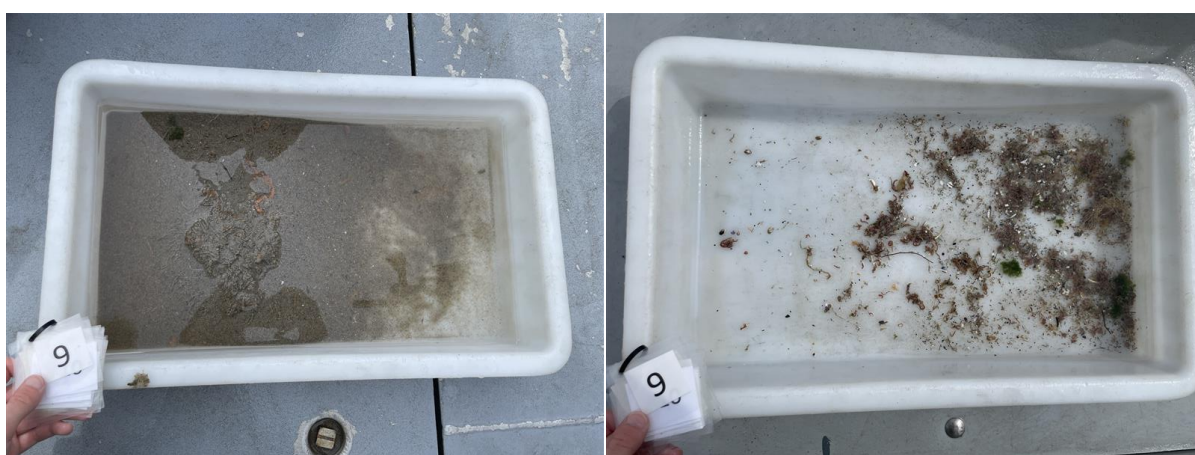
**Figur 9:** Bilder som viser sedimentet fra stasjon 9 før og etter siling. Sedimentet besto av silt og sand. Det ble registrert rester av fekalier ved stasjonen. Foto: Aqua Kompetanse AS.

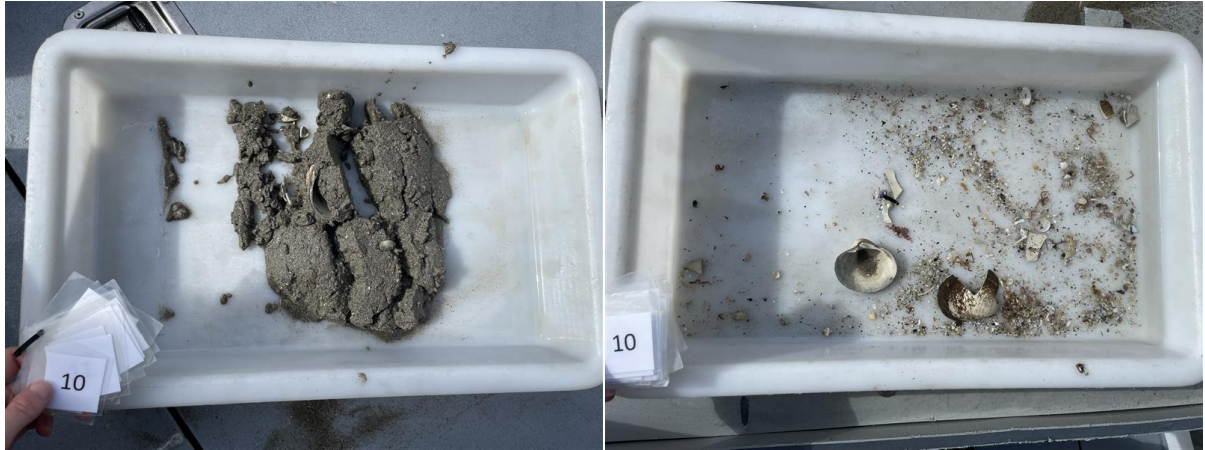
**Figur 10:** Bilder som viser sedimentet fra stasjon 10 før og etter siling. Sedimentet besto av silt og sand. Foto: Aqua Kompetanse AS.

Prøvepunkt	Kommentar
10	For lite og grovt sediment for elektrokjemiske målinger

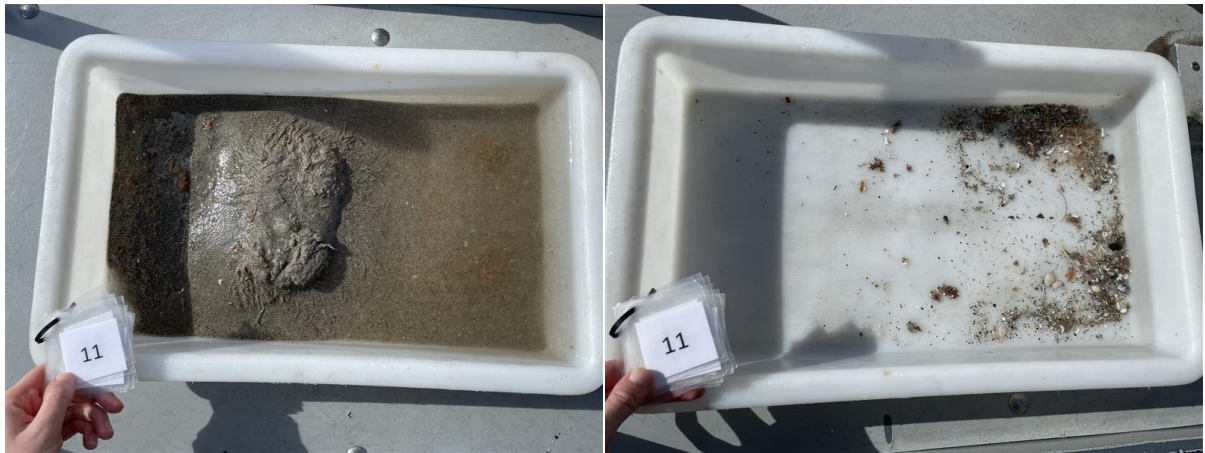
**Figur 11:** Bilder som viser sedimentet fra stasjon 11 før og etter siling. Sedimentet besto av silt og sand. Det ble registrert rester av fekalier ved stasjonen. Foto: Aqua Kompetanse AS.

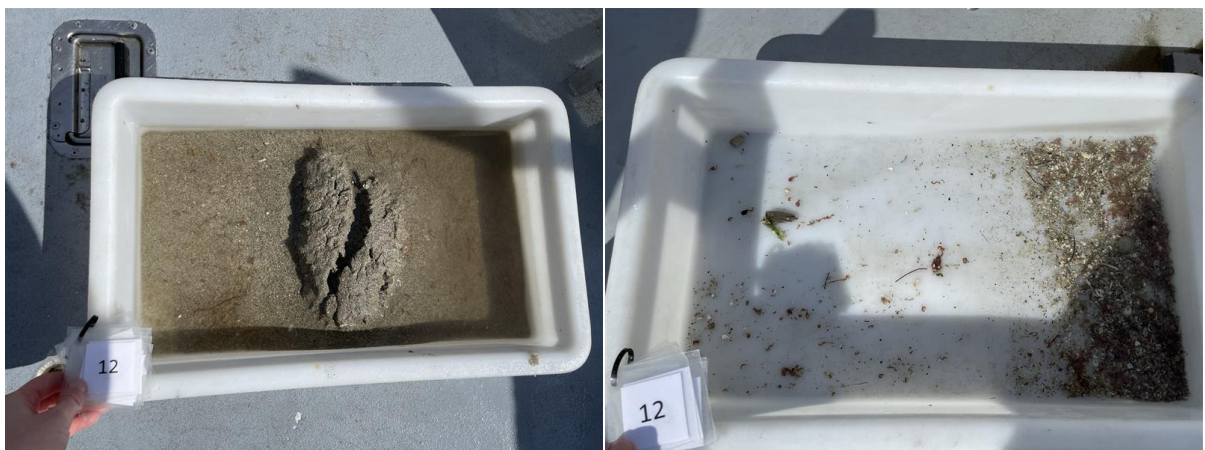
**Figur 12:** Bilde som viser sedimentet fra stasjon 12 før og etter siling. Sedimentet besto av silt, sand og noe skjellsand. Det ble registrert rester av fekalier ved stasjonen. Foto: Aqua Kompetanse AS.

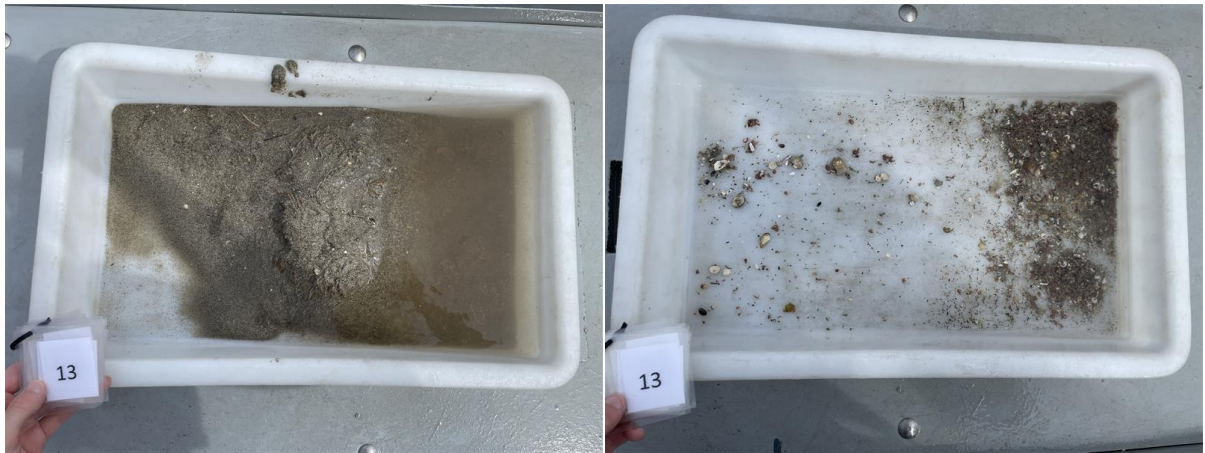
**Figur 13:** Bilder som viser sedimentet fra stasjon 13 før og etter siling. Sedimentet besto av silt og sand. Foto: Aqua Kompetanse AS.

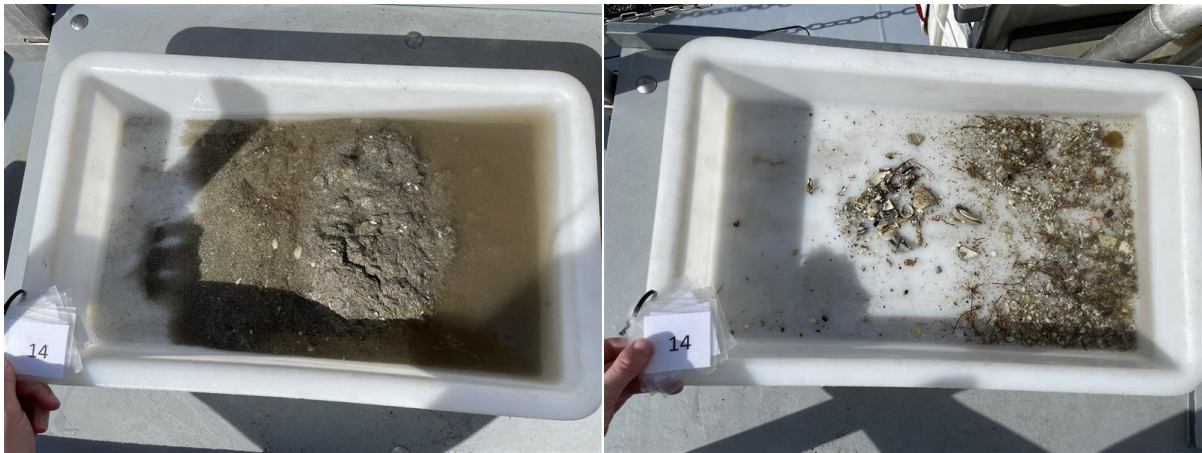
**Figur 14:** Bilder som viser sedimentet fra stasjon 14 før og etter siling. Sedimentet besto av silt, sand og noe skjellsand. Foto: Aqua Kompetanse AS.

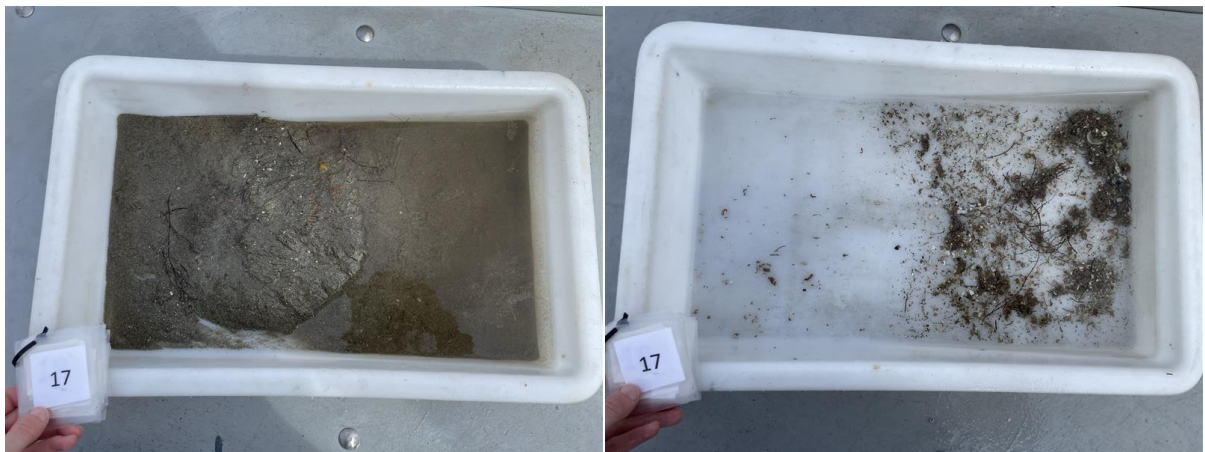
**Figur 17:** Bilder som viser sedimentet fra stasjon 17 før og etter siling. Sedimentet besto av silt og sand. Det ble registrert rester av fekalier ved stasjonen. Foto: Aqua Kompetanse AS.

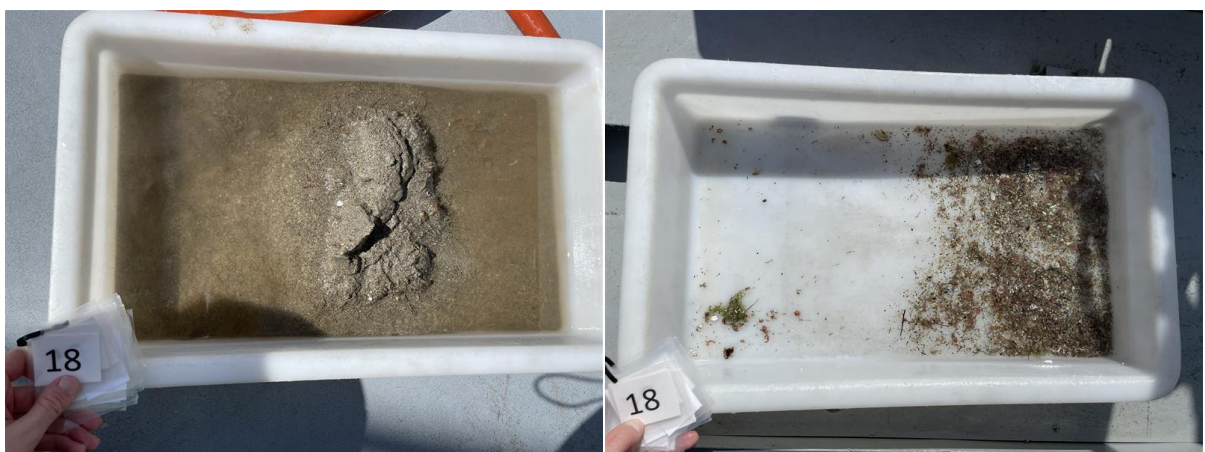
**Figur 18:** Bilder som viser sedimentet fra stasjon 18 før og etter siling. Sedimentet besto av silt og sand. Det ble registrert rester av fekalier ved stasjonen. Foto: Aqua Kompetanse AS.
