undersøkelse for lokalitet STORELVA ELVEVOLLEN (1074

Lokalitetstilstand 1

Rapport ID 14453

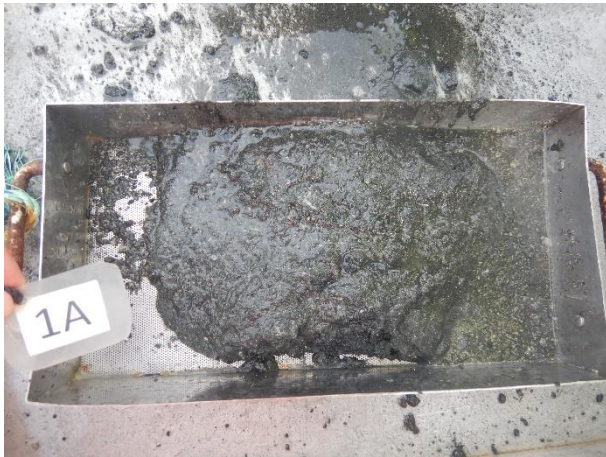
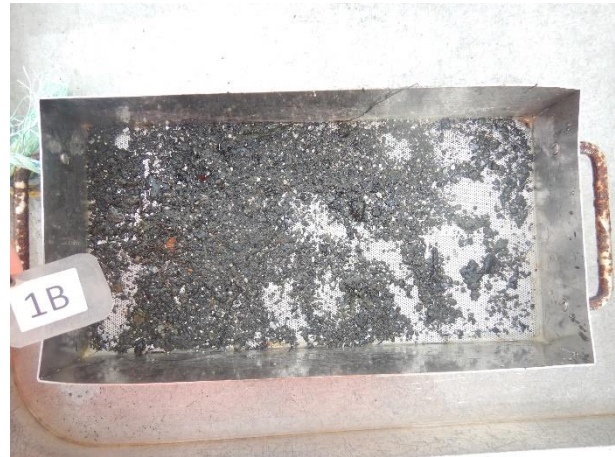
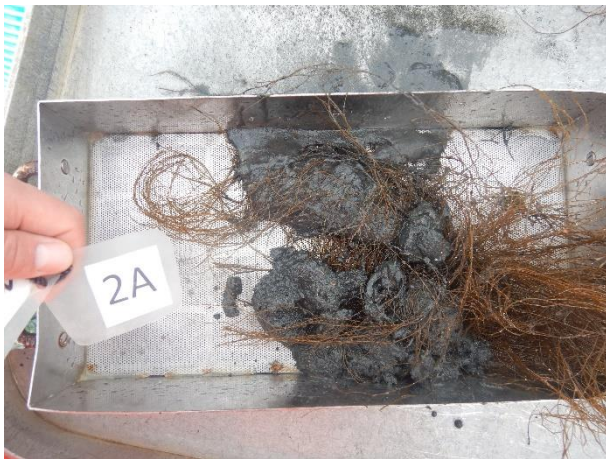
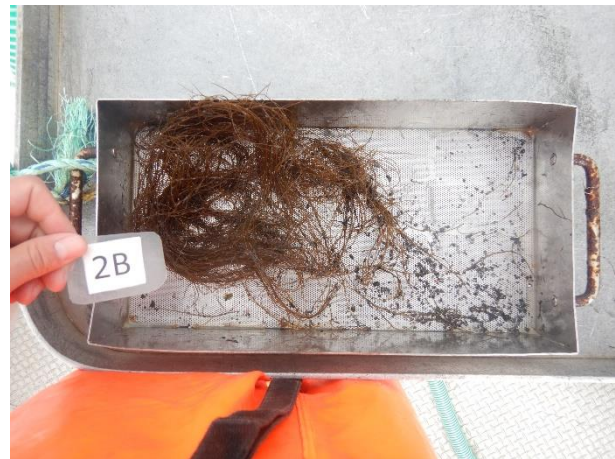
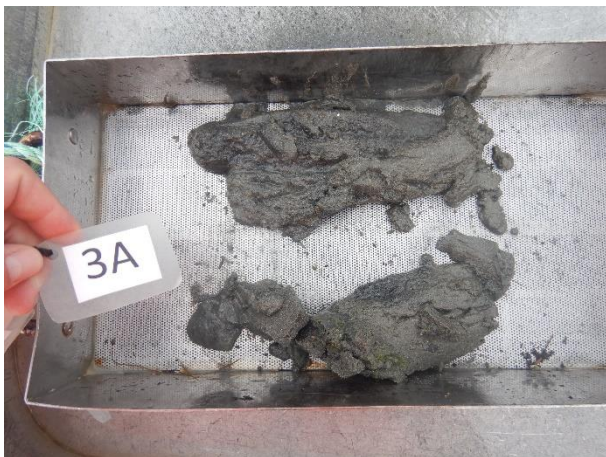
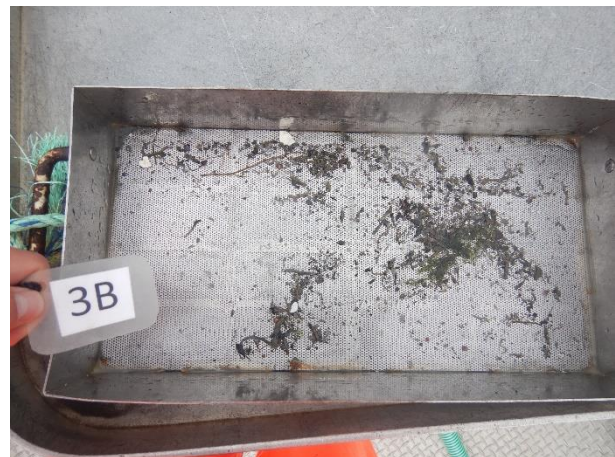
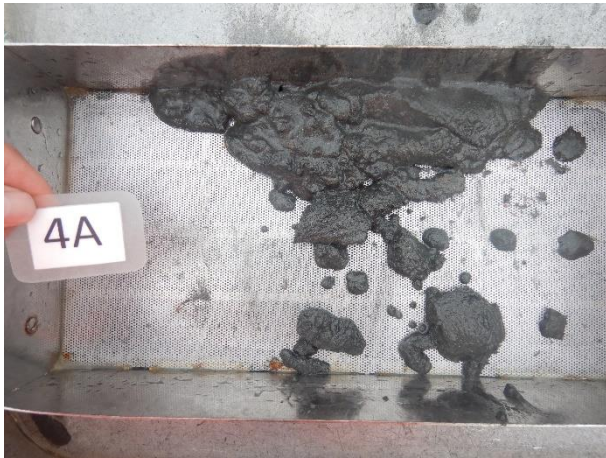
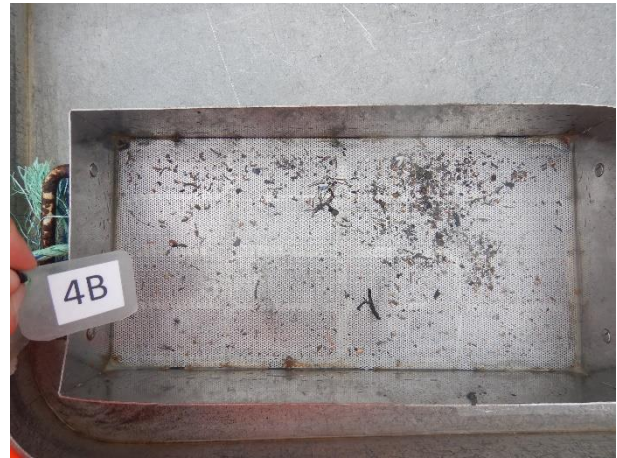
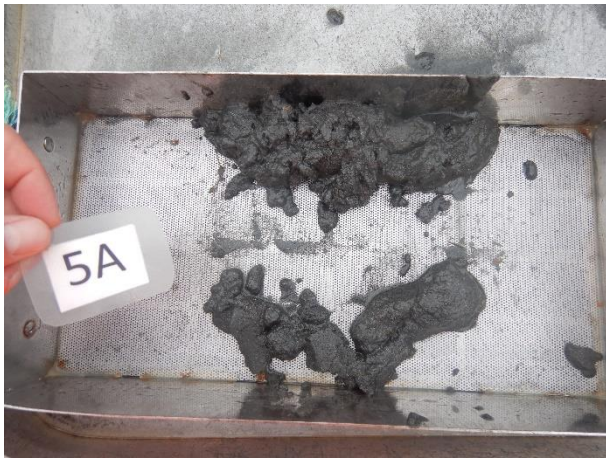
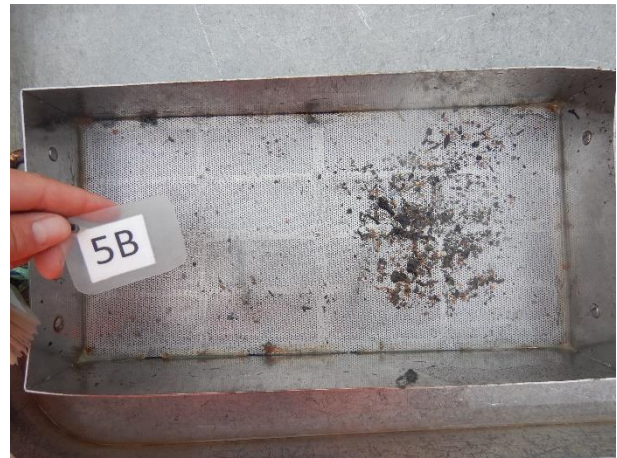
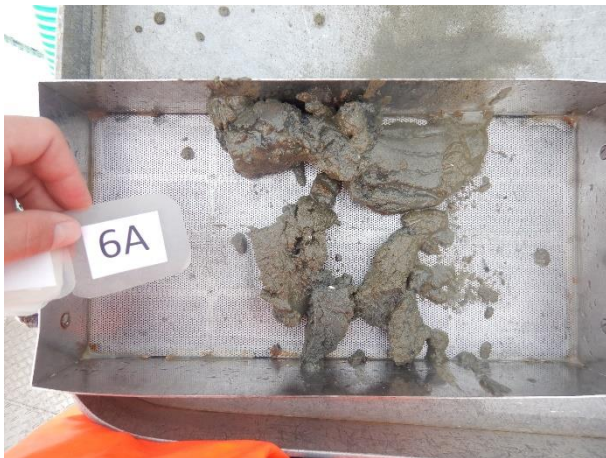
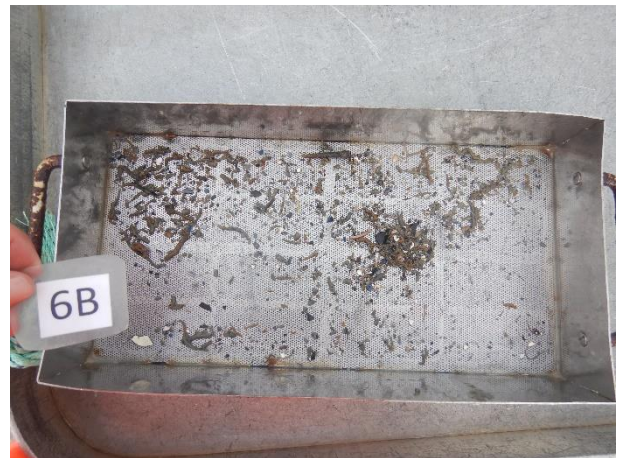
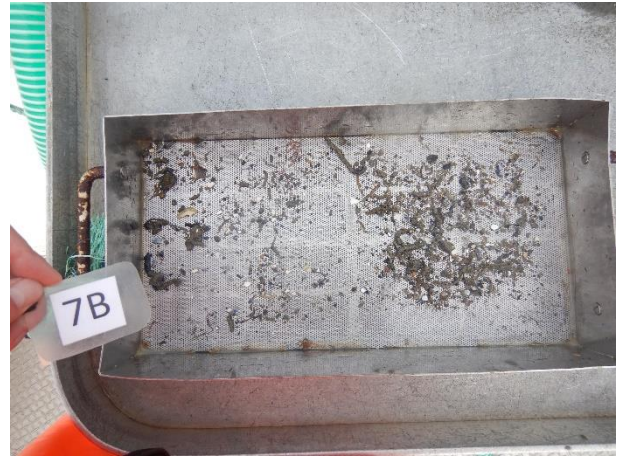
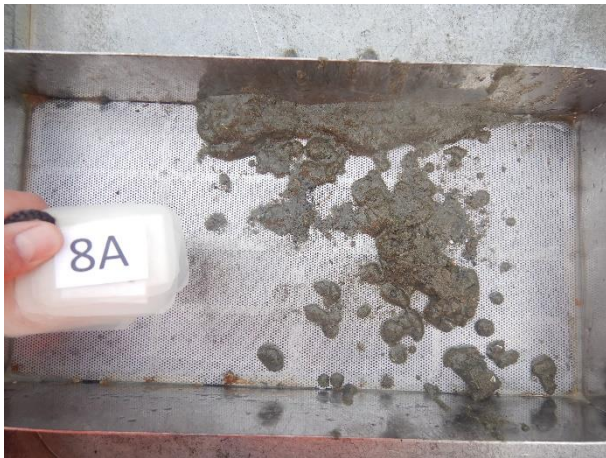
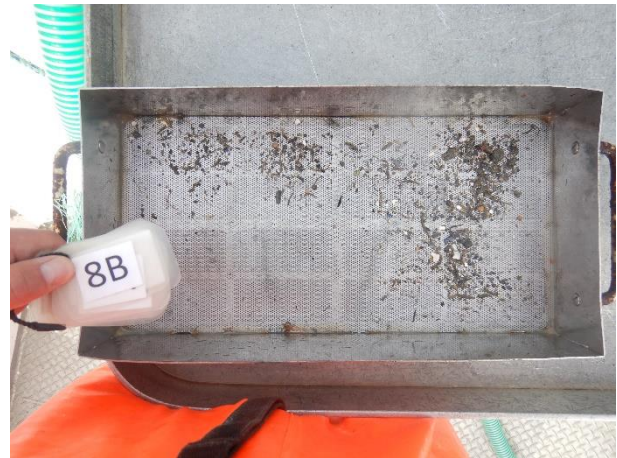
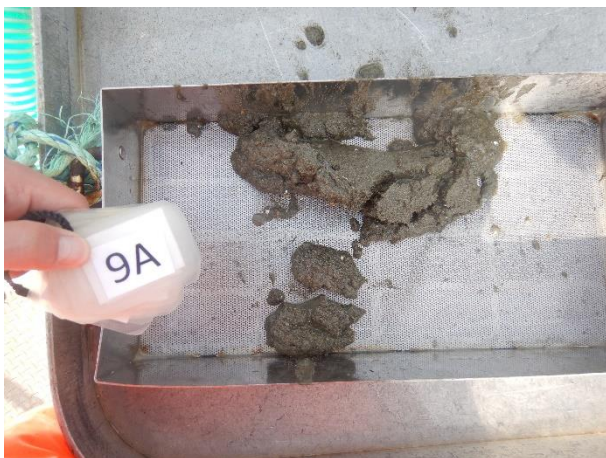
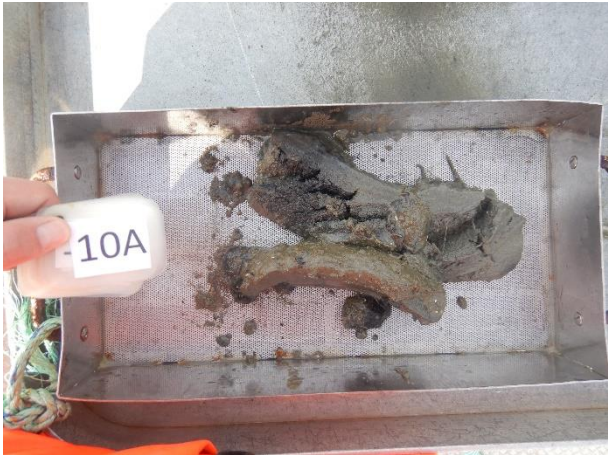
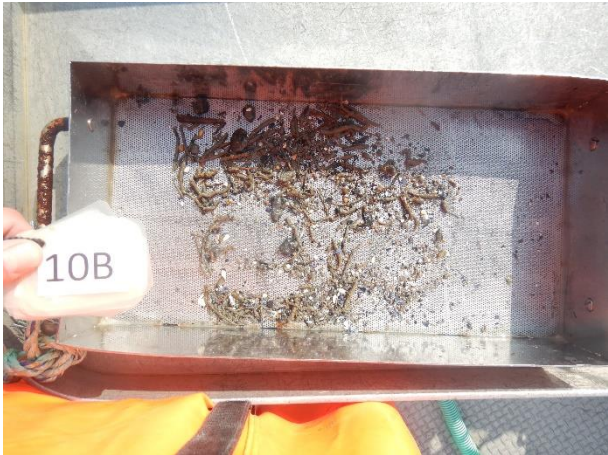
Vedlegg – Bilder fra prøvestasjoner

Bilder nedenfor viser sediment (A) og ferdig vasket prøve (B) ved stasjonene.
