B-undersøkelse for lokalitet TOLLAKSHOLMEN (17575)

Lokalitetstilstand 1

Rapport ID 14455

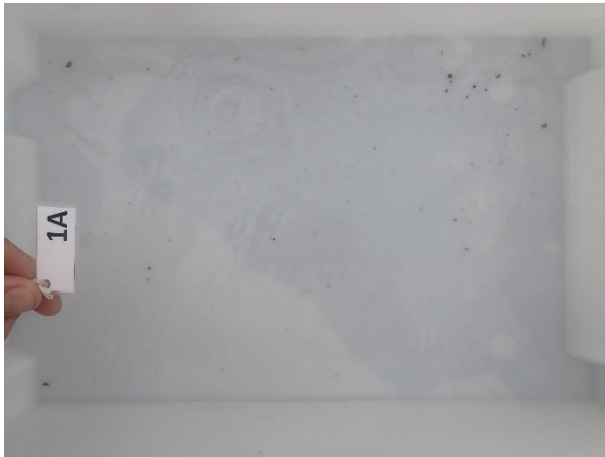
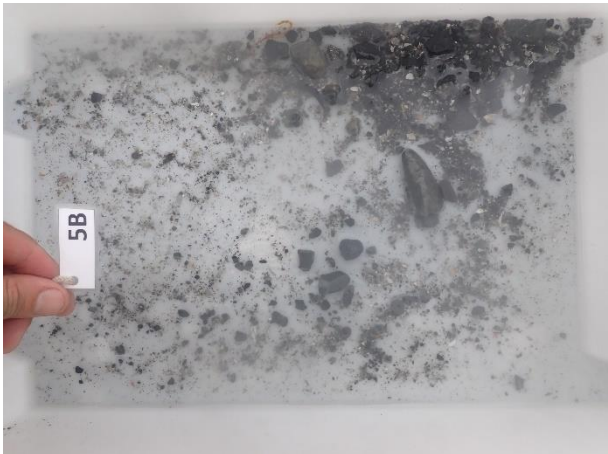
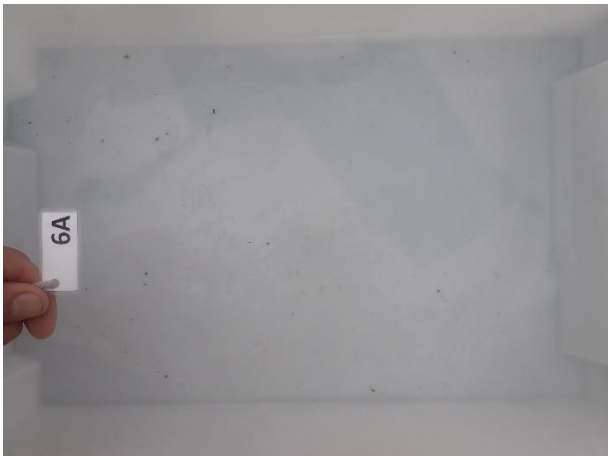
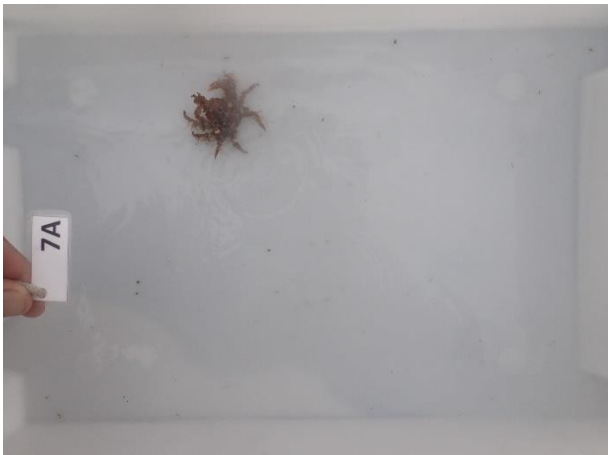
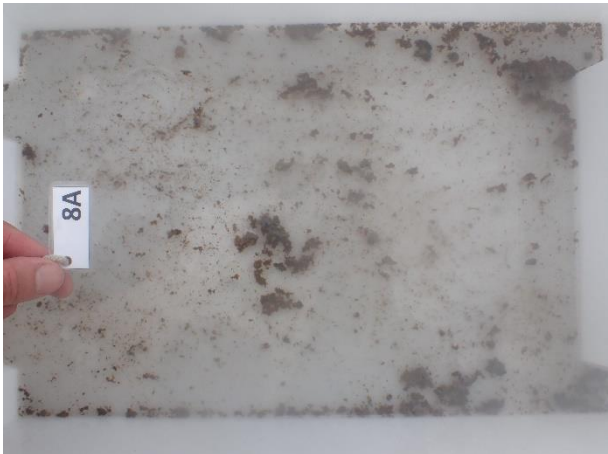
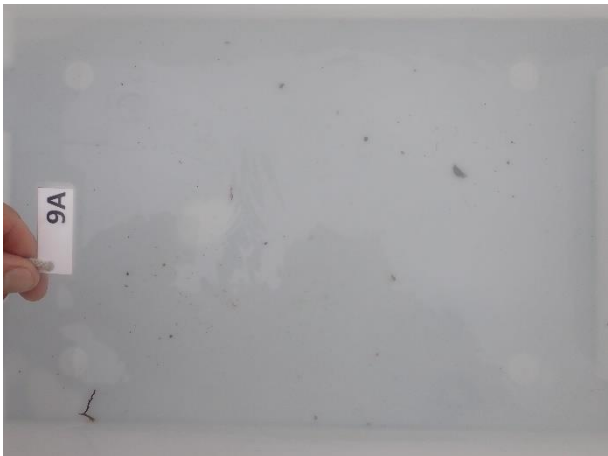
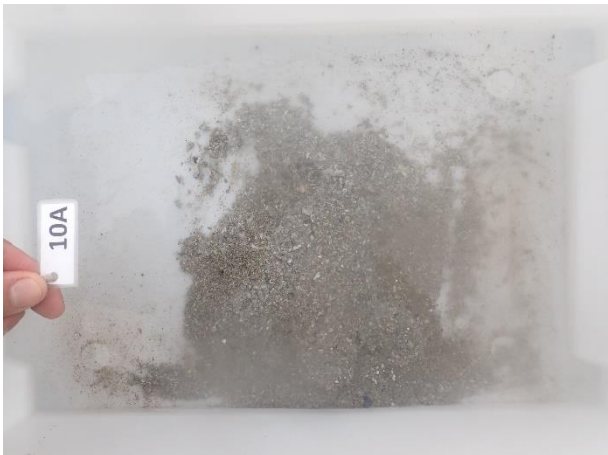
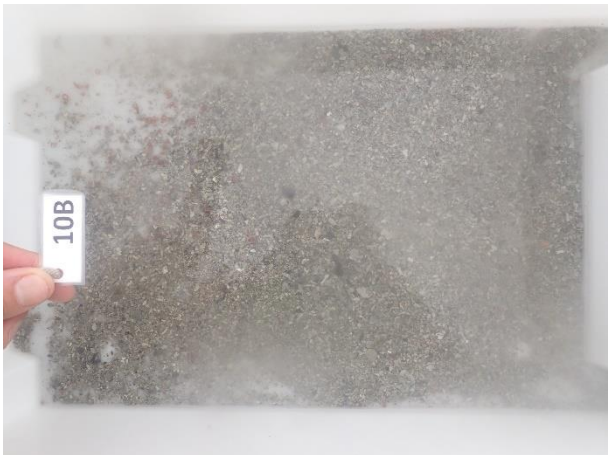
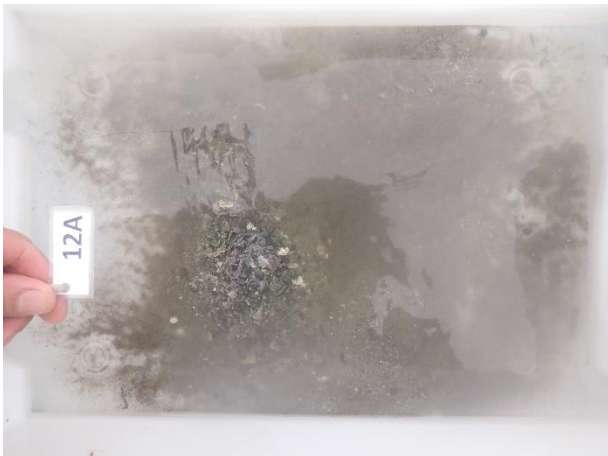
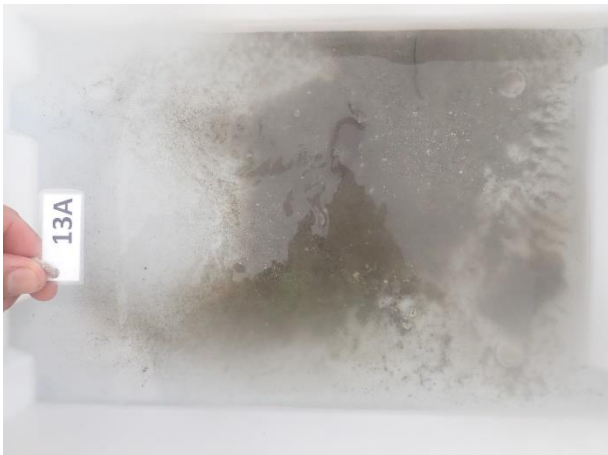
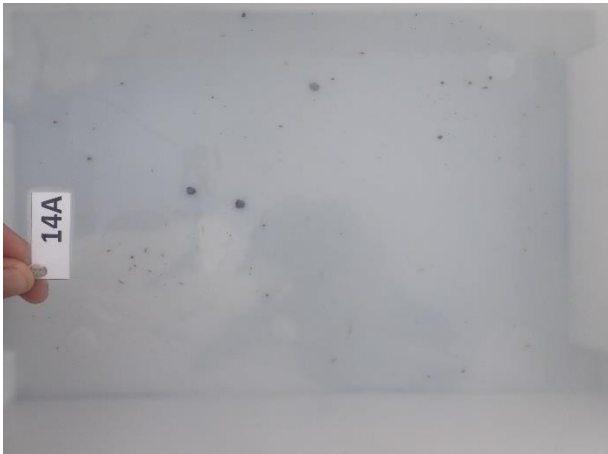
Vedlegg – Bilder fra prøvestasjoner

Bilder nedenfor viser sediment (A) og ferdig vasket prøve (B) ved stasjonene.
