B-undersøkelse for lokalitet TRØVIKA (37637)

Lokalitetstilstand 2

Rapport ID 14482

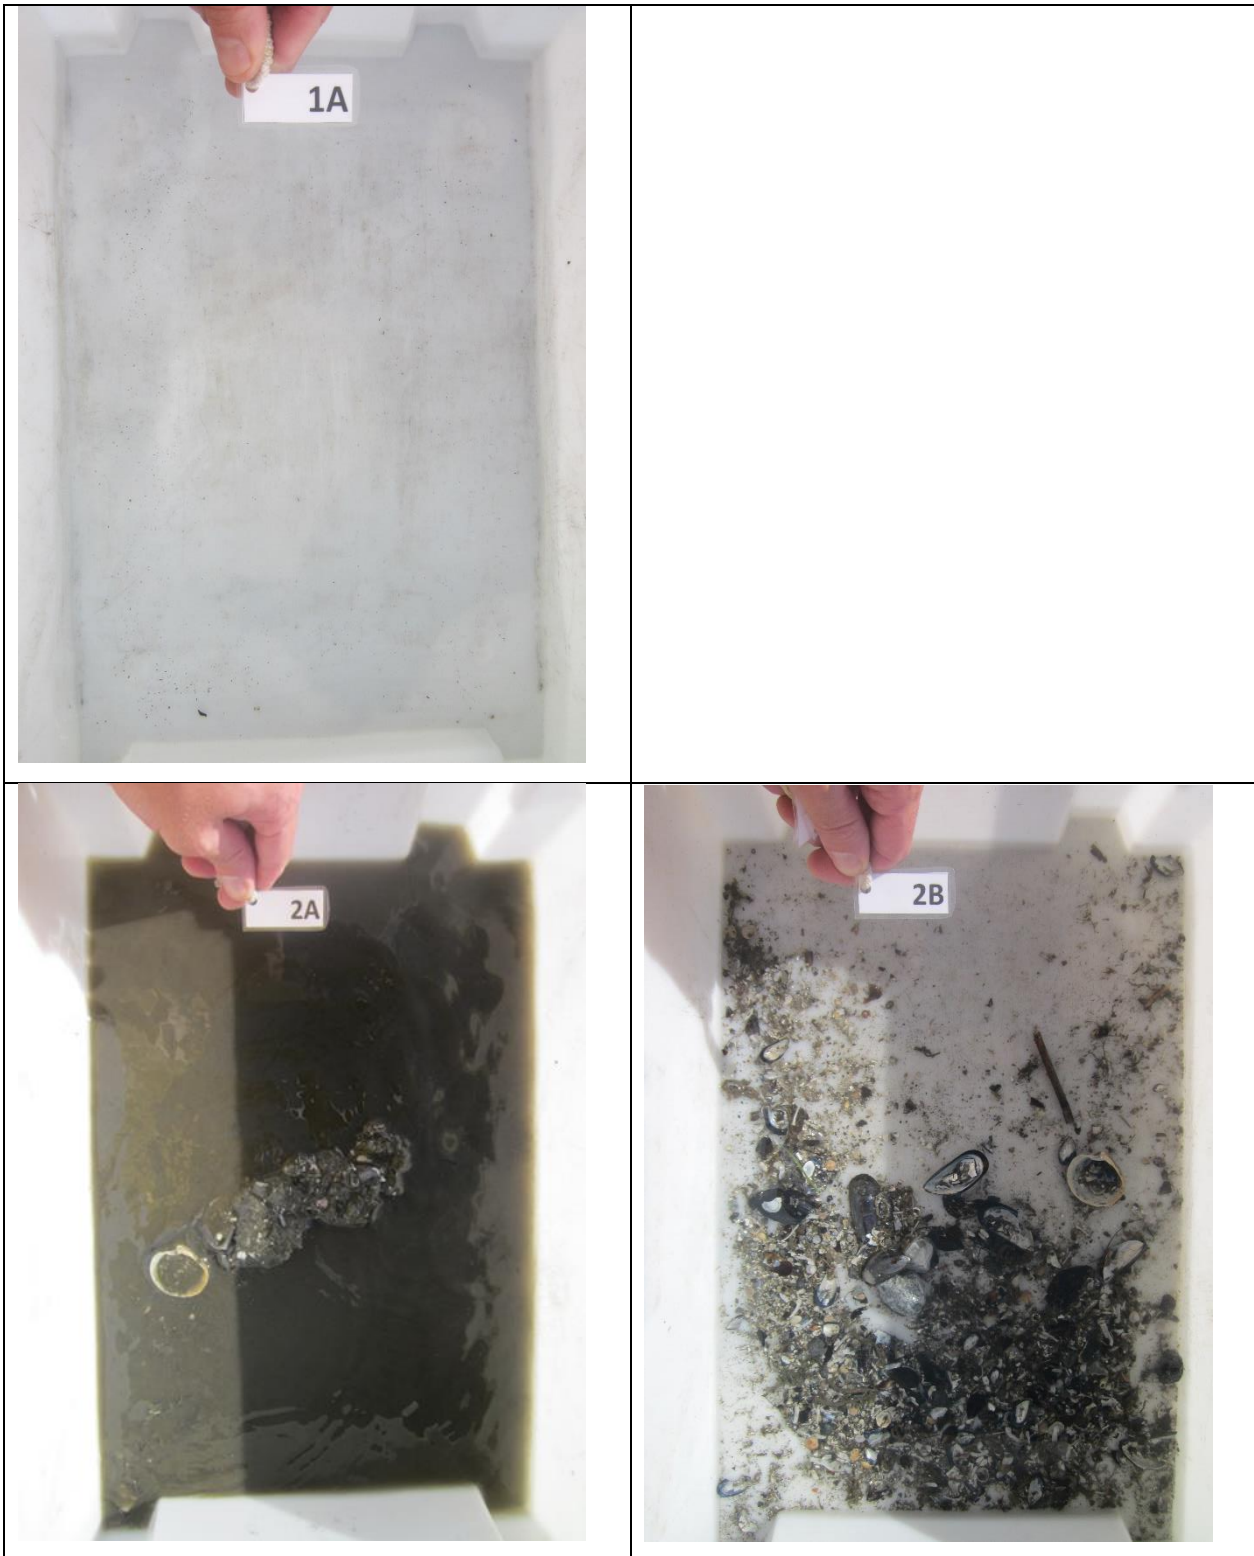
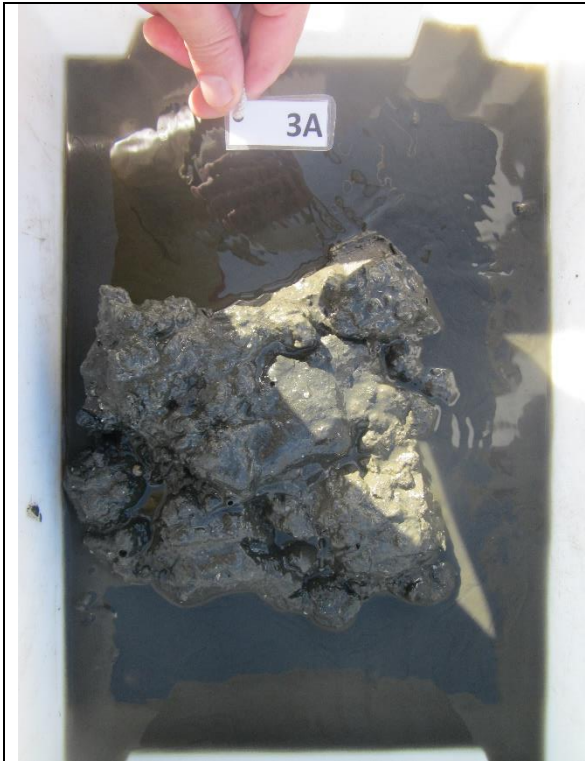
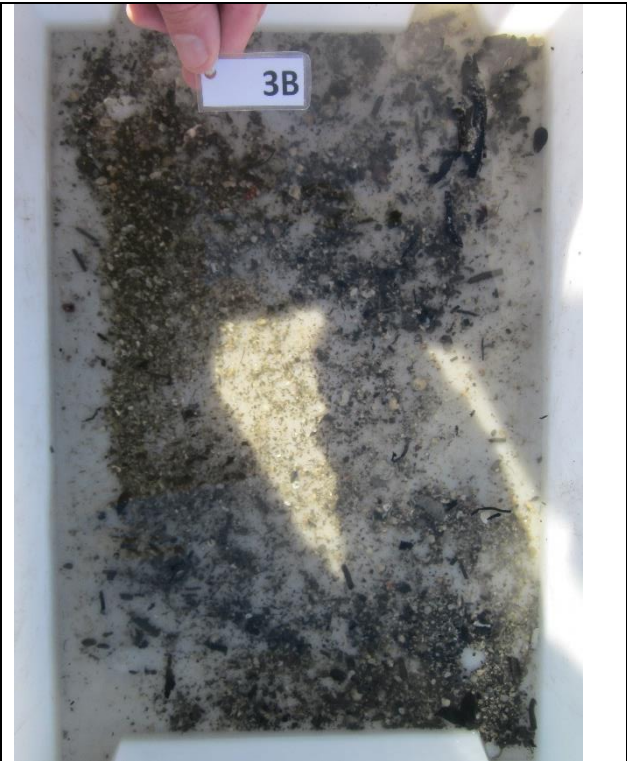
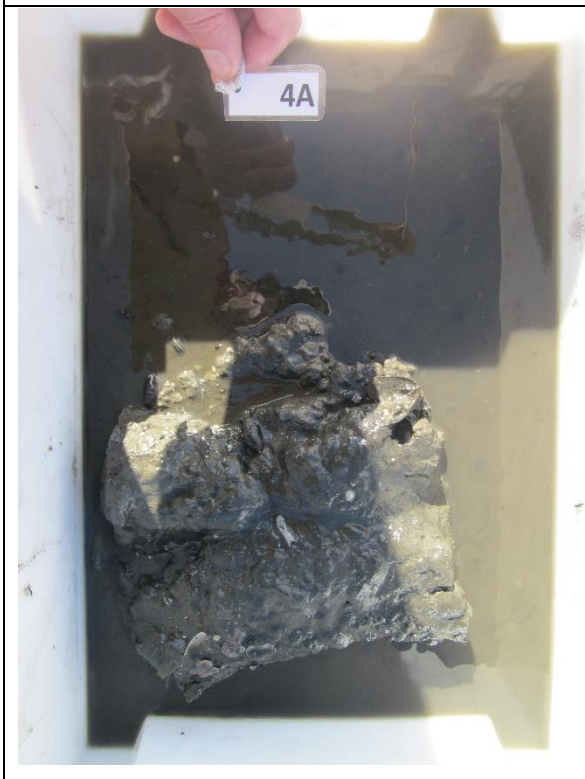
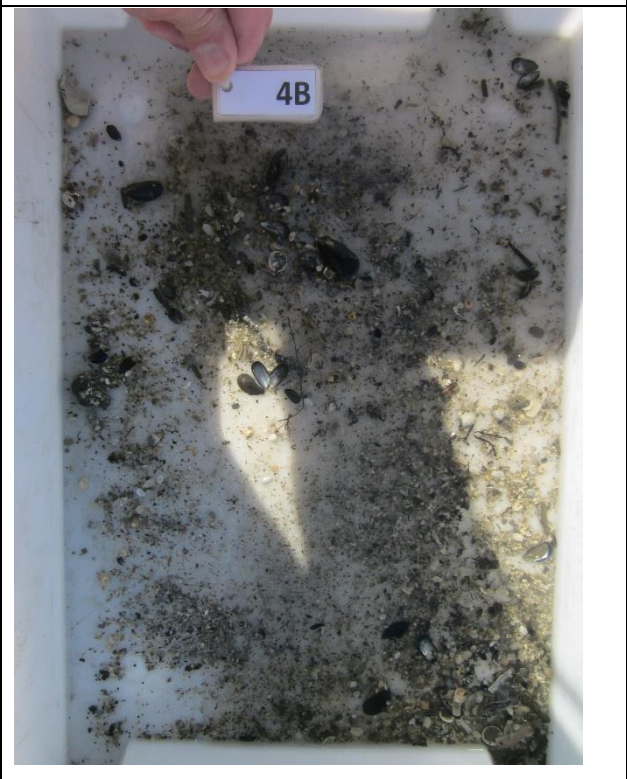
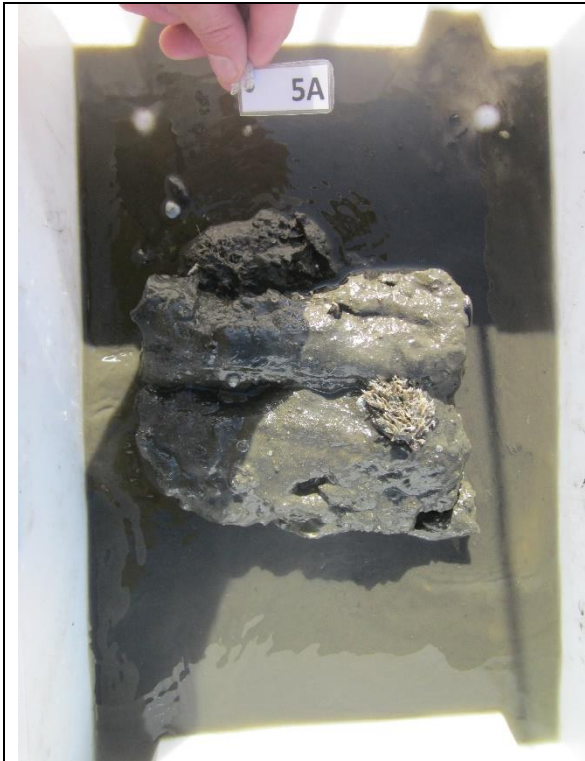
Vedlegg – Bilder fra prøvestasjoner

Bilder nedenfor viser sediment (A) og ferdig vasket prøve (B) ved stasjonene.
