# **B-undersøkelse for lokalitet MÅØYDRAGA (12370)**

**Lokalitetstilstand 1**

Rapport ID 14487

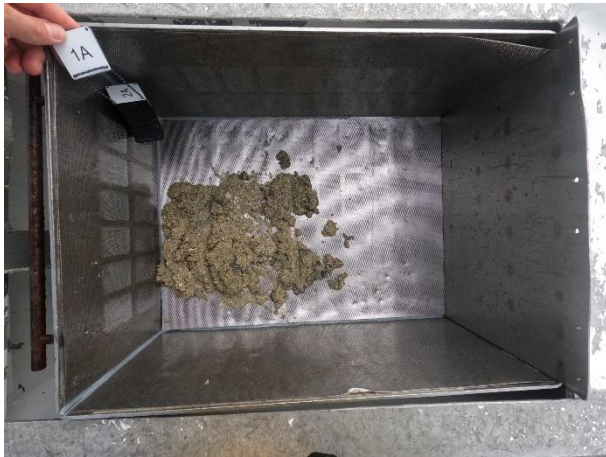
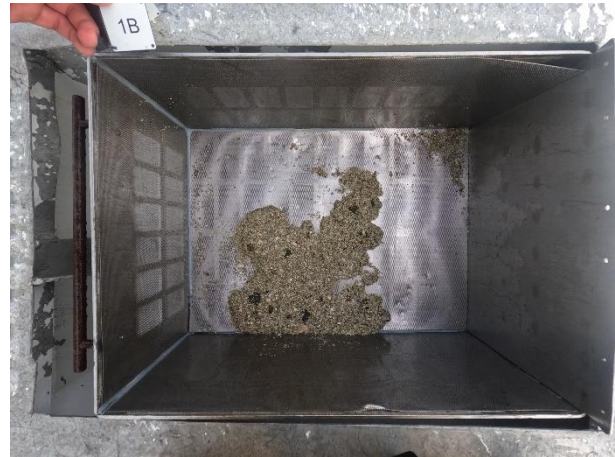
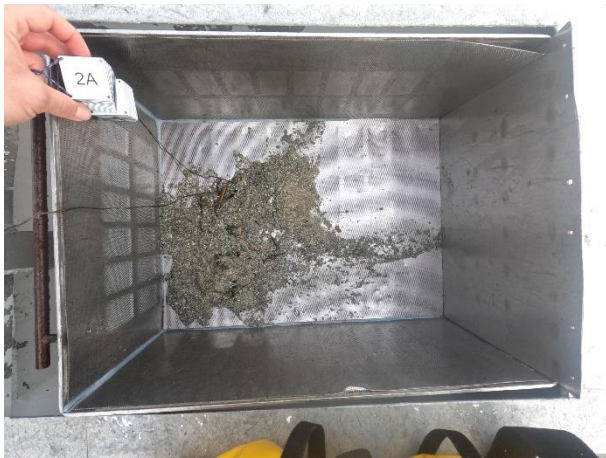
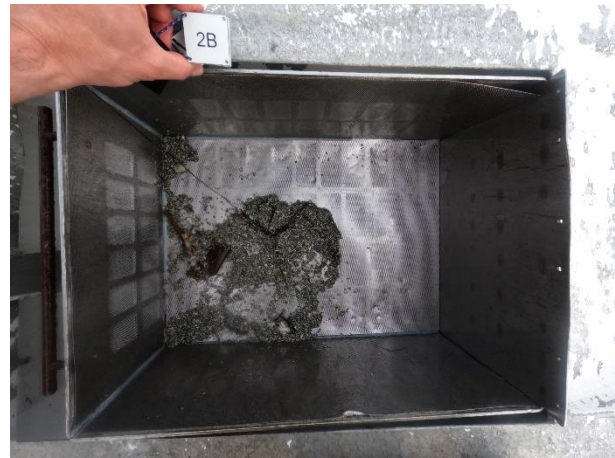
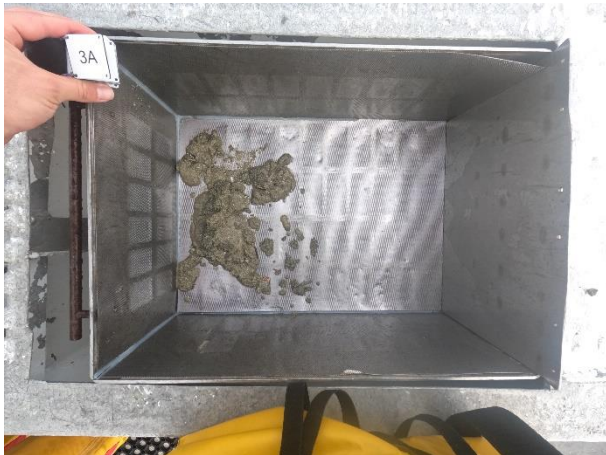
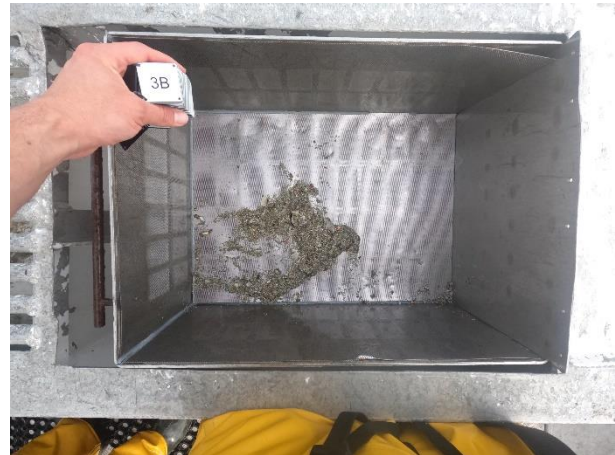
Bilder nedenfor viser sediment (A) og ferdig vasket prøve (B) ved stasjonene.
