B-undersøkelse for lokalitet ESPNESTAREN (32677)

Lokalitetstilstand 1

Rapport ID 14501

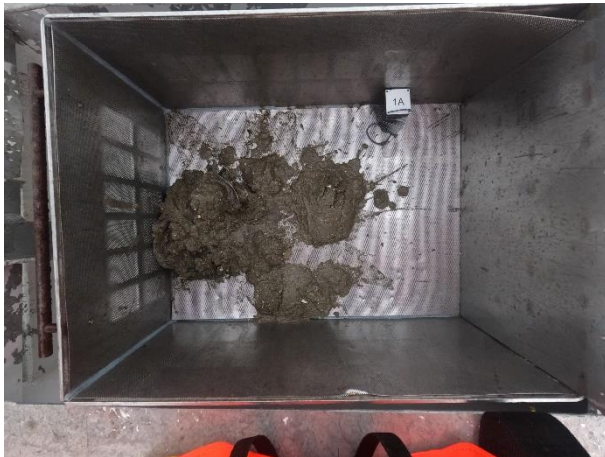
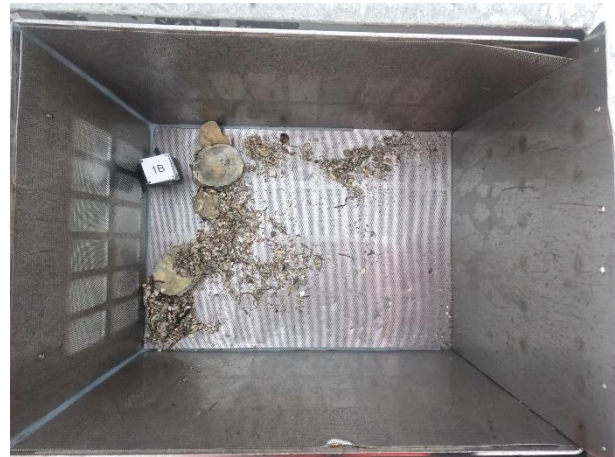
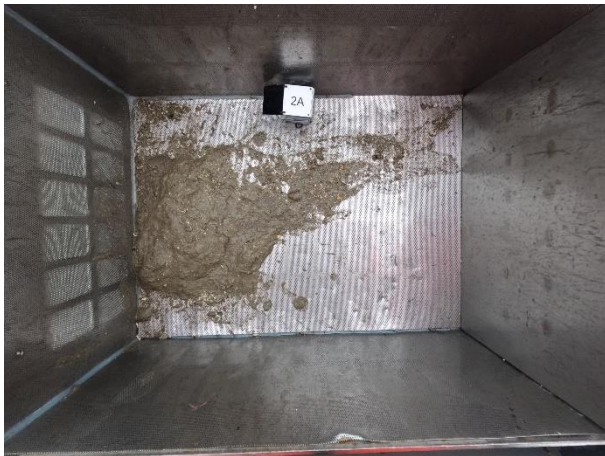
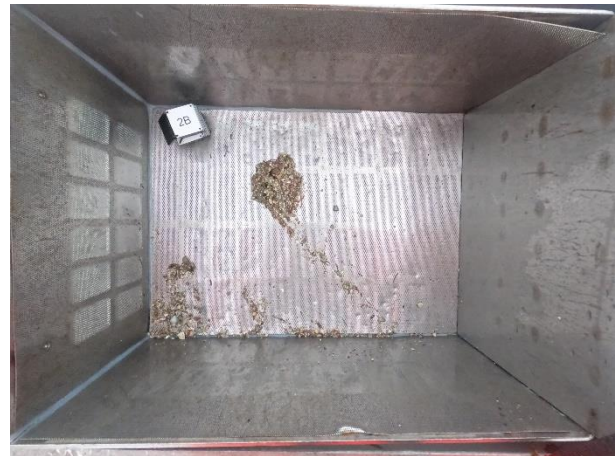
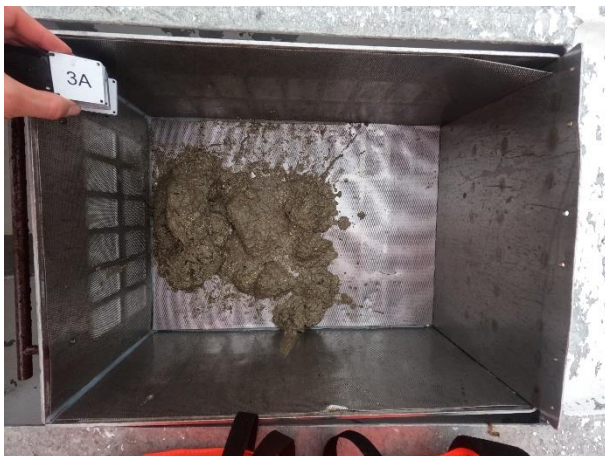
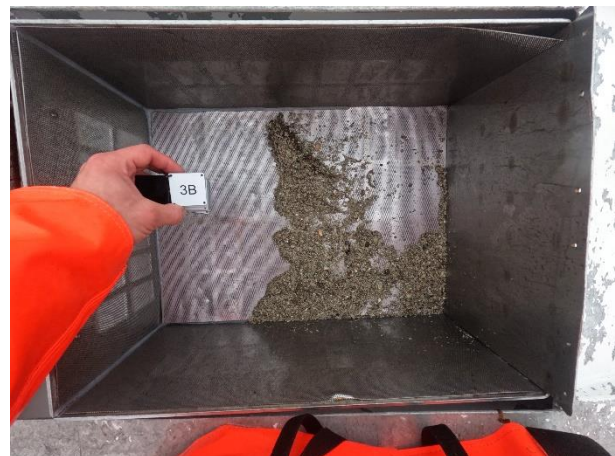
Vedlegg – Bilder fra prøvestasjoner

Bilder nedenfor viser sediment (A) og ferdig vasket prøve (B) ved stasjonene.
