B-undersøkelse for lokalitet TVEIT (14081)

Lokalitetstilstand 1

Rapport ID 14523

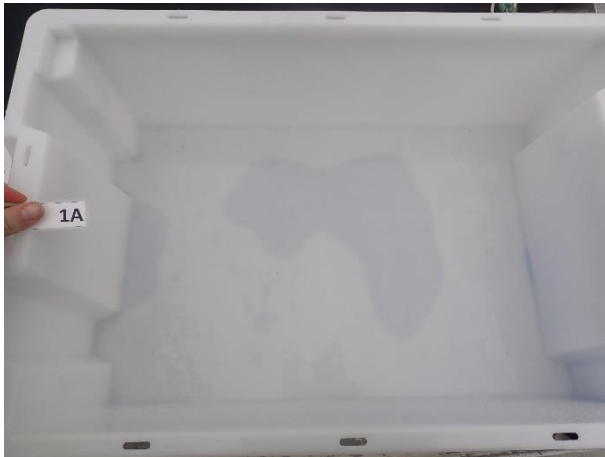
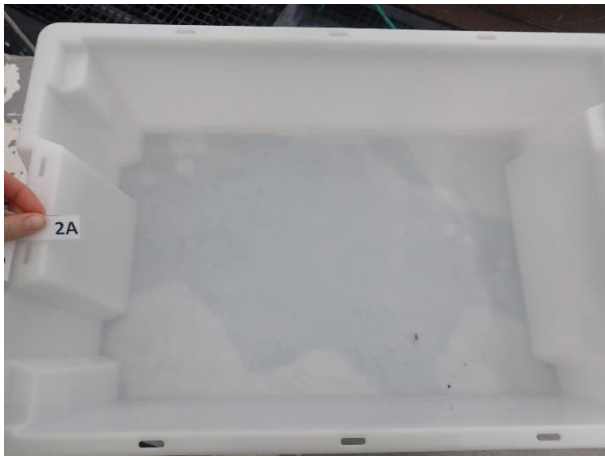
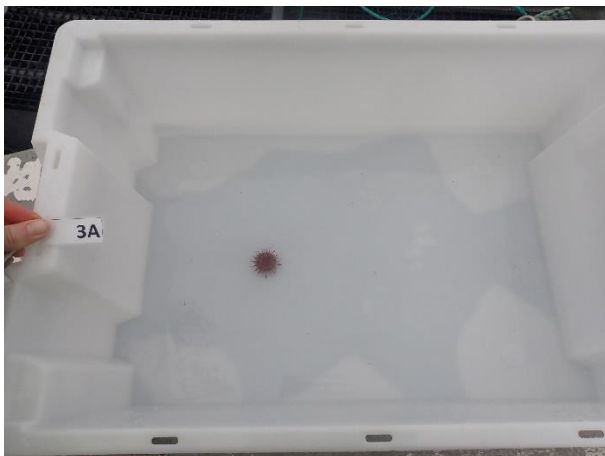
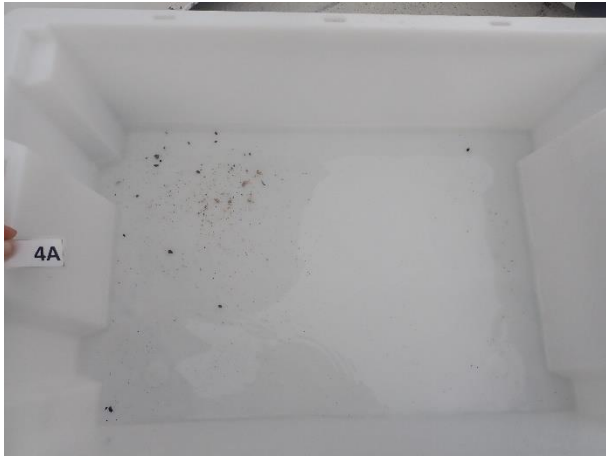
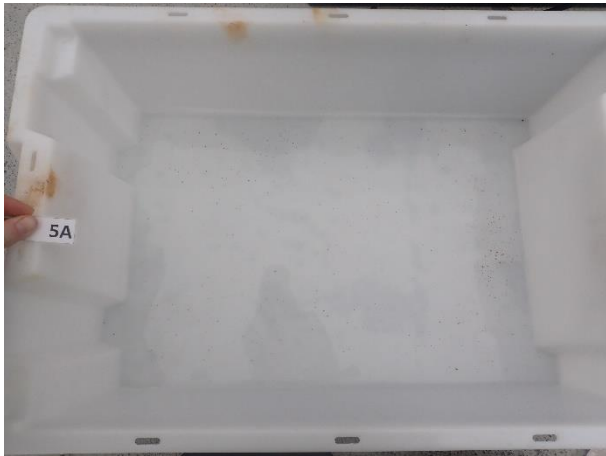
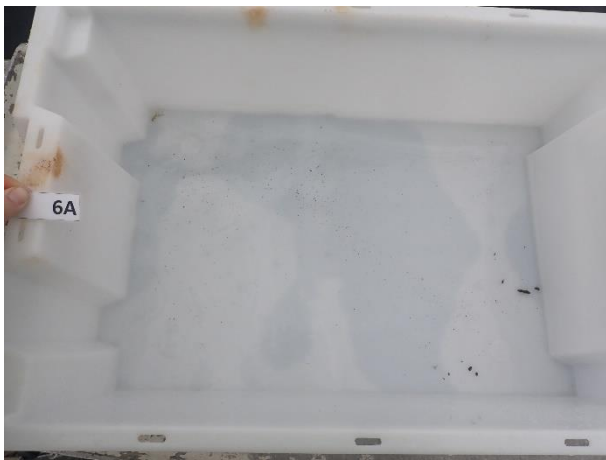
Vedlegg – Bilder fra prøvestasjoner

Bilder nedenfor viser sediment (A) og ferdig vasket prøve (B) ved stasjonene.
