# **B-undersøkelse for lokalitet RAHKASLUOKTA (30637)**

**Lokalitetstilstand 3**

Rapport ID 14528

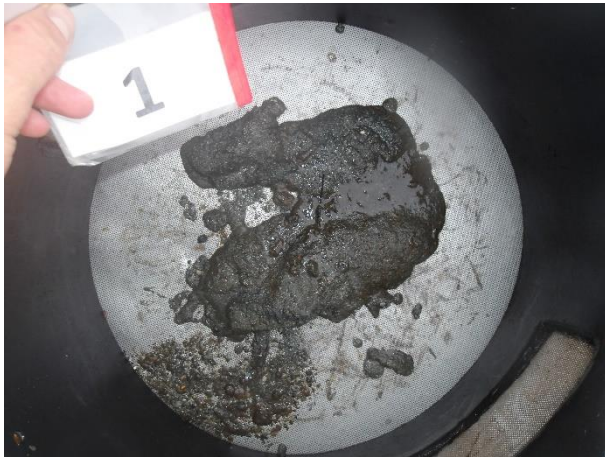
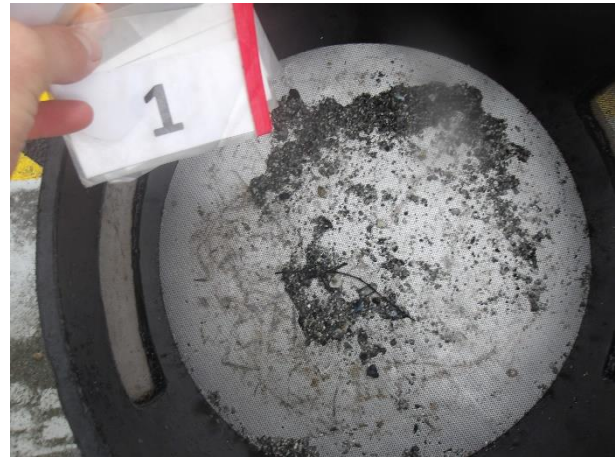
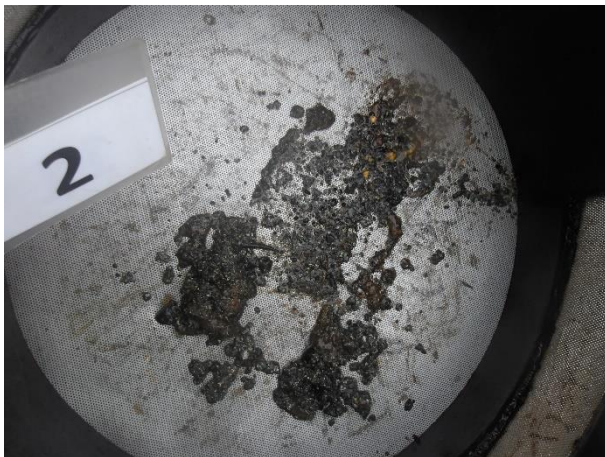
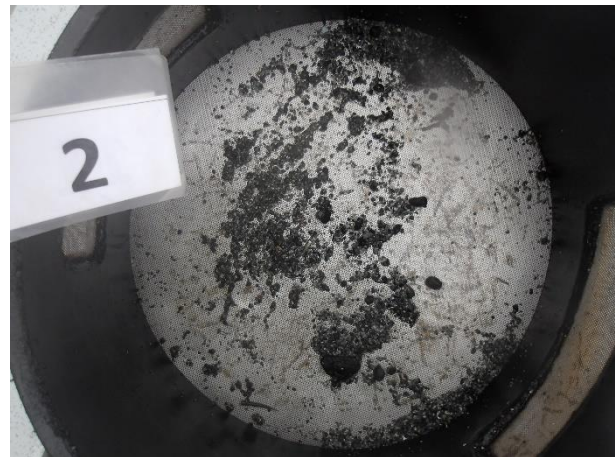
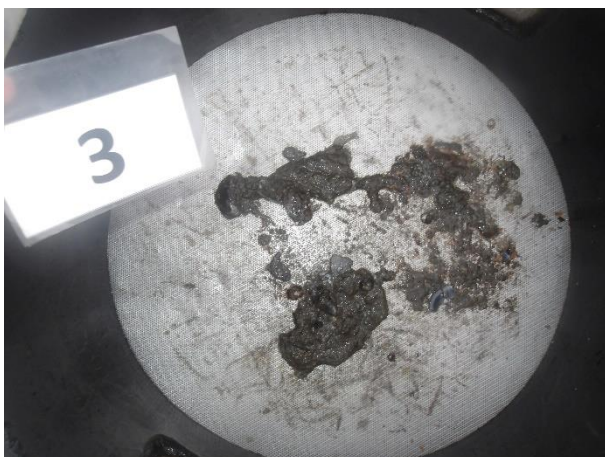
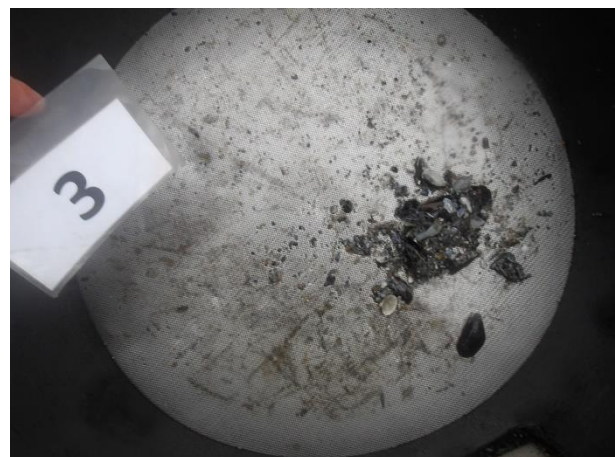
**Vedlegg – Bilder fra prøvestasjoner**

Bilder nedenfor viser sediment (A) og ferdig vasket prøve (B) ved stasjonene.
