# **B-undersøkelse for lokalitet KUØYNA (32518)**

**Lokalitetstilstand 1**

Rapport ID 14539

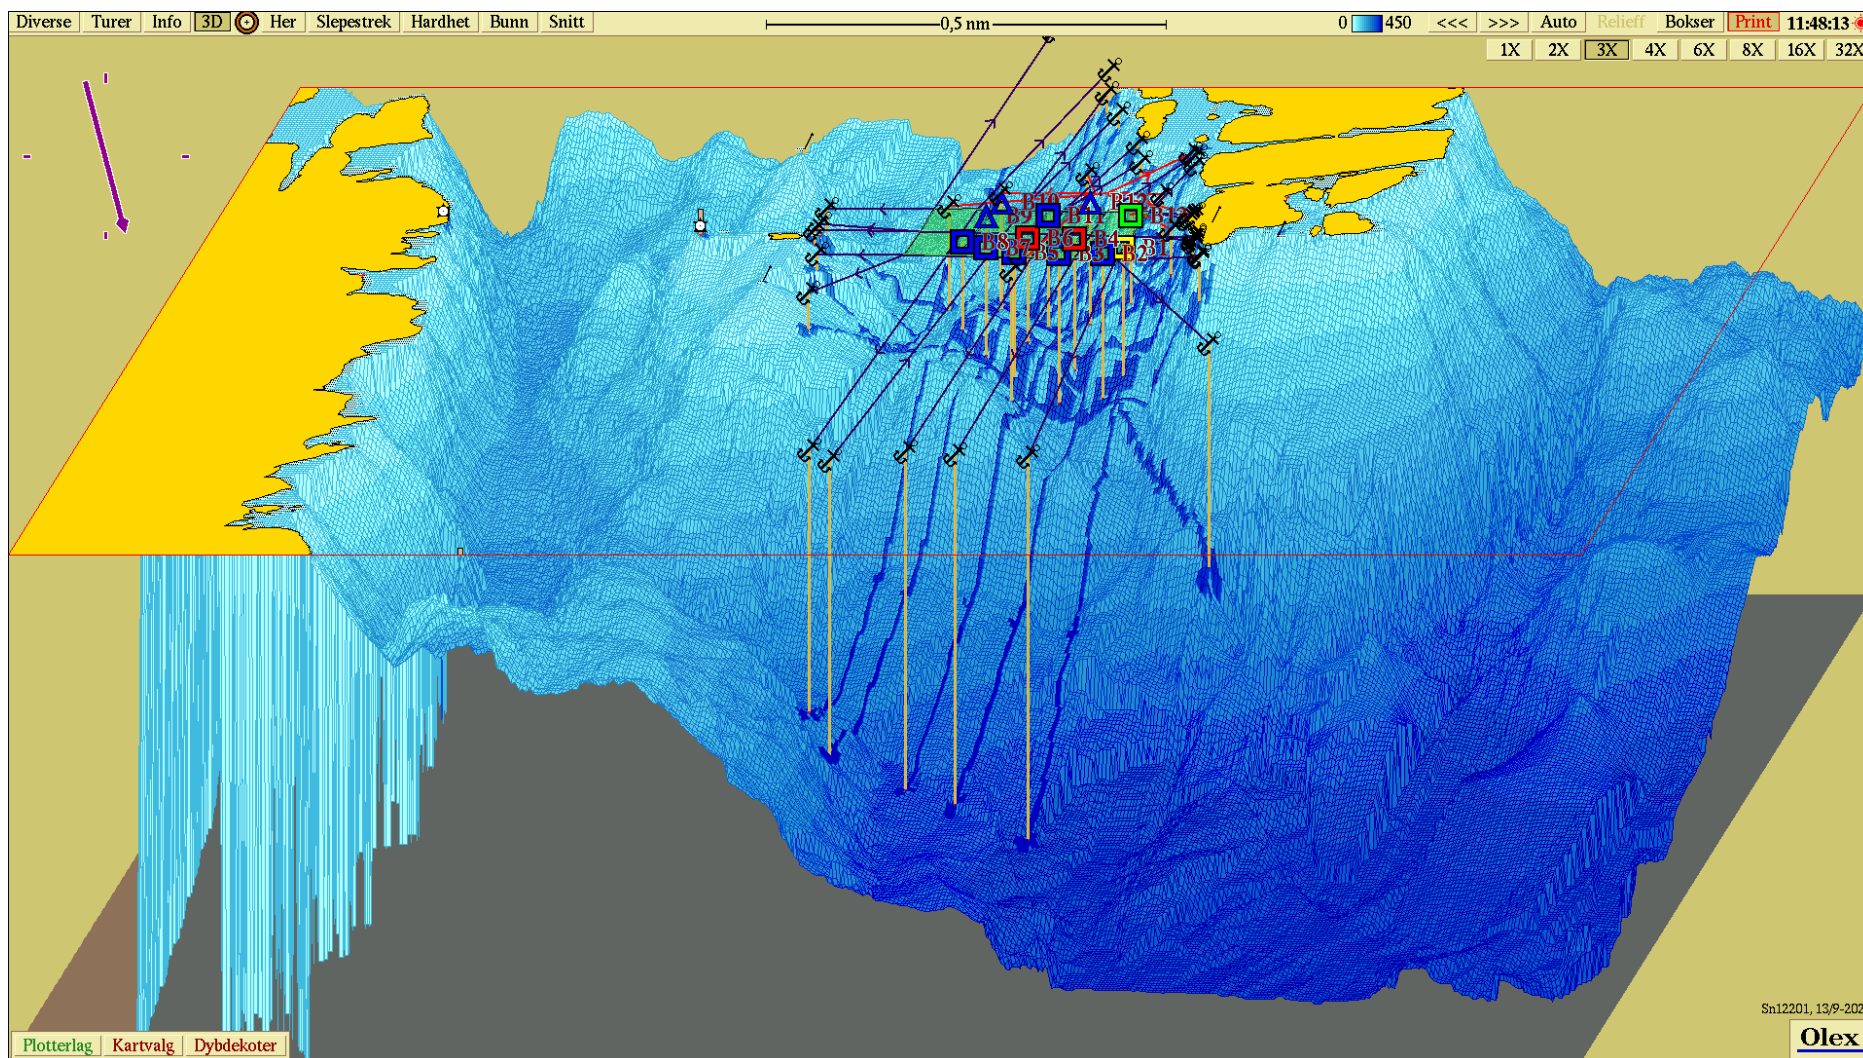
Figur 3 Tredimensjonalt kart med inntegnede prøvestasjoner fra B-undersøkelsen. Kartet er sør sørøstlig orientert. Kartkilde: Olex

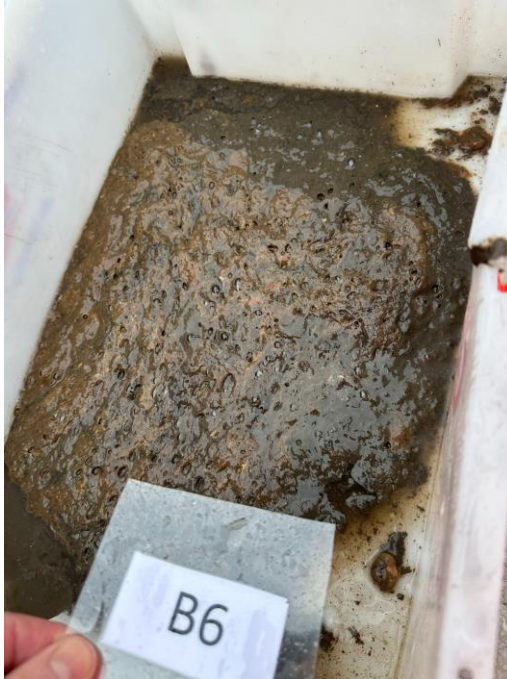
B6

Ingenting i sikten å ta bilde av

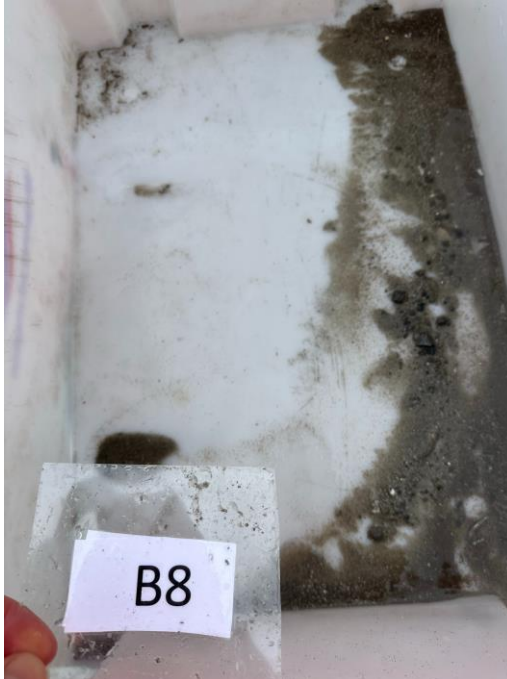
B8

Ingen bilde fordi det ikke var særlig sediment å sikte

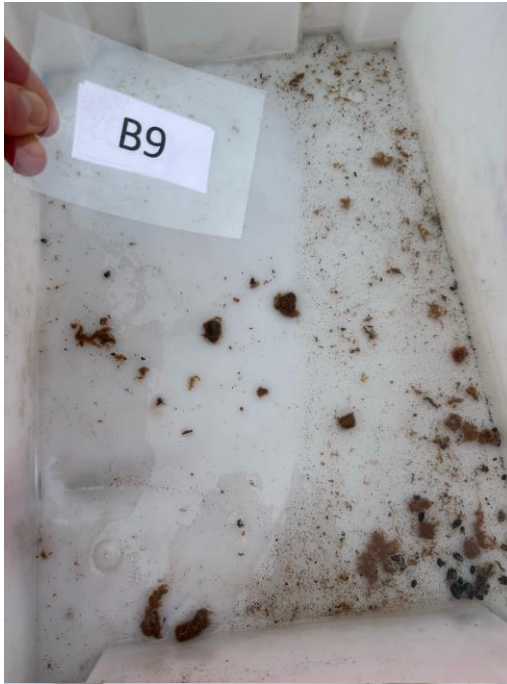
B9

Ingen bilde fordi det ikke var særlig sediment å sikte
