B-undersøkelse for lokalitet LØYPINGNESET (13549)

Lokalitetstilstand 1

Rapport ID 14547

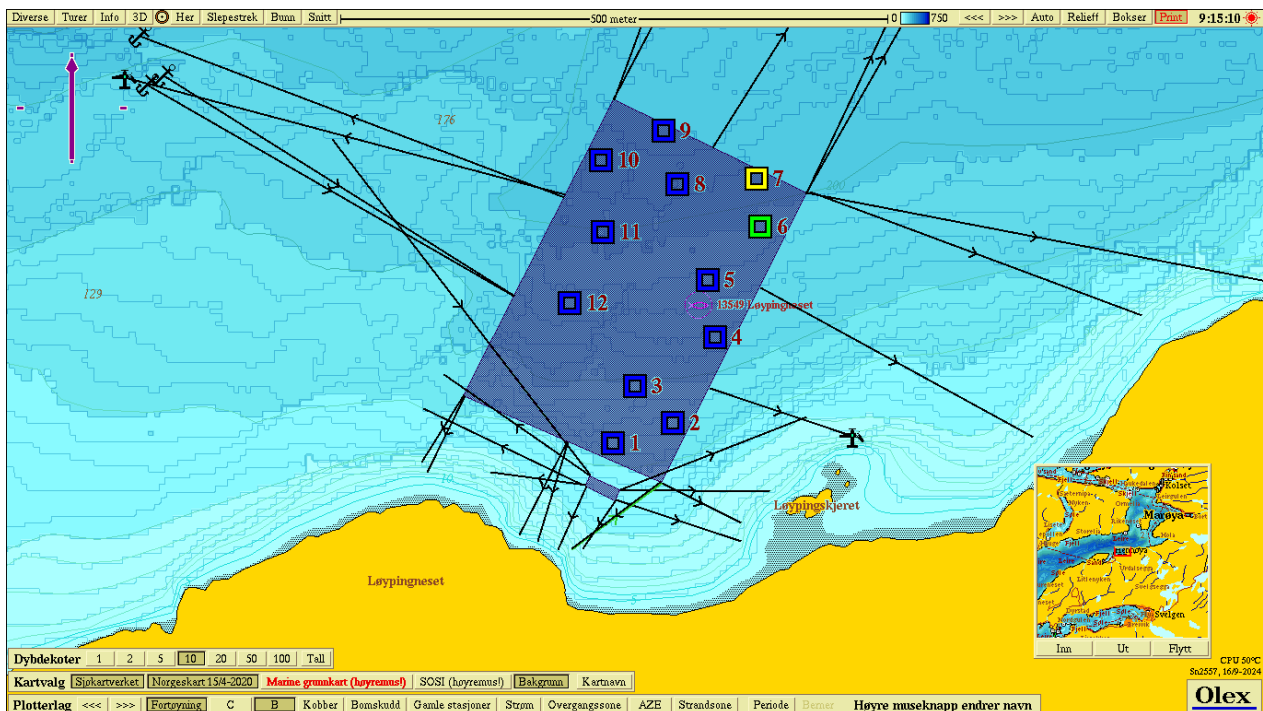
Figur 2. Batymetrisk kart (nordlig orientering) med avmerking av anleggsrammen og prøvestasjoner med tilstandsklasse: blå firkant; Tilstand 1, grønn firkant; Tilstand 2, gul firkant; Tilstand 3, rød firkant; Tilstand 4. Kartdatum WGS84.

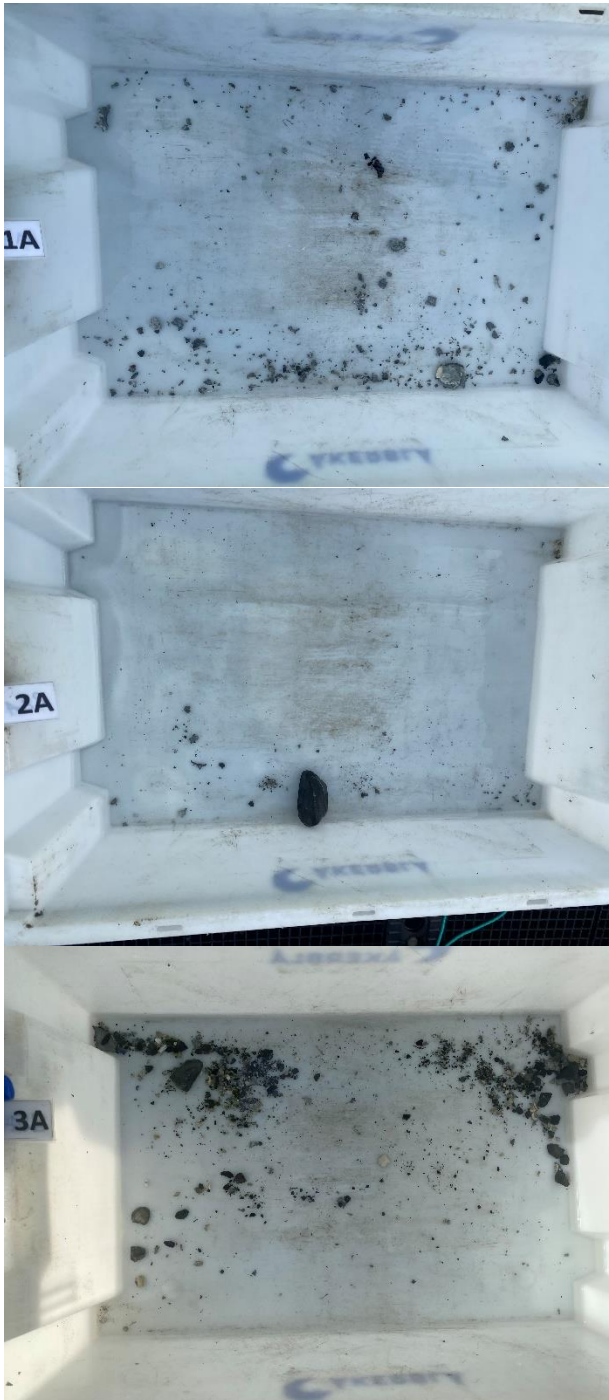
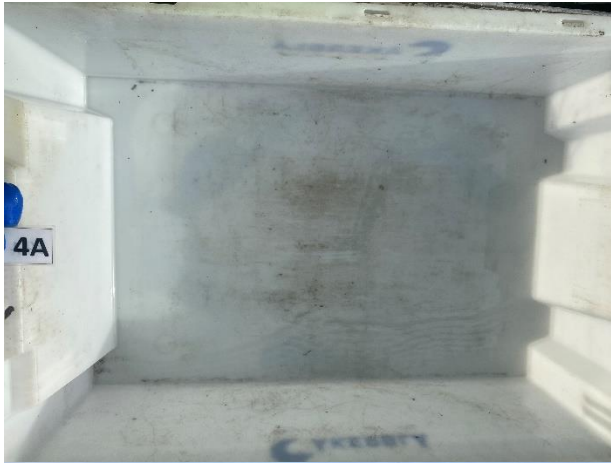
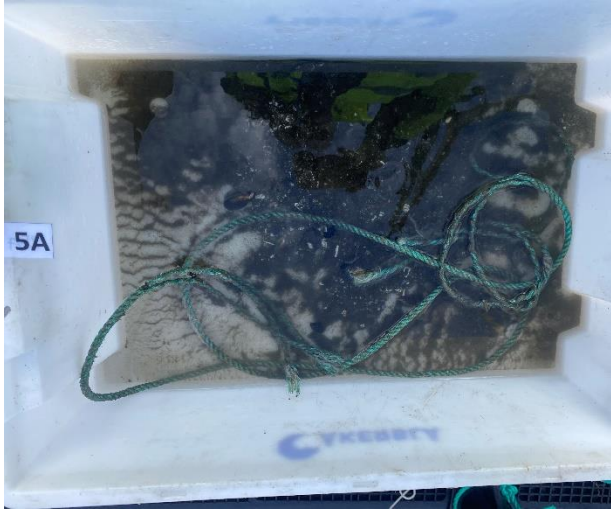
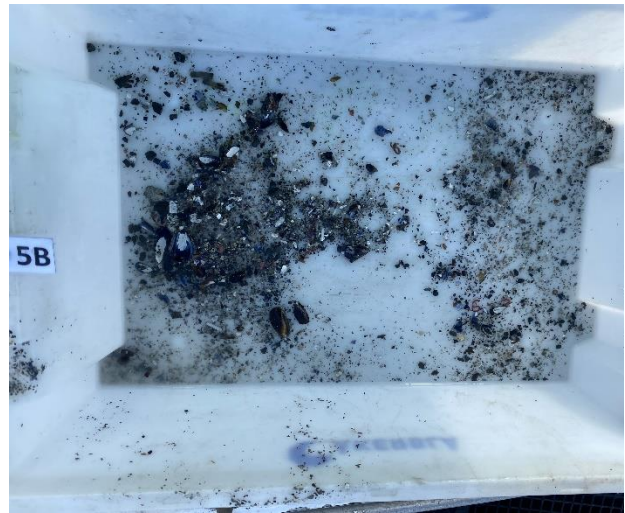
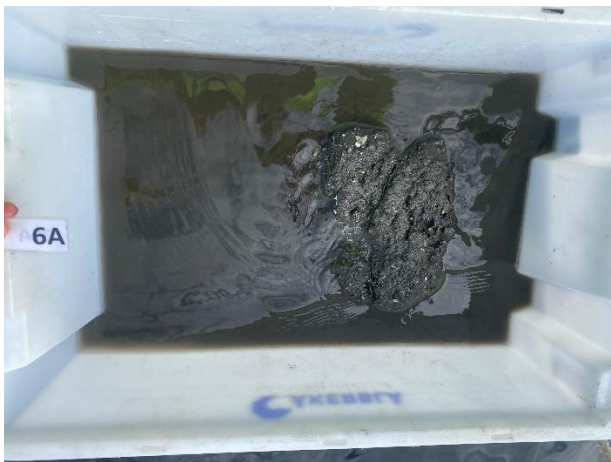
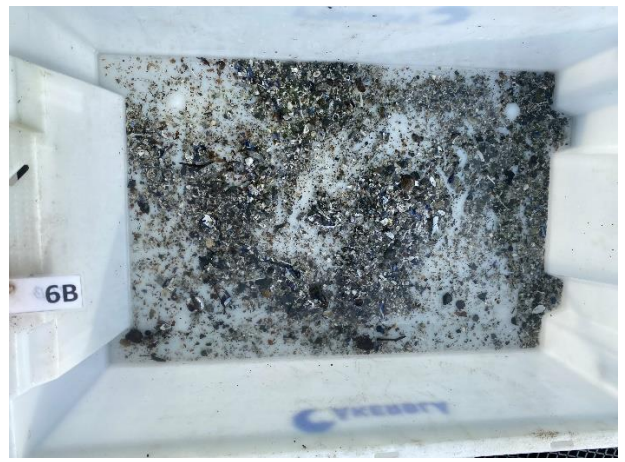
Vedlegg – Bilder fra prøvestasjoner

Bilder nedenfor viser sediment (A) og ferdig vasket prøve (B) ved stasjonene.
