# **B-undersøkelse for lokalitet LAKSEKLUBBUKTA (23035)**

**Lokalitetstilstand 1**

Rapport ID 14554

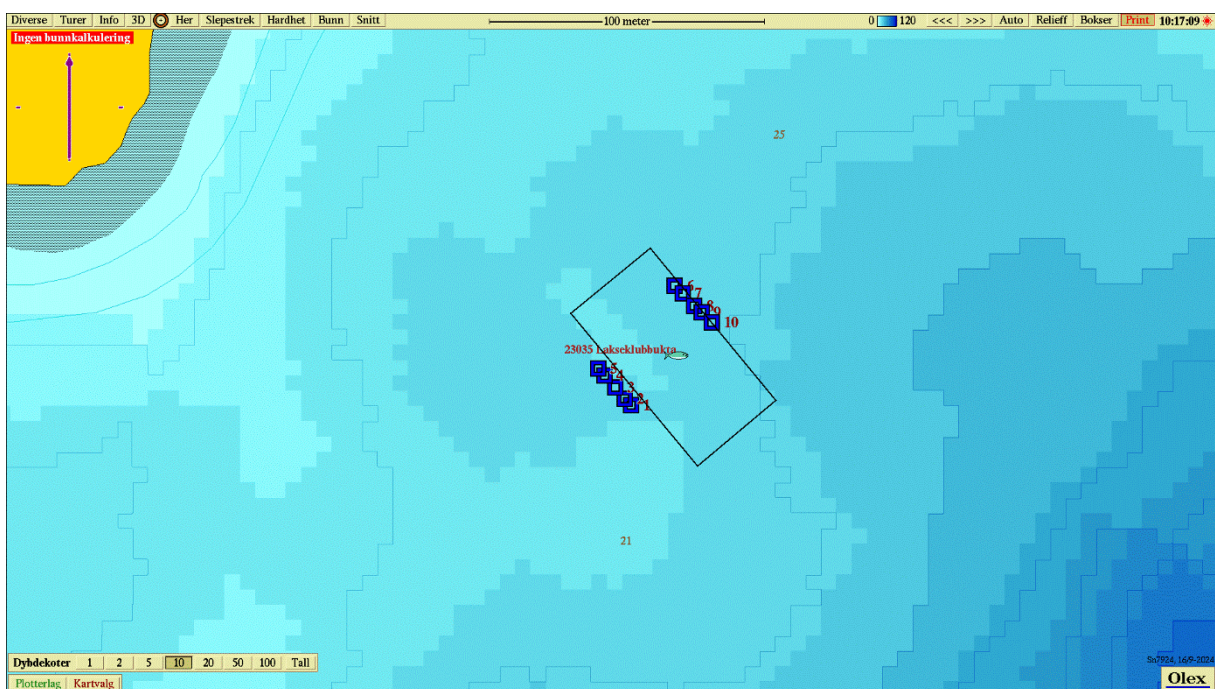
Figur 2. Batymetrisk kart (nordlig orientering) med avmerking av anleggsrammen og prøvestasjoner med tilstandsklasse: blå firkant; Tilstand 1, grønn firkant; Tilstand 2, gul firkant; Tilstand 3, rød firkant; Tilstand 4. Kartdatum WGS84.

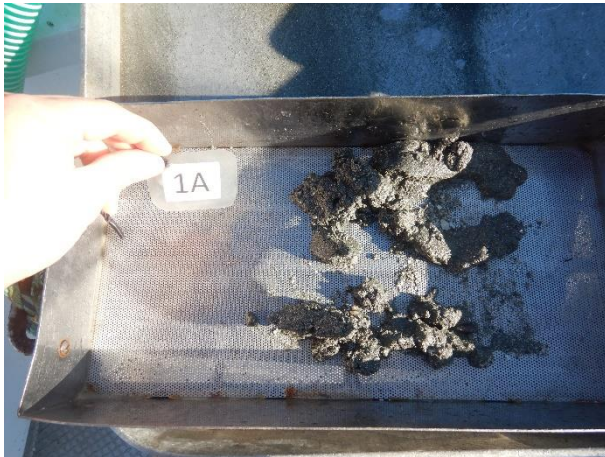
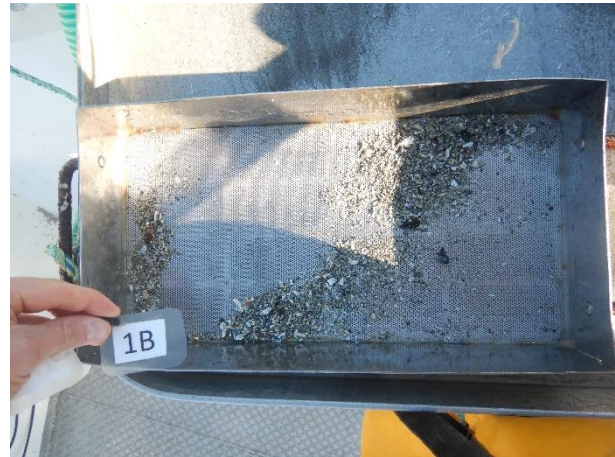
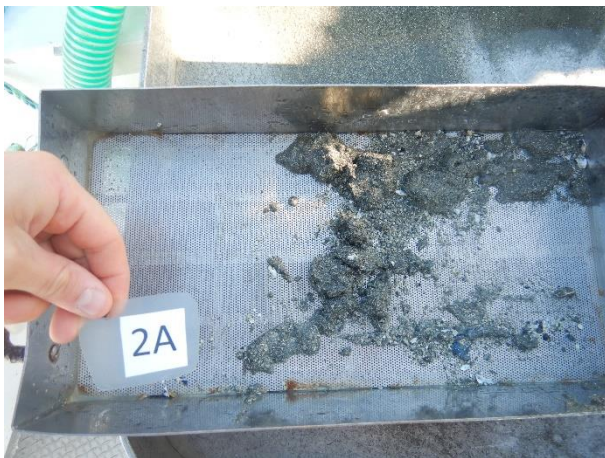
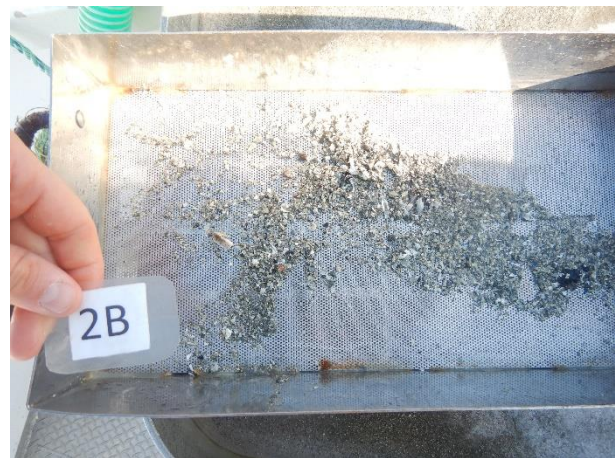
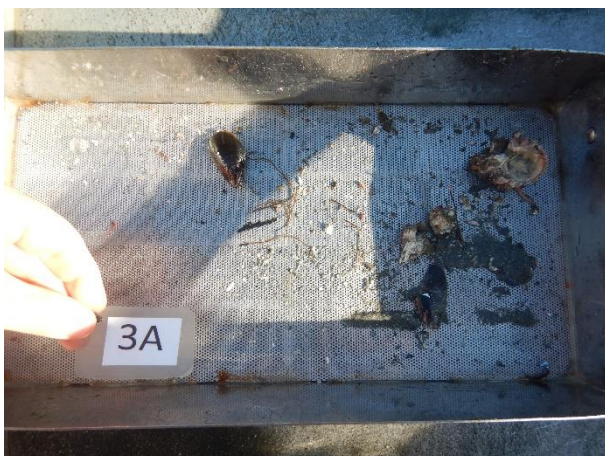
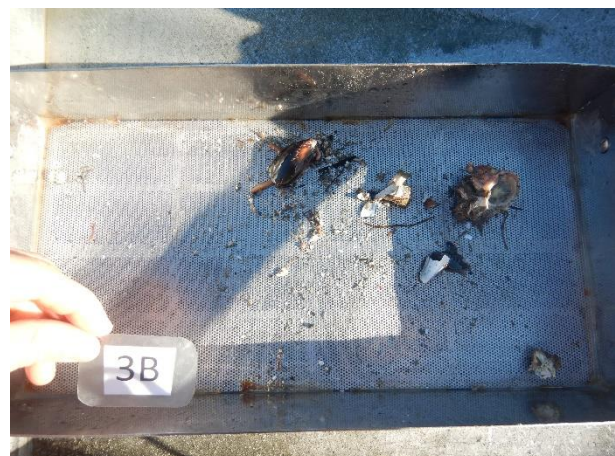
**Vedlegg – Bilder fra prøvestasjoner**

Bilder nedenfor viser sediment (A) og ferdig vasket prøve (B) ved stasjonene.
