# **B-undersøkelse for lokalitet KALHAG (13220)**

**Lokalitetstilstand 1**

Rapport ID 14565

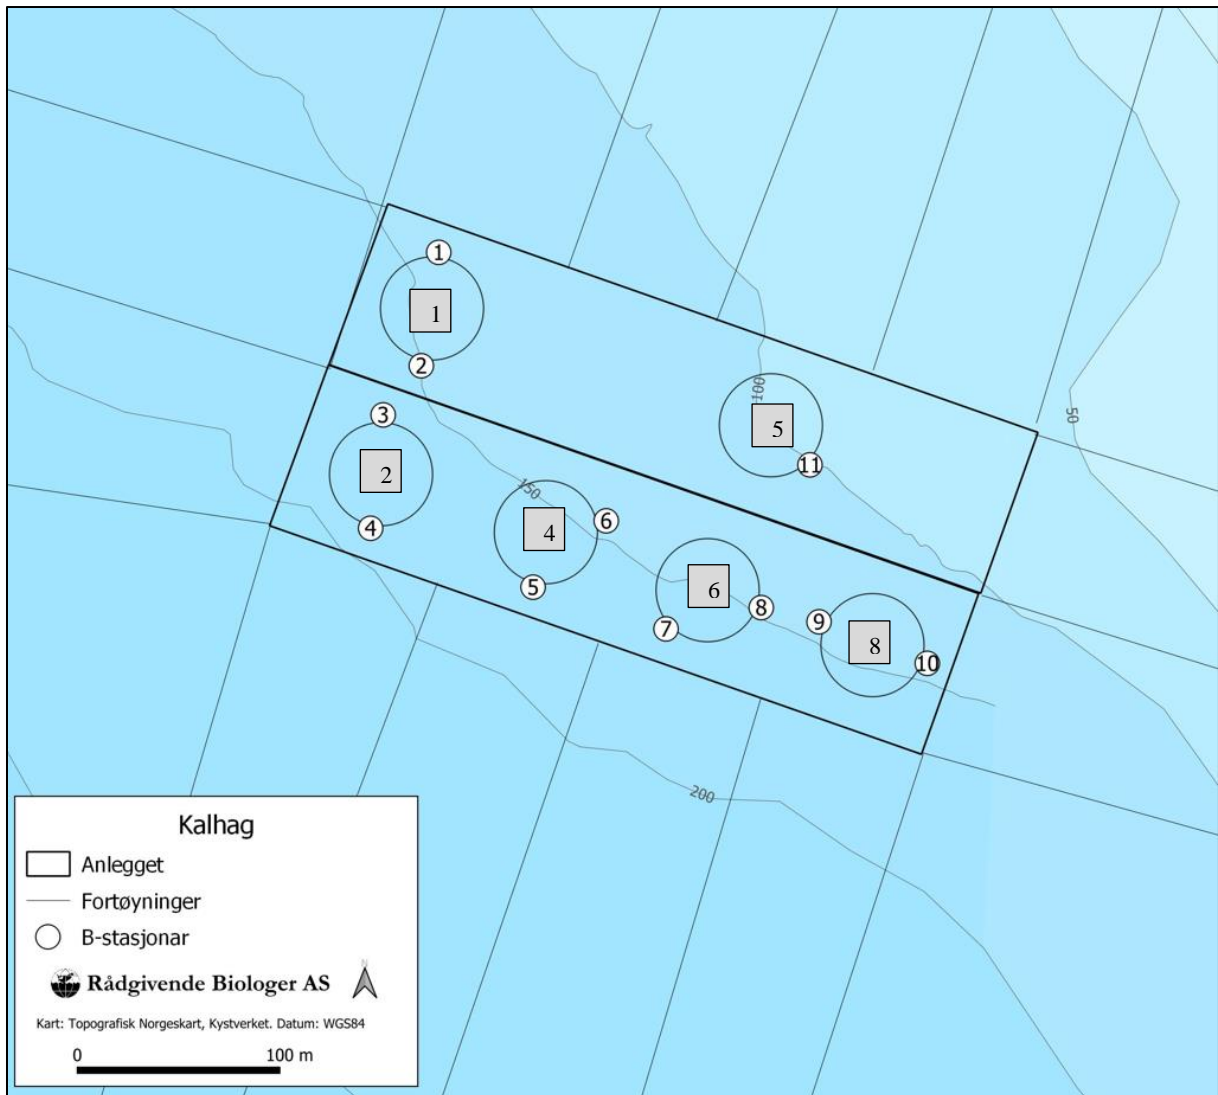
**Figur 3.** Oversikt over anlegget ved lokaliteten med merdnummer (grå firkantar) og plassering av grabbhugg (nummererte sirkclar).
