# **B-undersøkelse for lokalitet KORSHOLMAN (19195)**

**Lokalitetstilstand 1**

Rapport ID 14570

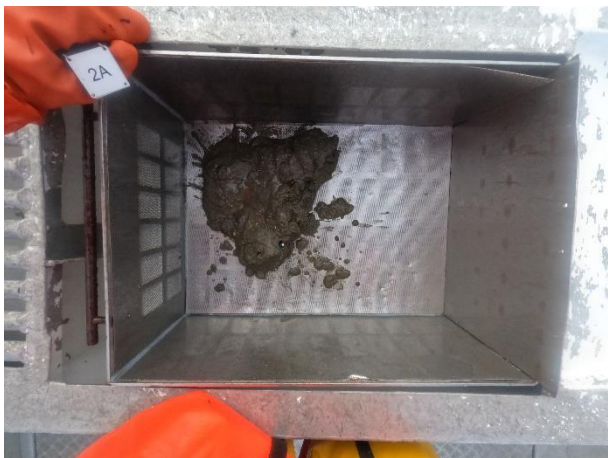
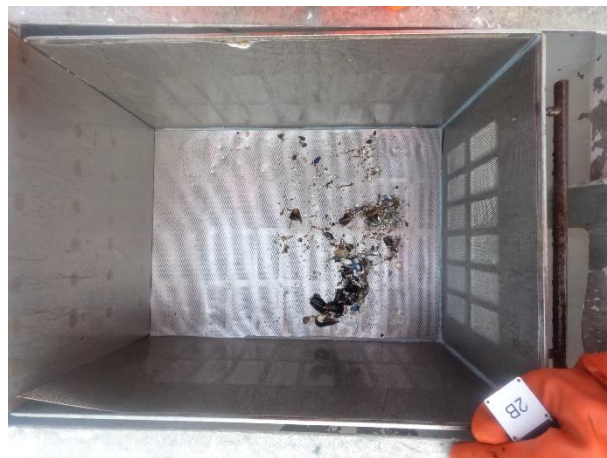
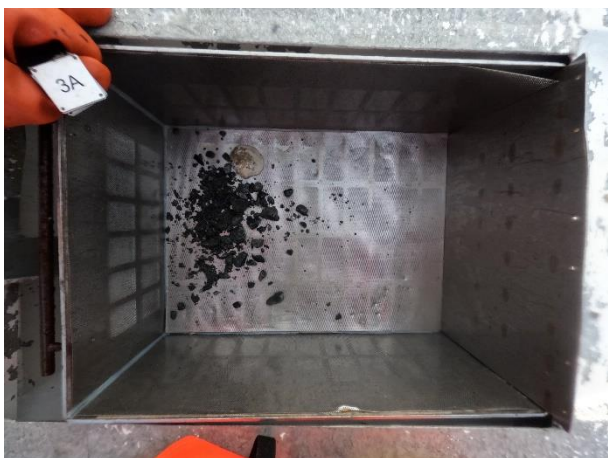
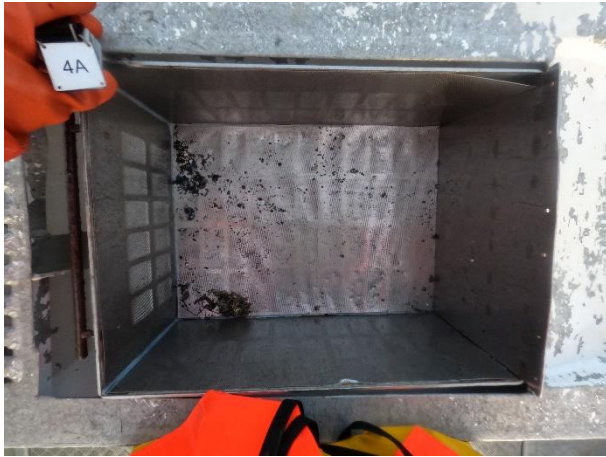
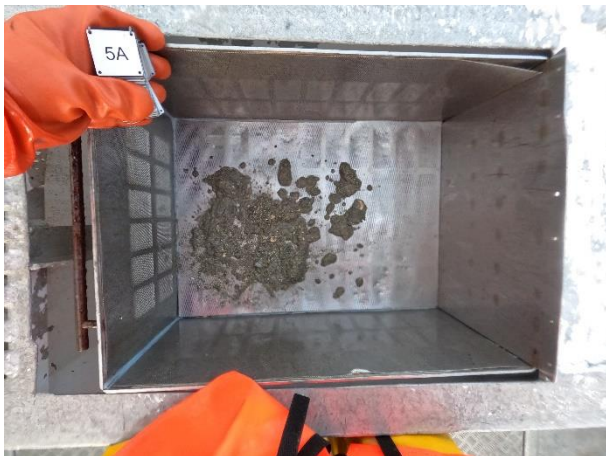
### Vedlegg – Bilder fra prøvestasjoner

Bilder nedenfor viser sediment (A) og ferdig vasket prøve (B) ved stasjonene.
