# **B-undersøkelse for lokalitet BRATTAVIKA (11488)**

**Lokalitetstilstand 1**

Rapport ID 14593

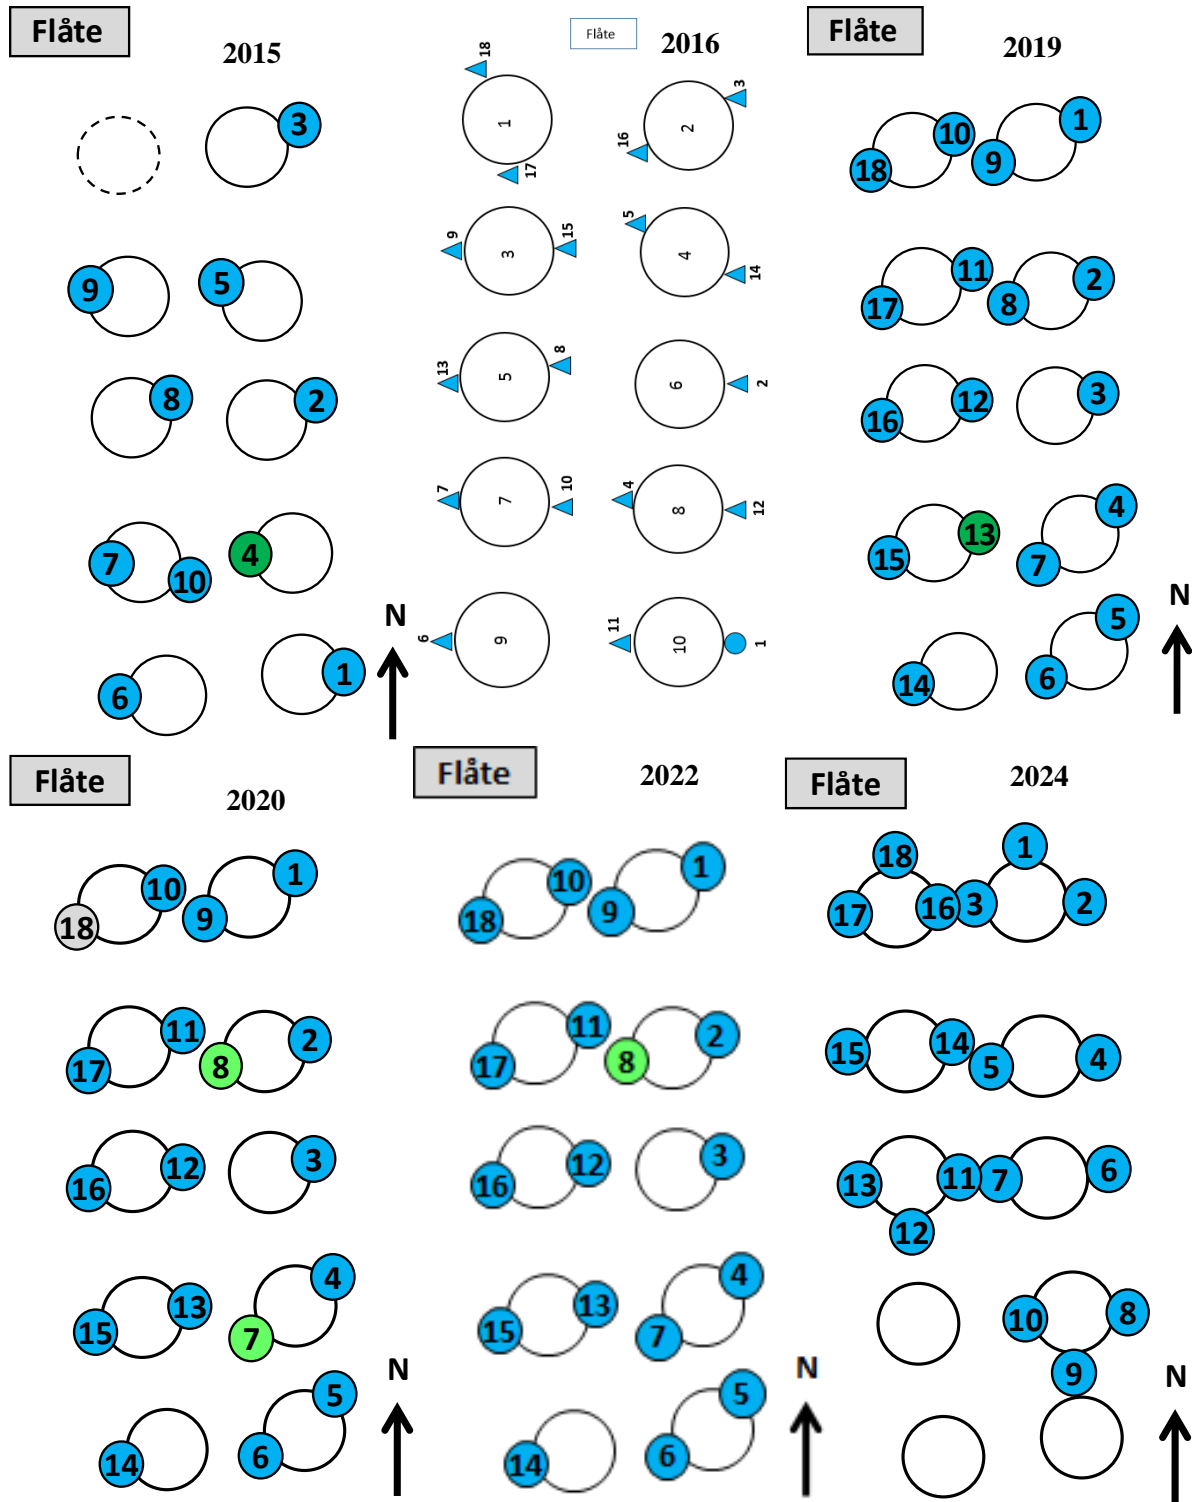
Figur 5. Oversikt over tilstand i anleggssona for enkeltstasjoner tekne på lokaliteten ved granskingane frå 2015 til 2024.

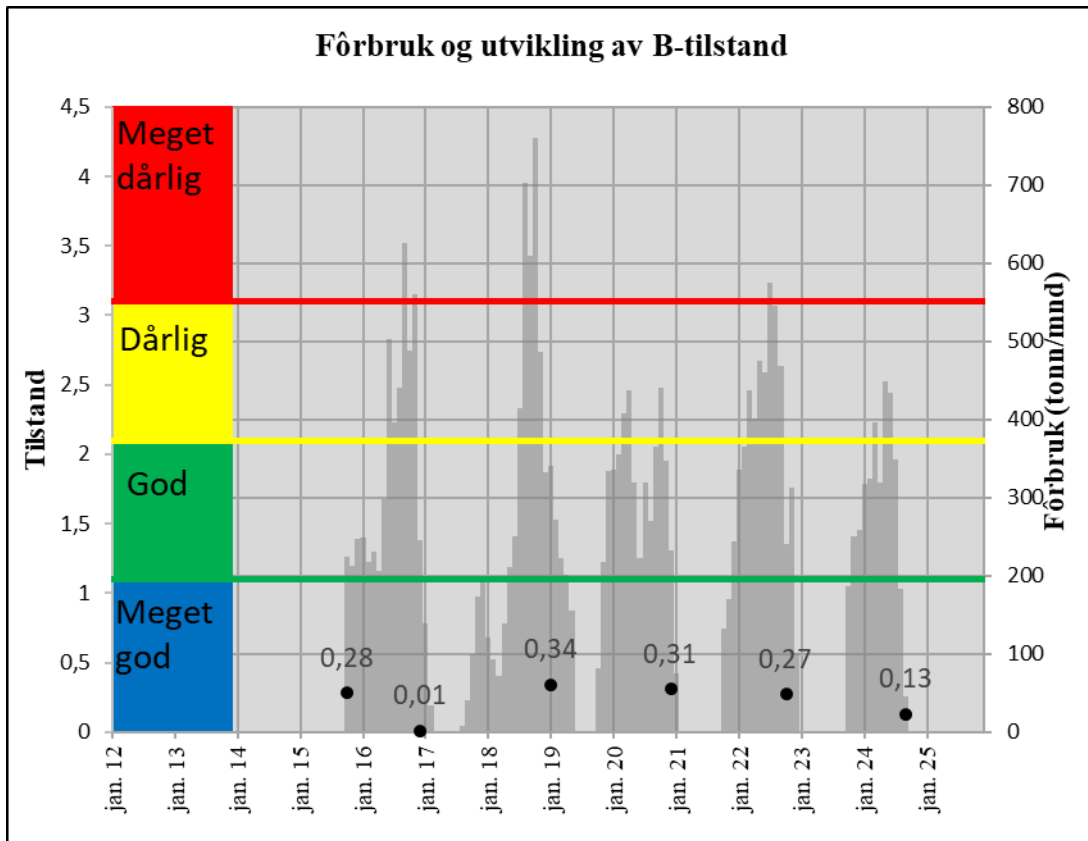
**Figur 6.** Fôrbruk (grå stolpar) og utvikling av tilstand i anleggssona (svarte punkt) ved lokaliteten dei siste åra.
