B-undersøkelse for lokalitet KJEIPRØD (23755)

Lokalitetstilstand 4

Rapport ID 14594

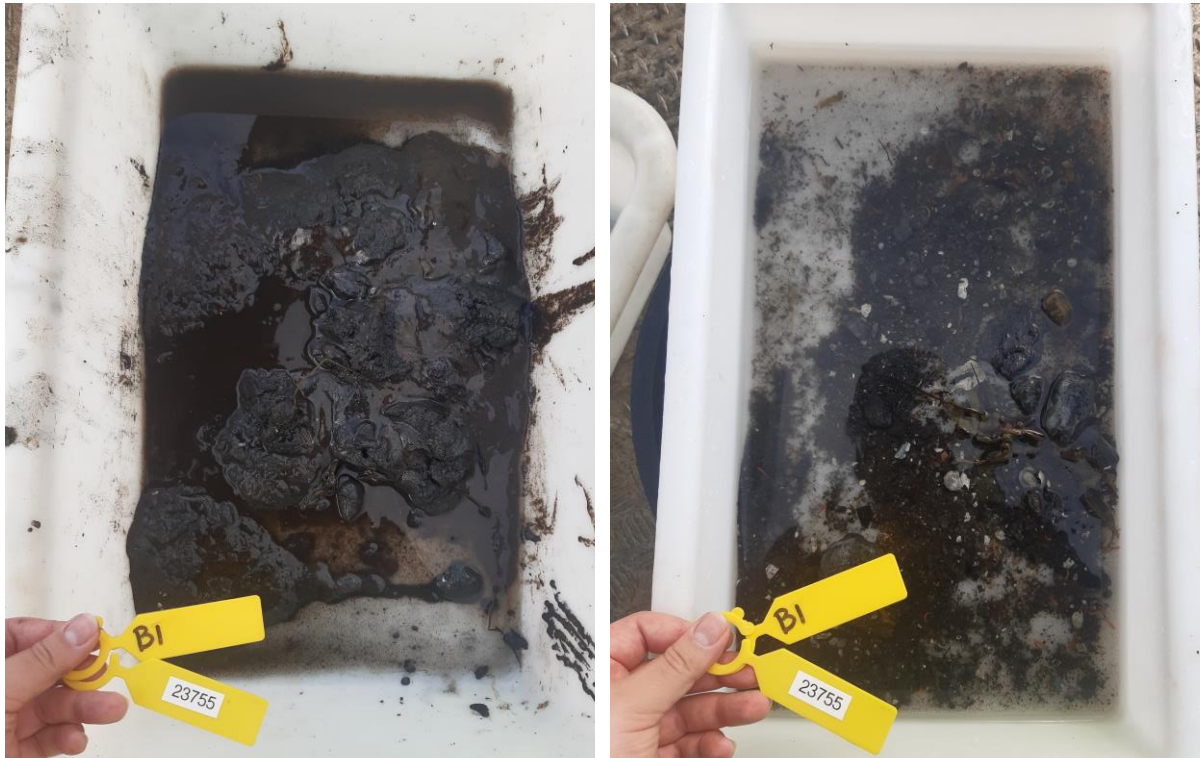
Bilder Stasjon 1

Prøvepunkt	Kommentar
1	Arter: Capitella capitata, Ophryotrocha sp. Det var ikke fisk i merden, merden ble slaktet ut for 2-3 uker siden i følge skipper. Terrestrisk materiale, detritus.
2	Arter: Ophryotrocha sp. Noe slam, pH/Eh målt i liten boks, terrestrisk materiale, detritus
3	Arter: Ophryotrocha sp. For mye slam til å måle pH/Eh, prøve vurdert til tilstandsklasse 5. Noe detritus
4	Arter: Ophryotrocha sp. Noe slam, pH/Eh målt i liten boks. Gren i grabbåpningen, terrestrisk materiale, detritus, rester av anleggsrens, plastikkbit
5	Arter: Ophryotrocha sp., sjøpølse/sjøpung (?) Litt gassbobler, valgte å måle pH/Eh siden det var så lite. Detritus, terrestrisk materiale, rester av anleggsrens, noe slam
6	pH/Eh målt i liten boks, en del slam, noe detritus, terrestrisk materiale

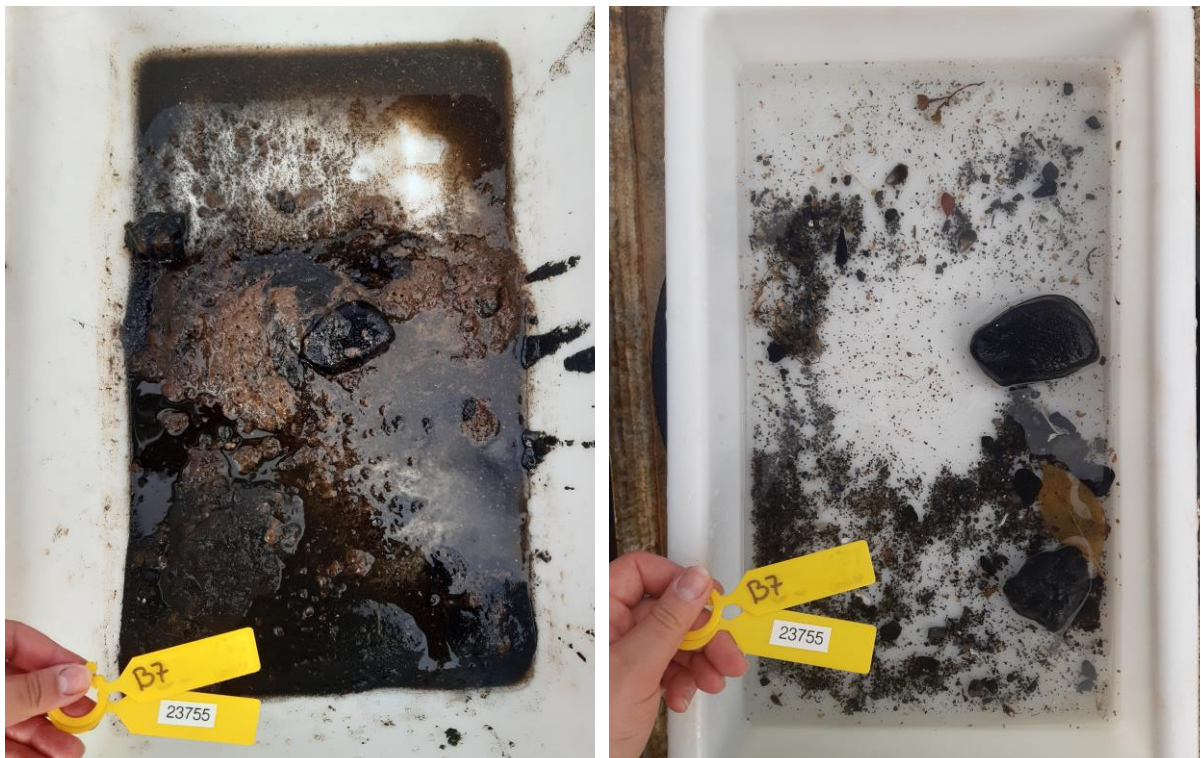
Bilder Stasjon 7

Prøvepunkt	Kommentar
7	pH/Eh ikke målt på grunn av gassbobler, slam og for lite sediment. Prøve vurdert til tilstandsklasse 5. Detritus, rester av anleggsrens, terrestrisk materiale
8	pH/Eh ikke målt på grunn av slam og gassbobler, prøve vurdert til tilstandsklasse 5. Mye detritus, rester av anleggsrens, terrestrisk materiale
9	pH/Eh ikke målt på grunn av slam og gassbobler, prøve vurdert til tilstandsklasse 5. Detritus, rester av anleggsrens, terrestrisk materiale
10	Arter: Ophryotrocha sp. pH/Eh målt i liten boks. Noe slam, terrestrisk materiale, detritus, rester av anleggsrens

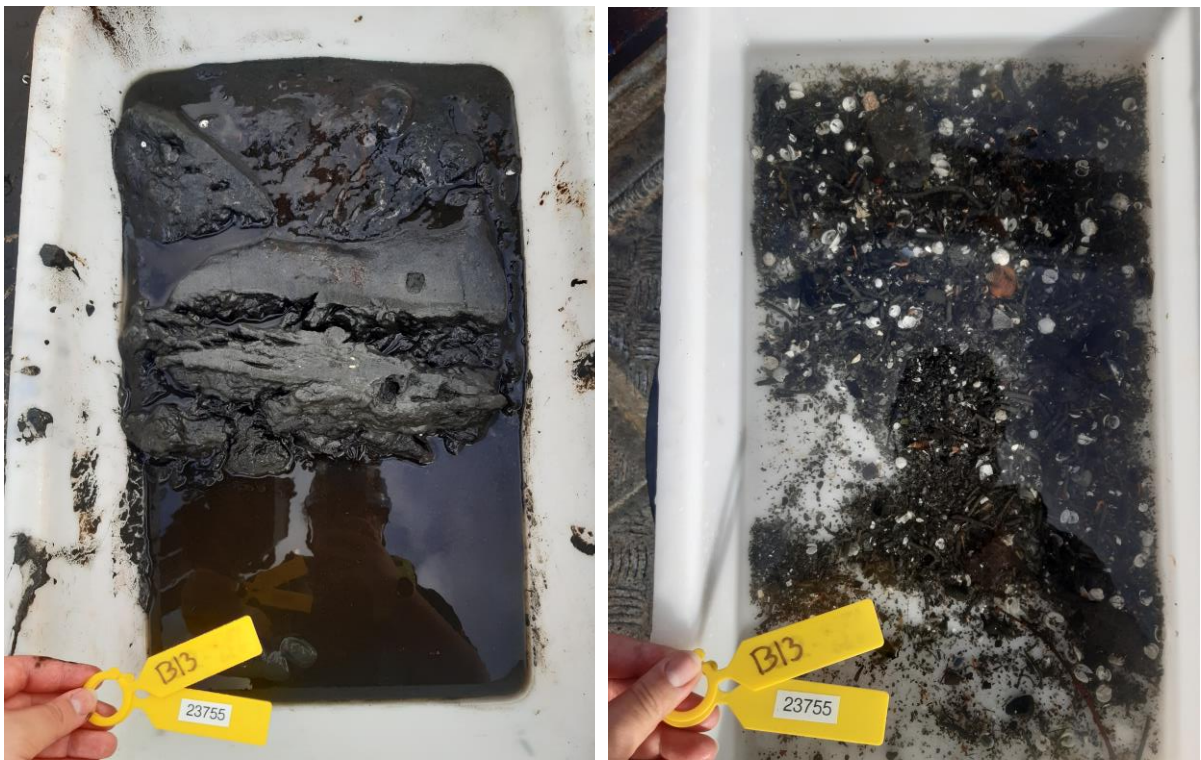
Bilder Stasjon 13

Prøvepunkt	Kommentar
13	Noe detritus, litt slam, terrestrisk materiale
14	pH/Eh ikke målt på grunn av slam og gassbobler, prøve vurdert til tilstandsklasse 5. Detritus, rester av anleggsrens
15	pH/Eh målt i bakk på grunn av slam som ble først fjernet for å få tilgang til sedimentet under. Det var en del sediment i prøven under slamlaget. Detritus, rester av anleggsrens, terrestrisk materiale
16	Arter: Sjøpung Målte ikke pH/Eh på grunn av slam og gassbobler, prøve vurdert til tilstandsklasse 5. Rester av anleggsrens, mye fekalier, detritus. Fant en reke + noe annet, uidentifisert pelagisk i prøven.
