B-undersøkelse for lokalitet VEDBOTN (10652)

Lokalitetstilstand 1

Rapport ID 14603

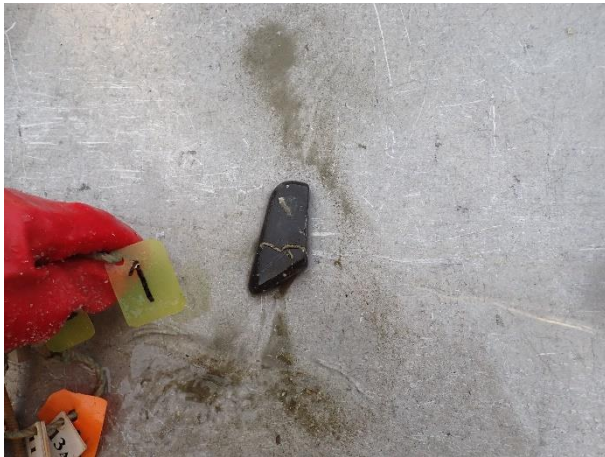
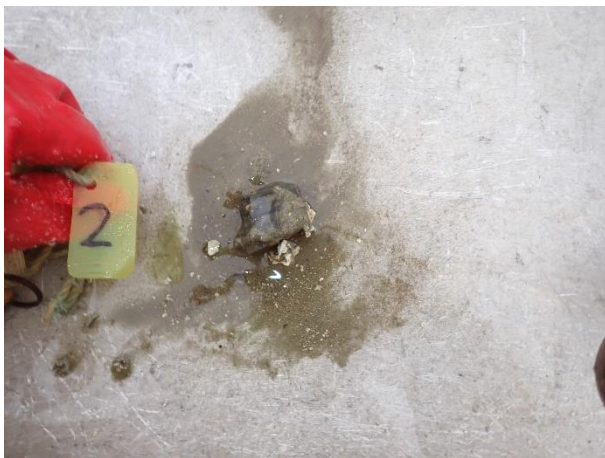
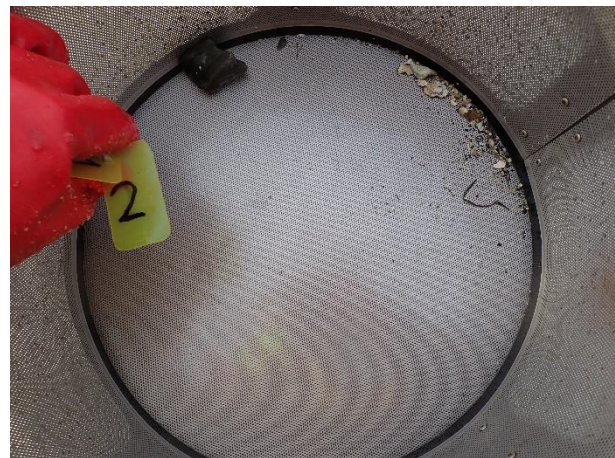
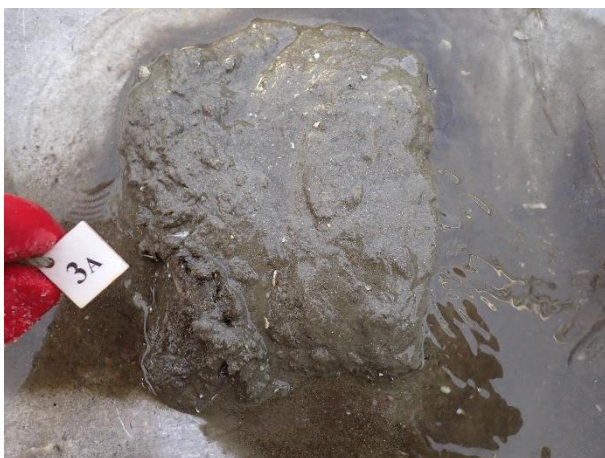
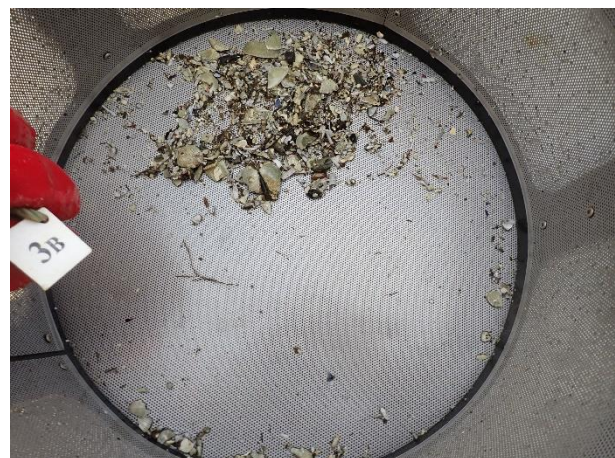
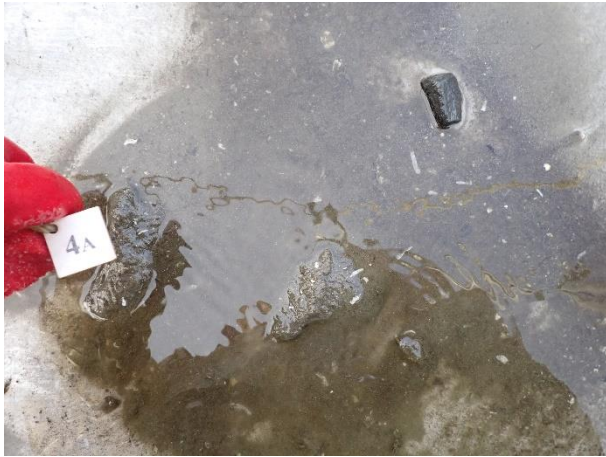
Vedlegg – Bilder fra prøvestasjoner

Bilder nedenfor viser sediment (A) og ferdig vasket prøve (B) ved stasjonene.

Hardbunn
