B-undersøkelse for lokalitet DALE II (12007)

Lokalitetstilstand 4

Rapport ID 14627

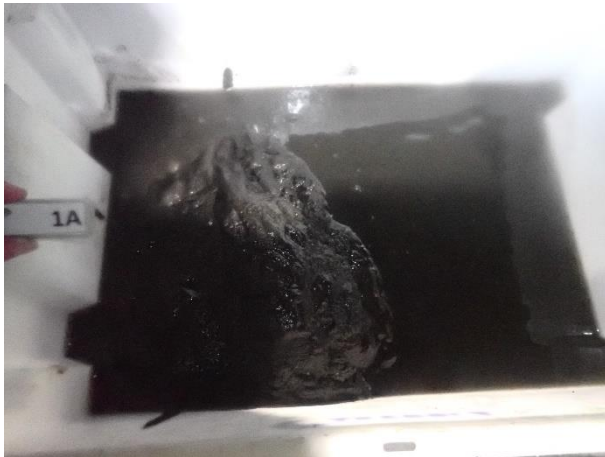
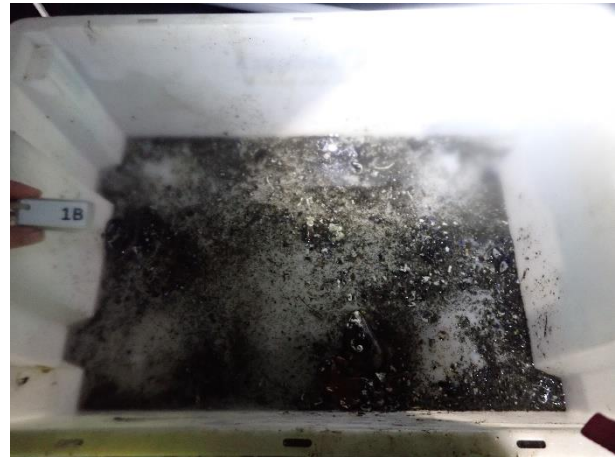
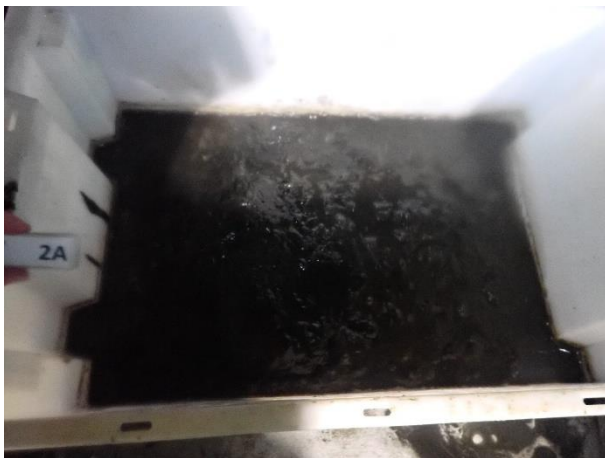
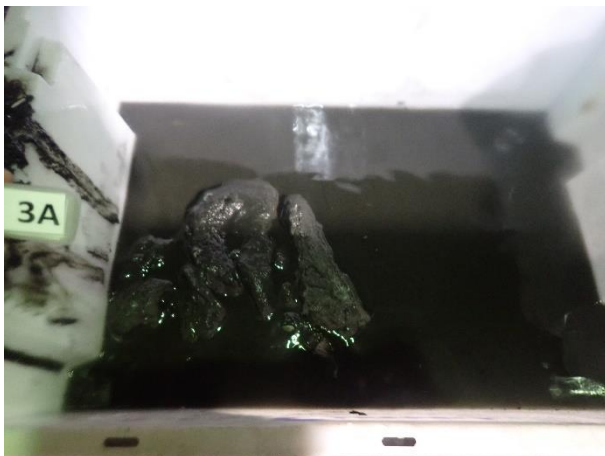
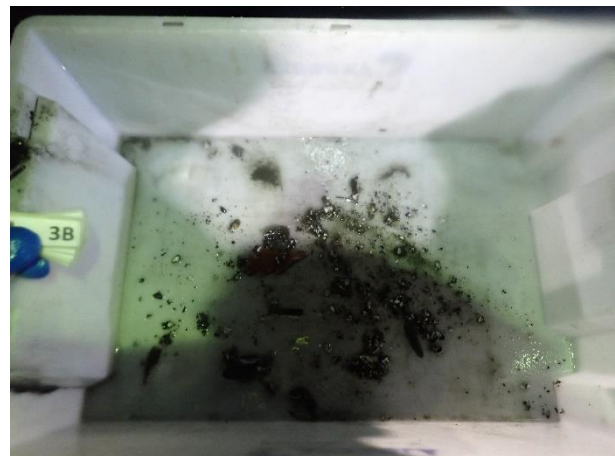
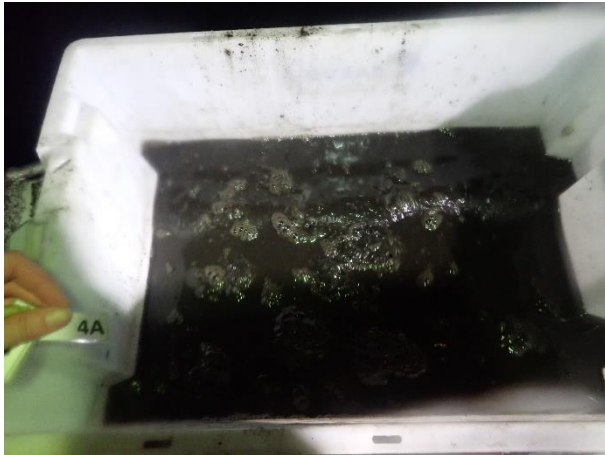
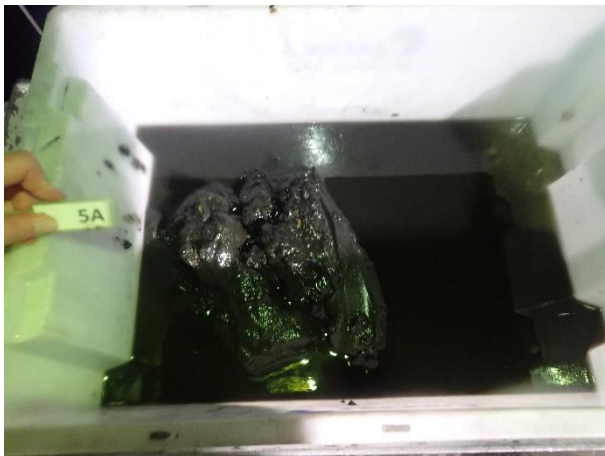
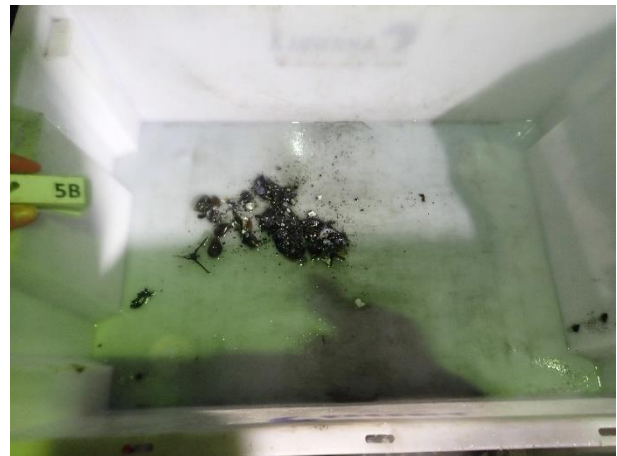
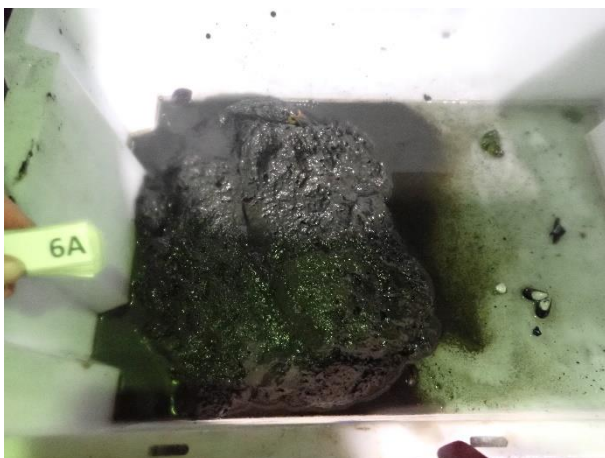
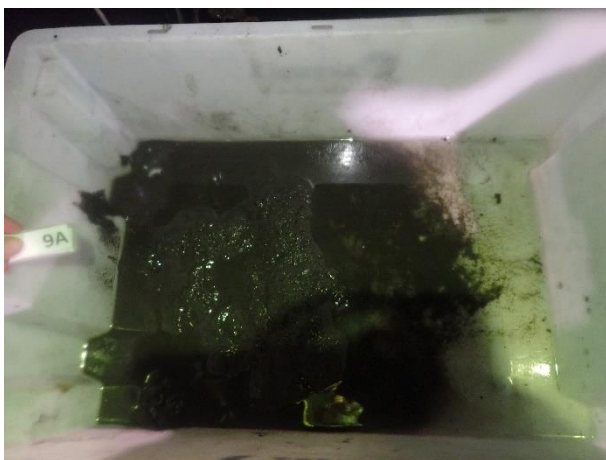
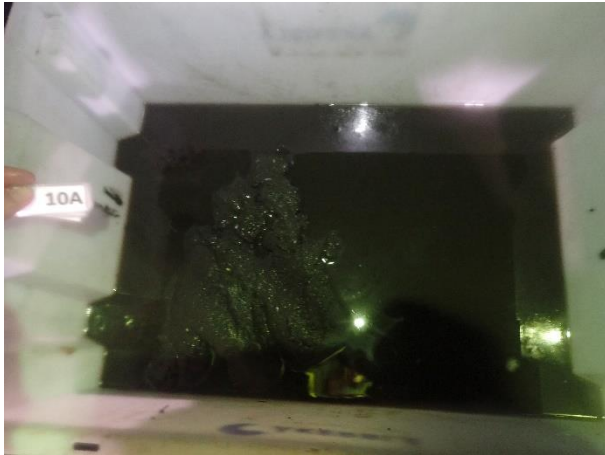
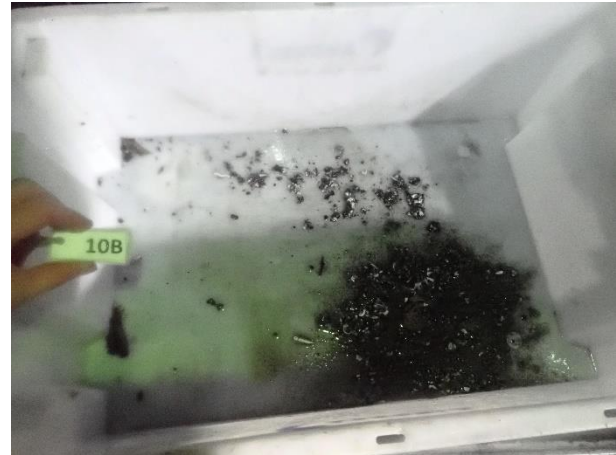
Vedlegg – Bilder fra prøvestasjoner

Prøvepunkt	Kommentar
1	Plantemateriale.
2	H2S i prøve. Prøve ikke filtrert. Prøve besto hovedsakelig av organisk løsmasse.
3	
4	H2S i prøve. Prøve ikke filtrert. Prøve besto hovedsakelig av organisk løsmasse.
5	
6	H2S i prøve. Prøve ikke filtrert. Prøve besto hovedsakelig av organisk løsmasse.
7	
8	H2S i prøve. Prøve ikke filtrert. Prøve besto hovedsakelig av organisk løsmasse.
9

Prøvepunkt	Kommentar
10	Plantemateriale

Bilder nedenfor viser sediment (A) og ferdig vasket prøve (B) ved stasjonene.

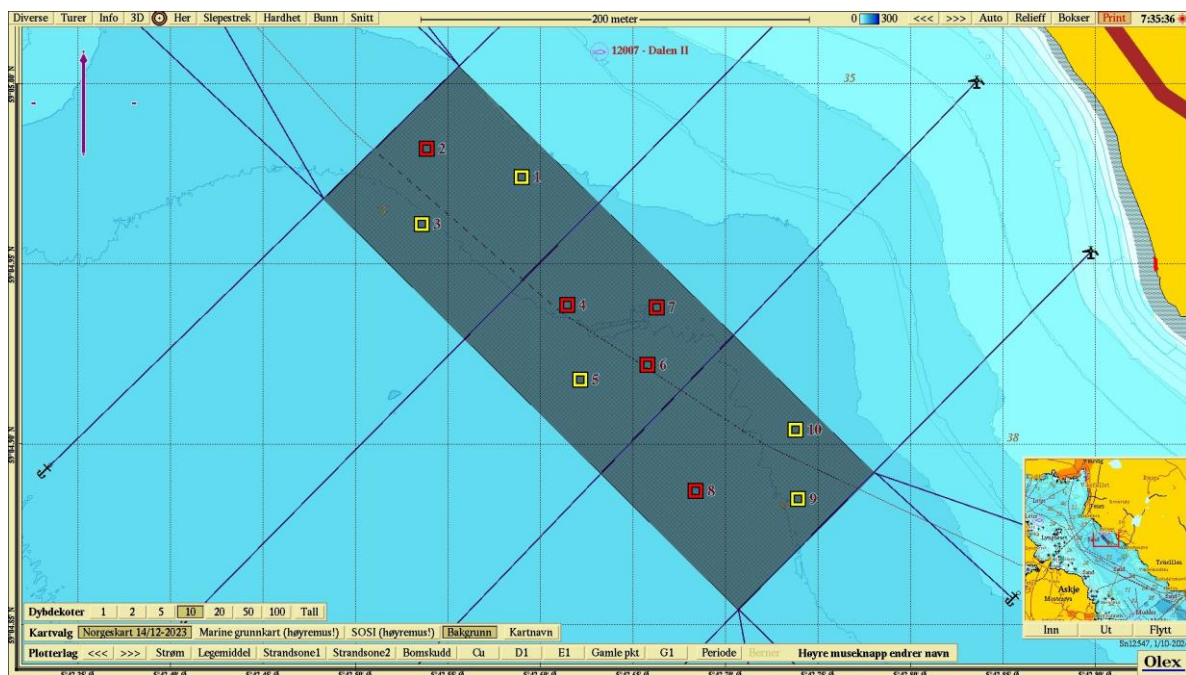
Figur 2. Batymetrisk kart (nordlig orientering) med avmerking av anleggsrammen og prøvestasjoner med tilstandsklasse: blå firkant; Tilstand 1, grønn firkant; Tilstand 2, gul firkant; Tilstand 3, rød firkant; Tilstand 4. Kartdatum WGS84.
