B-undersøkelse for lokalitet VÆRØYA Ø (24197)

Lokalitetstilstand 1

Rapport ID 14629

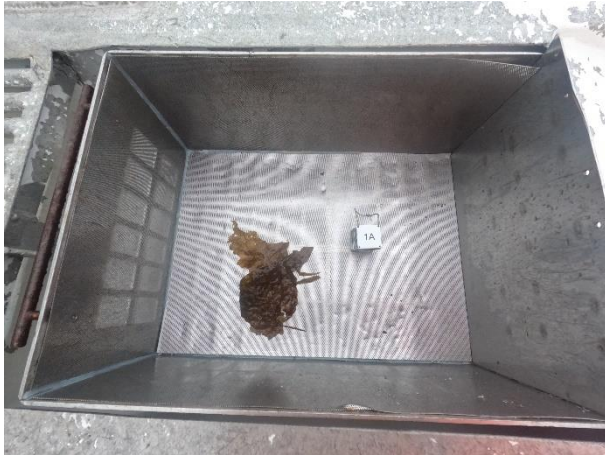
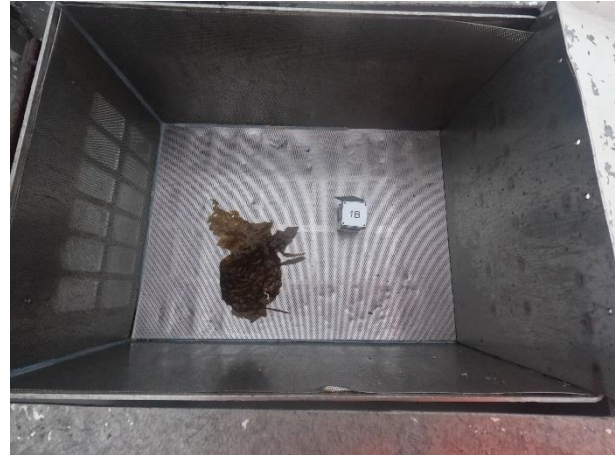
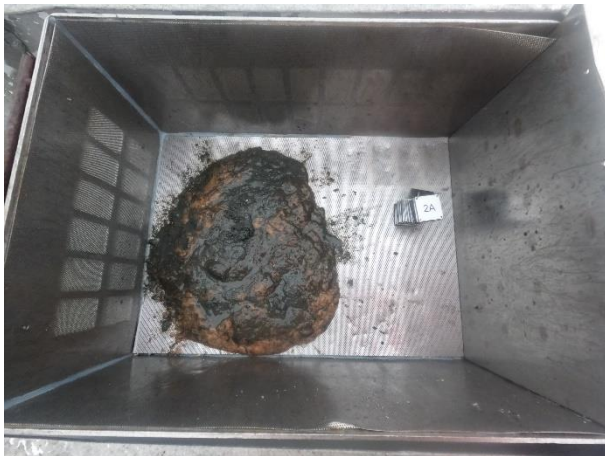
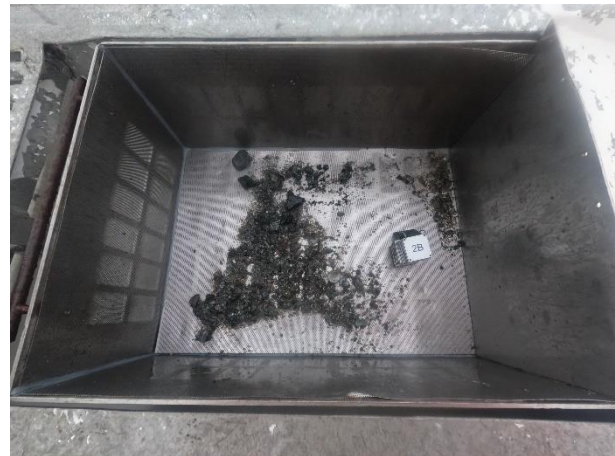
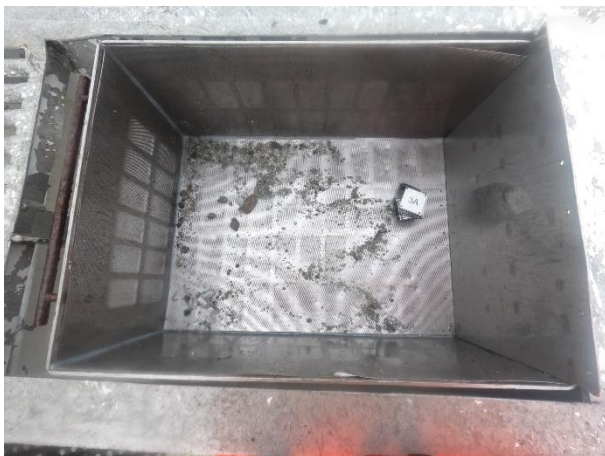
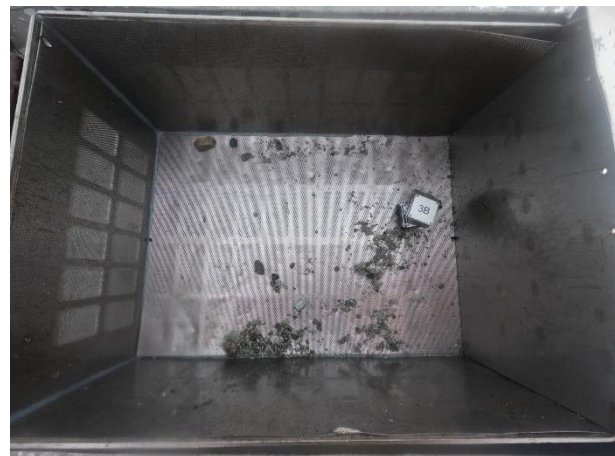
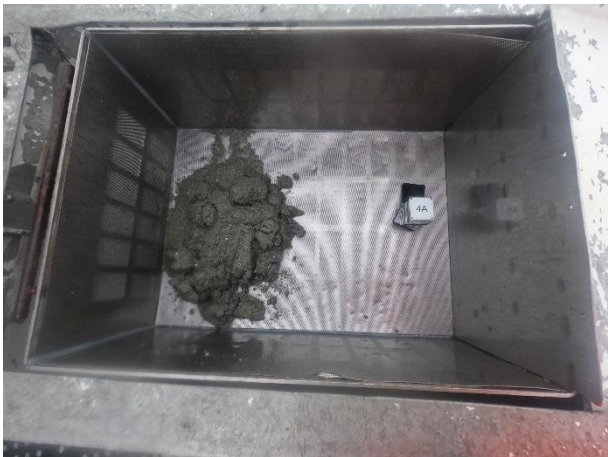
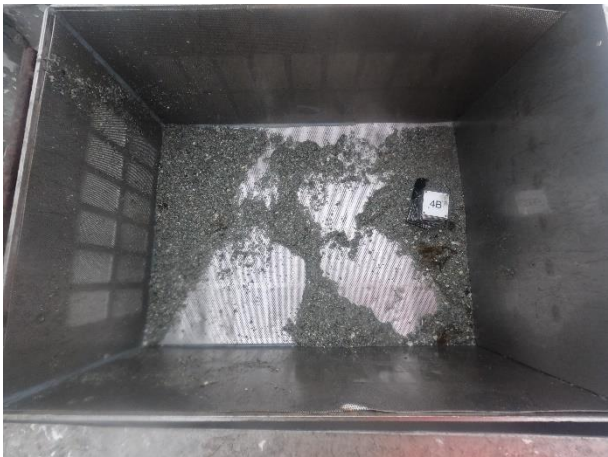
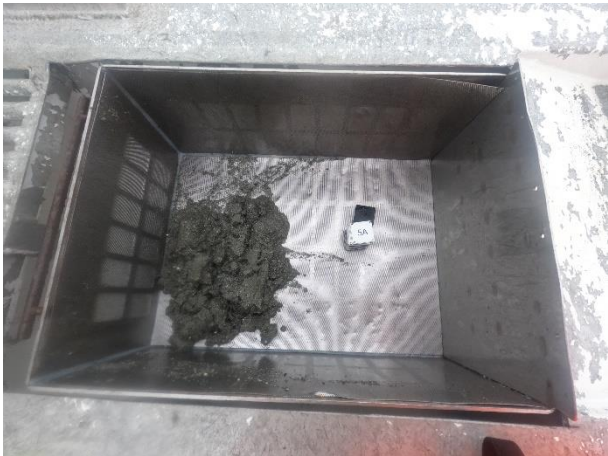
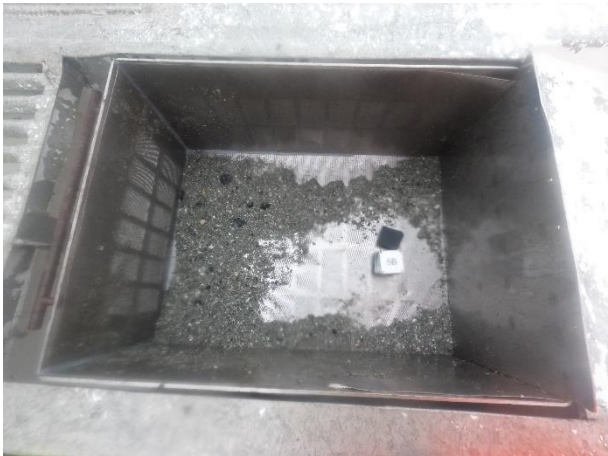
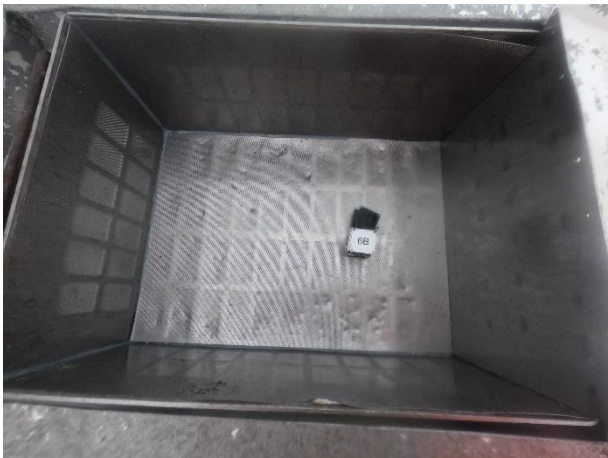
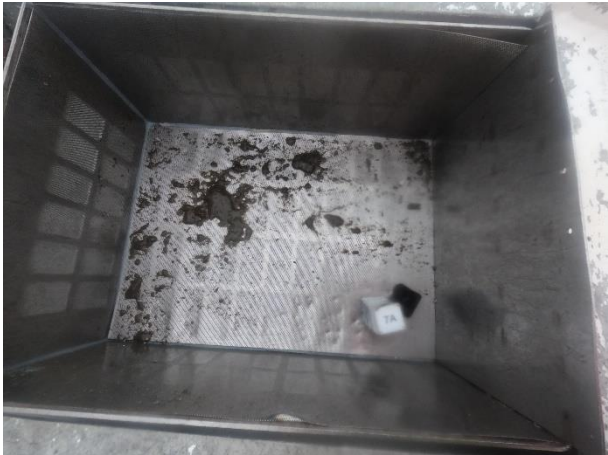
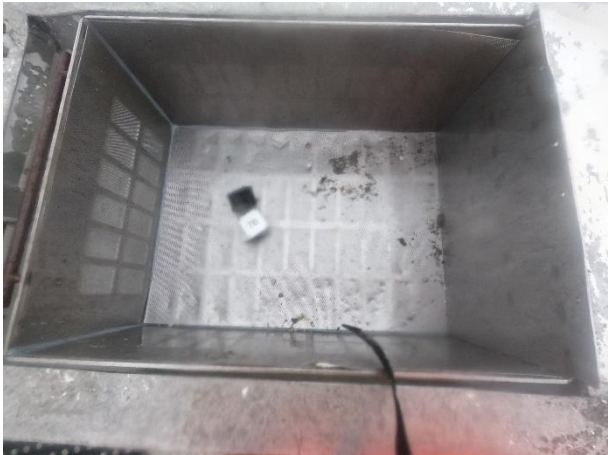
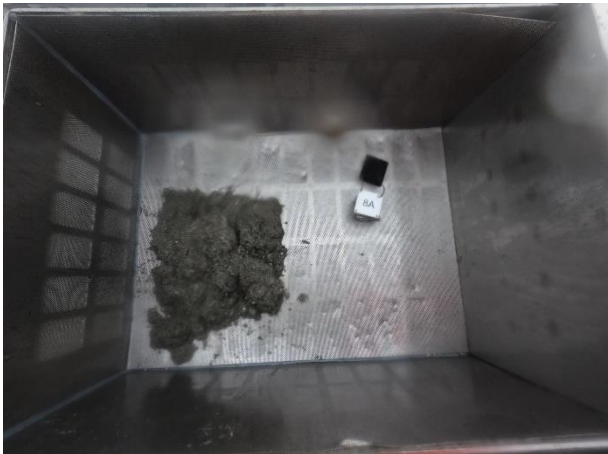
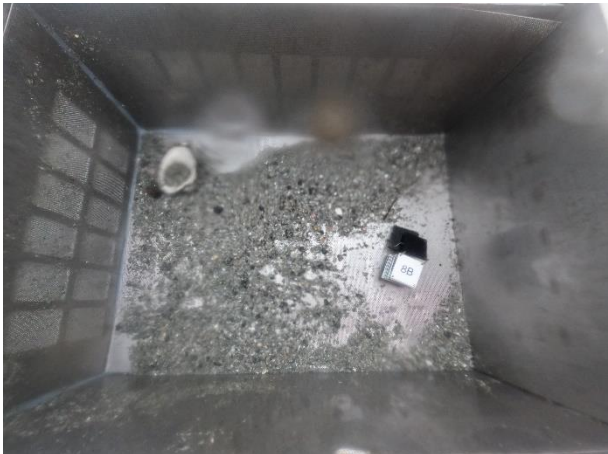
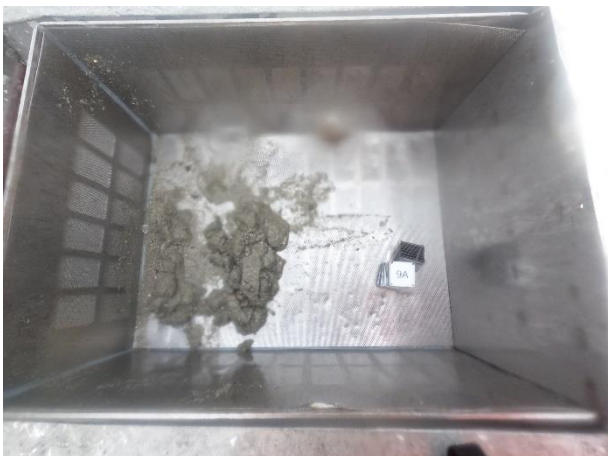
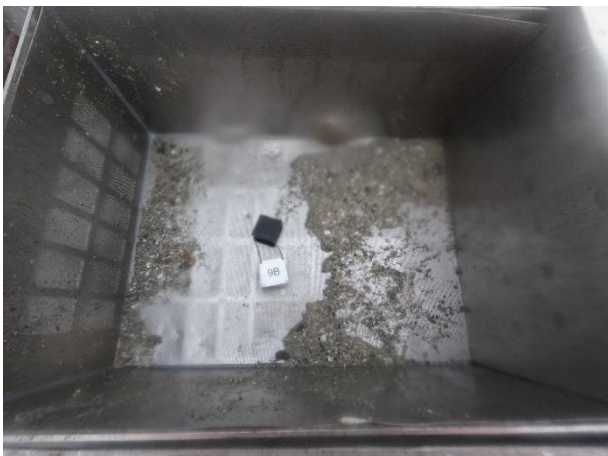
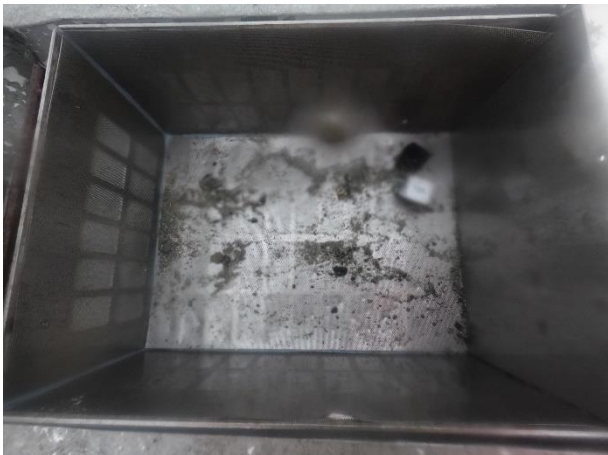
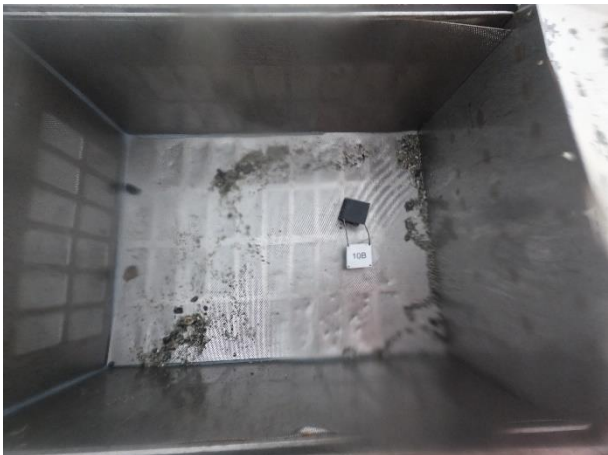
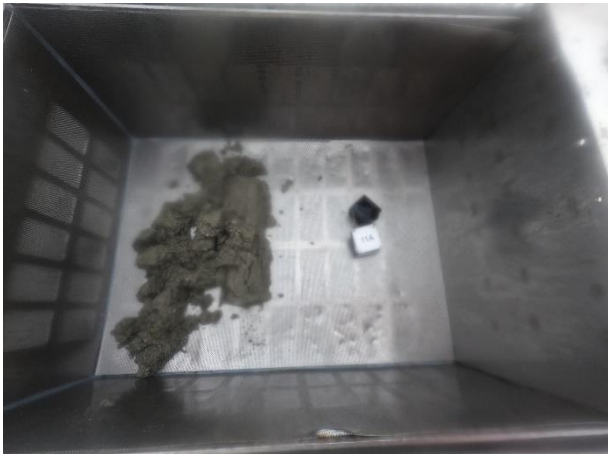
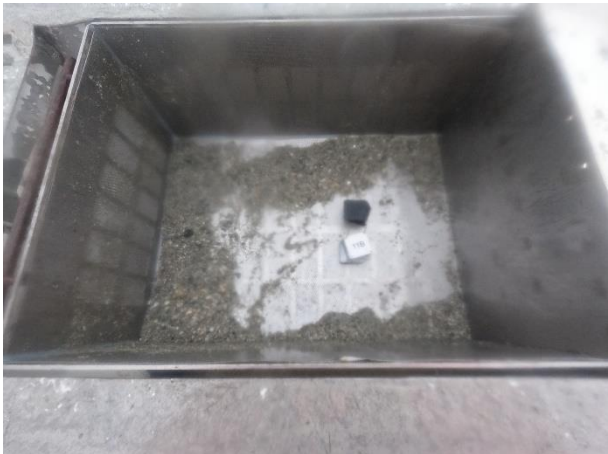
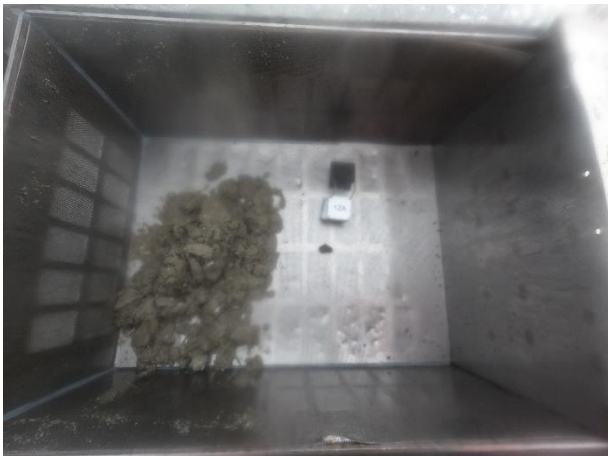
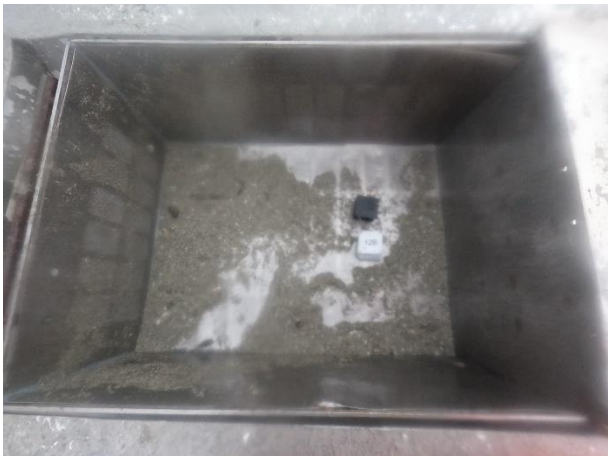
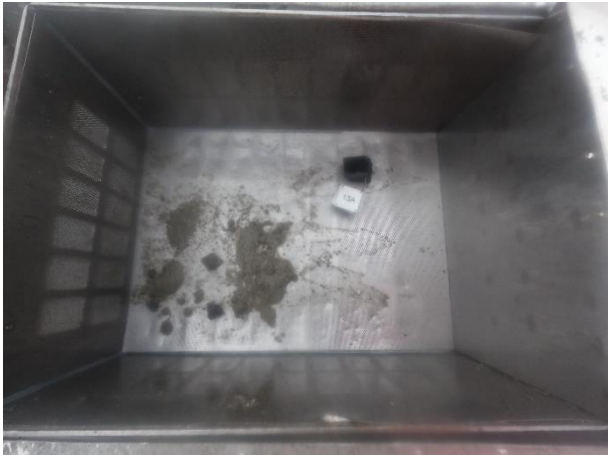
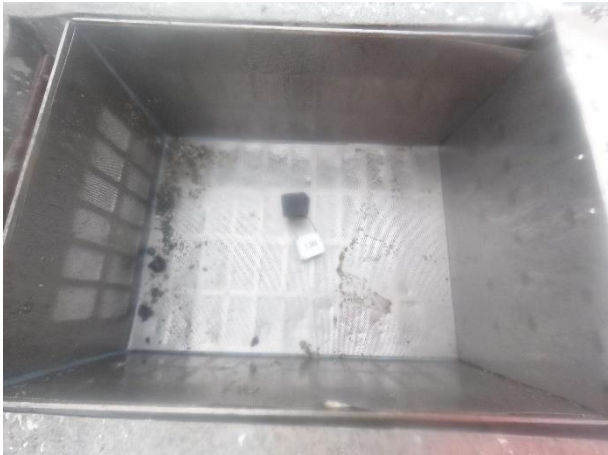
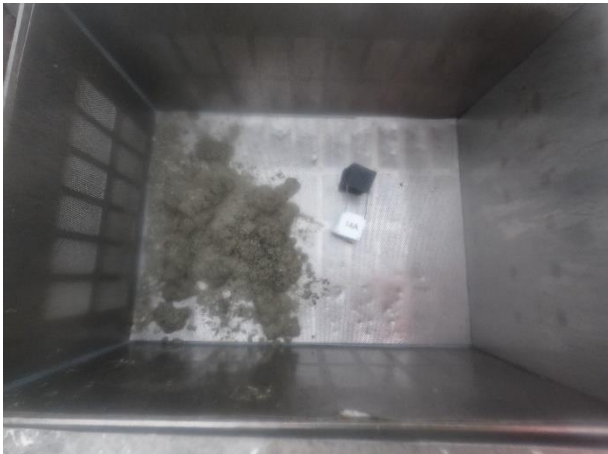
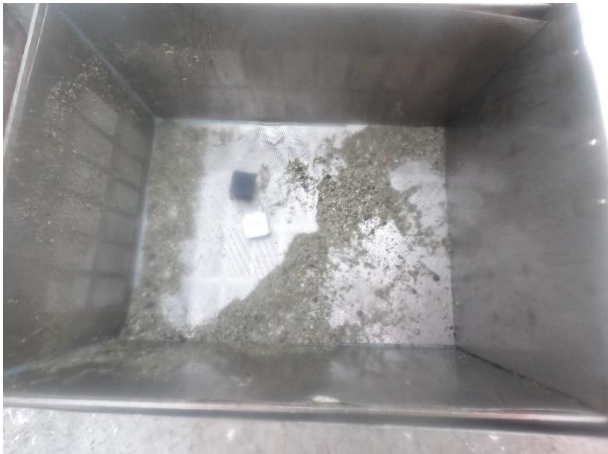
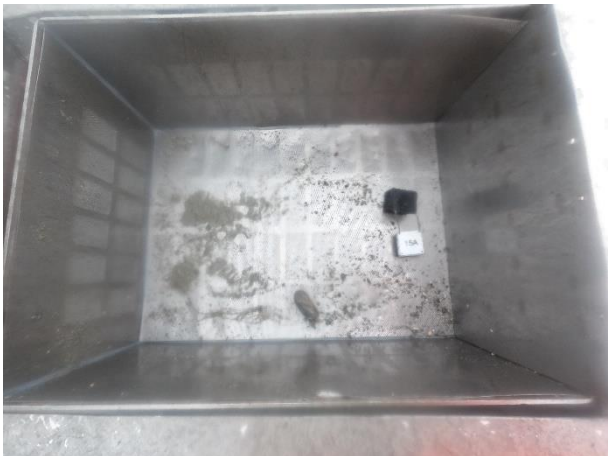
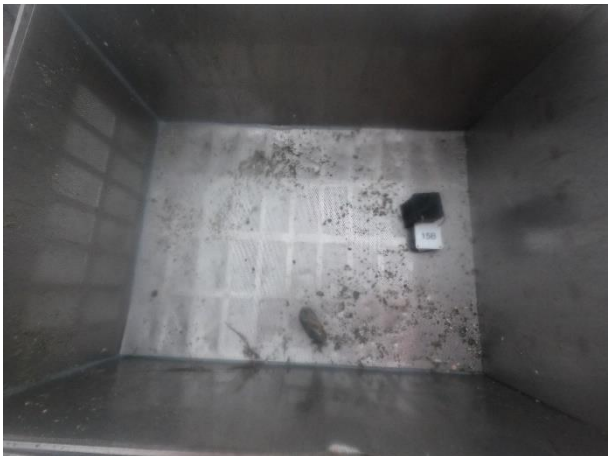
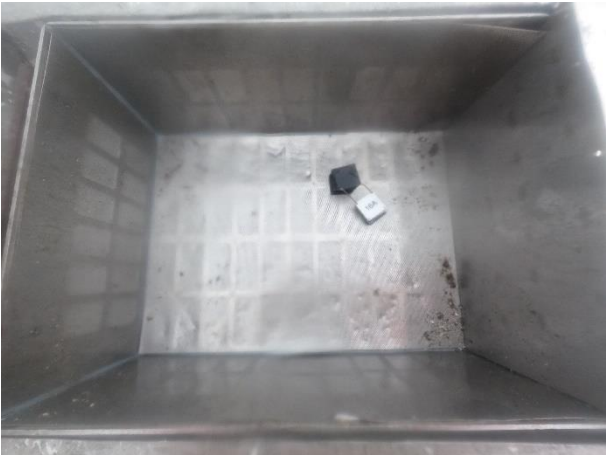
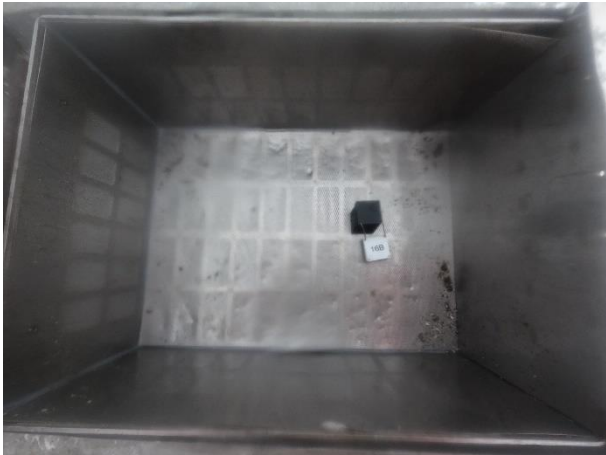
Vedlegg – Bilder fra prøvestasjoner

Prøvepunkt	Kommentar
1	Tare i prøven
2	Slammete prøve
3	
4	
5	
6	Helt tom
7	
8	
9	Alger

Bilder nedenfor viser sediment (A) og ferdig vasket prøve (B) ved stasjonene.
