# **B-undersøkelse for lokalitet BØRFJORD (37237)**

**Lokalitetstilstand 3**

Rapport ID 14643

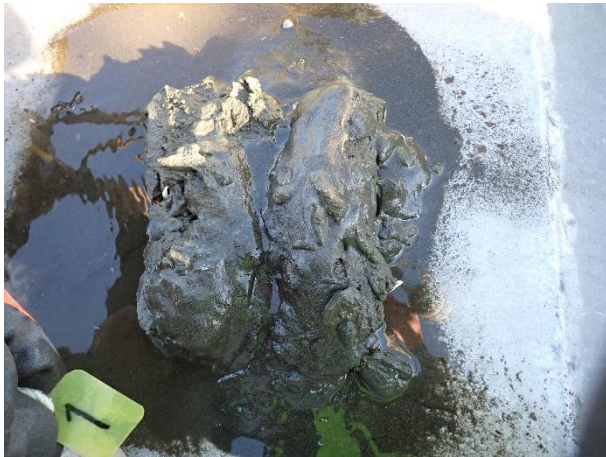
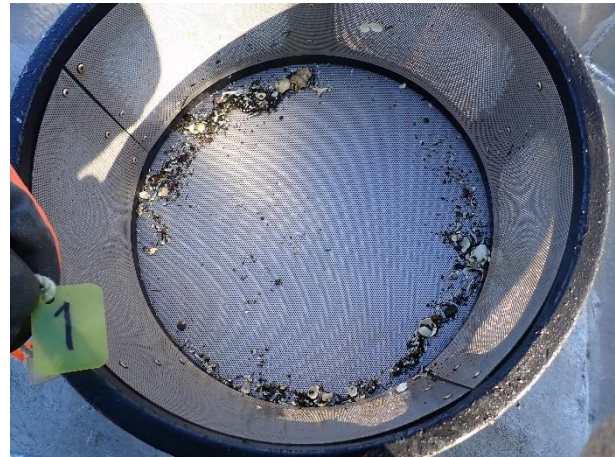
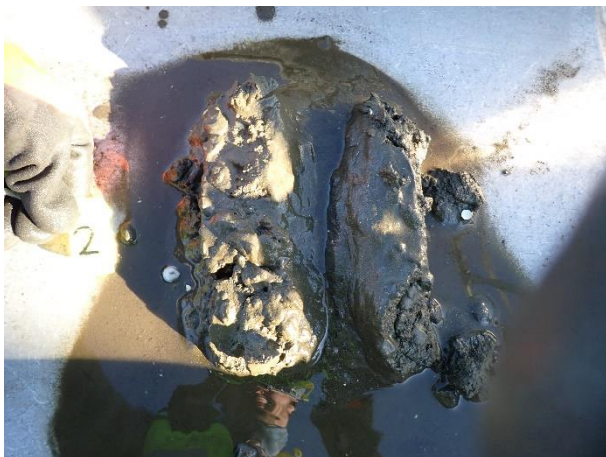
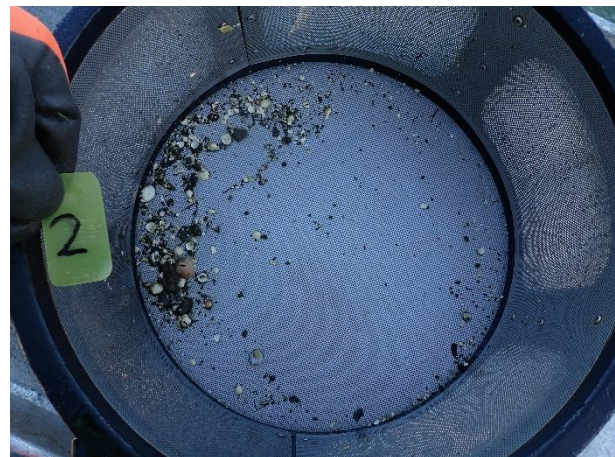
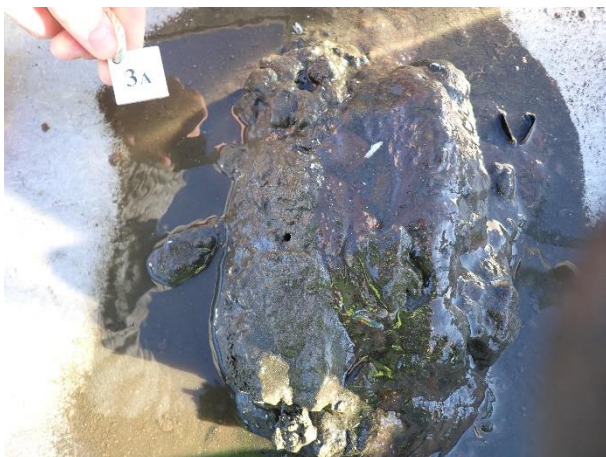
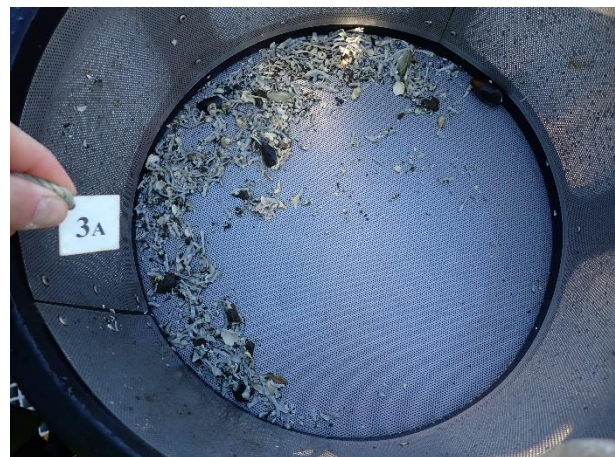
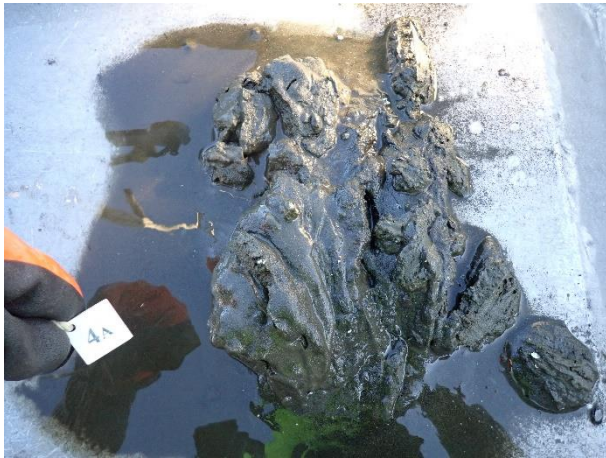
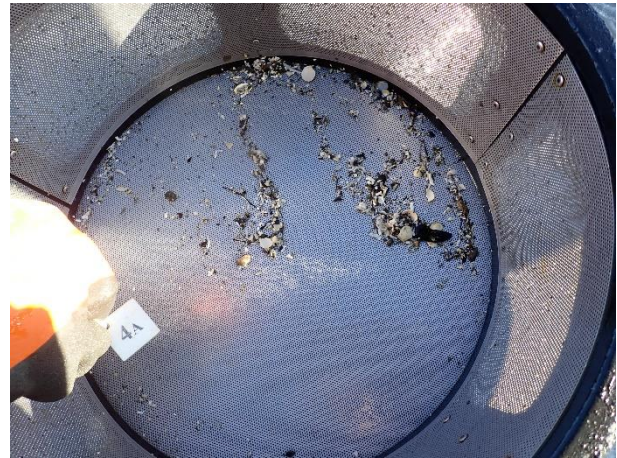
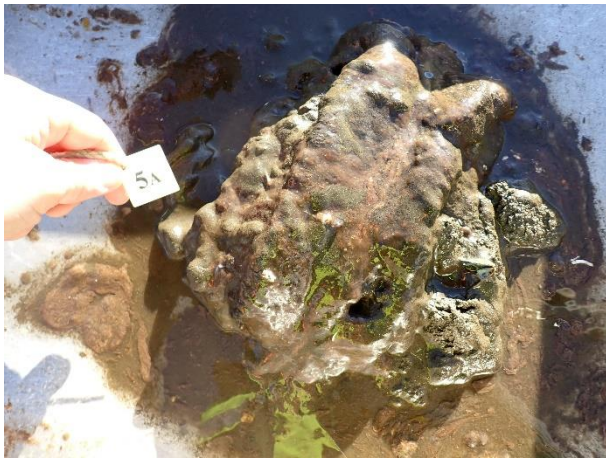
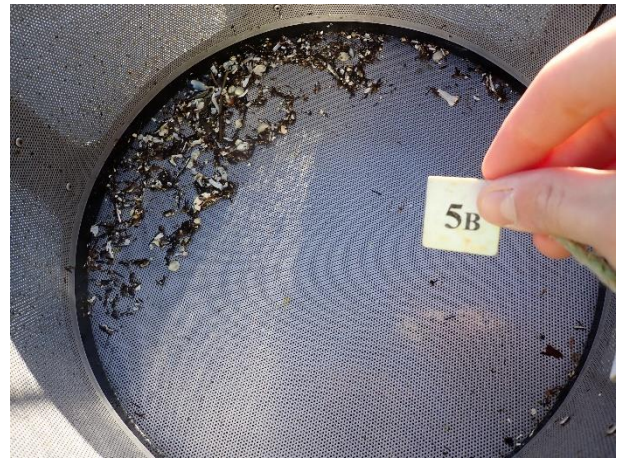
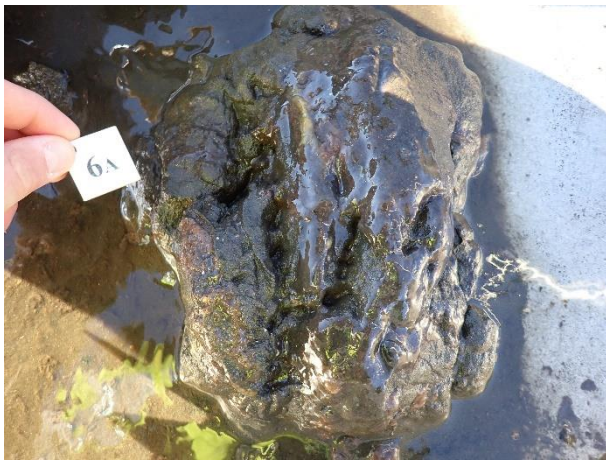
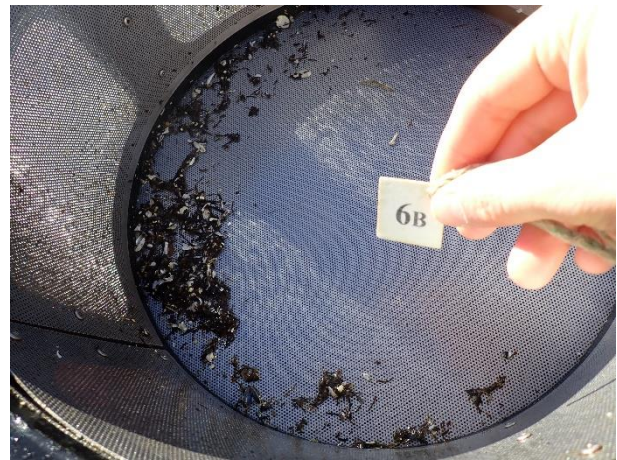
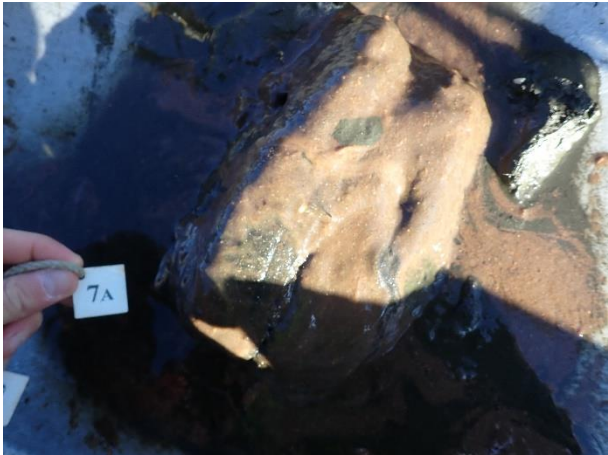
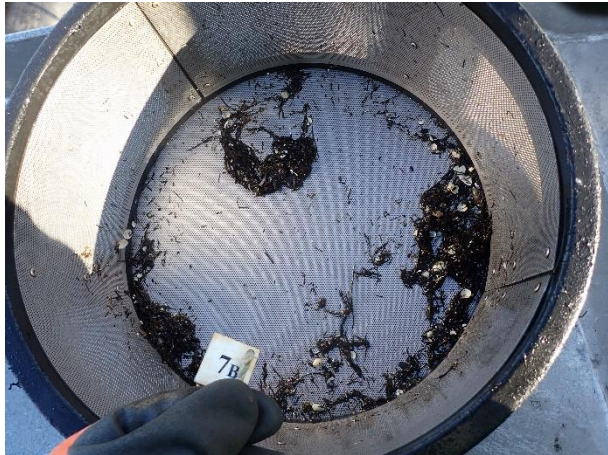
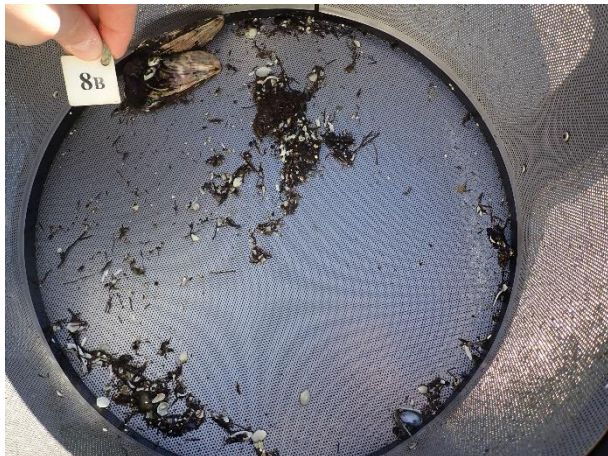
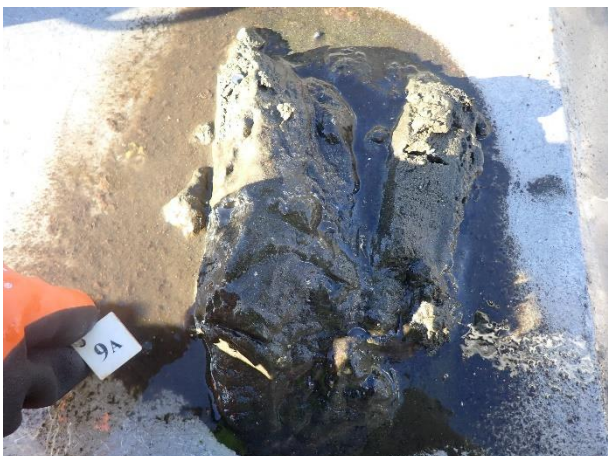
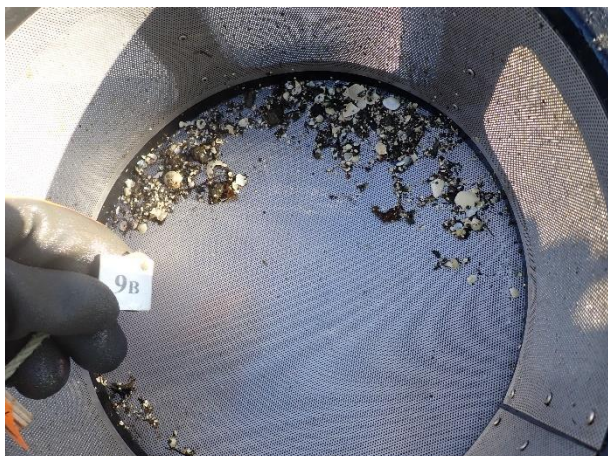
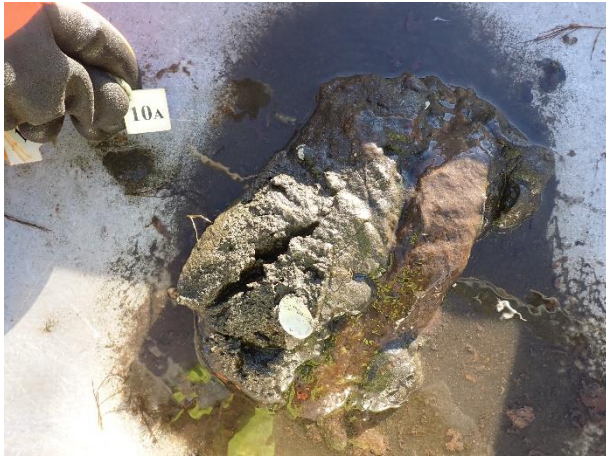
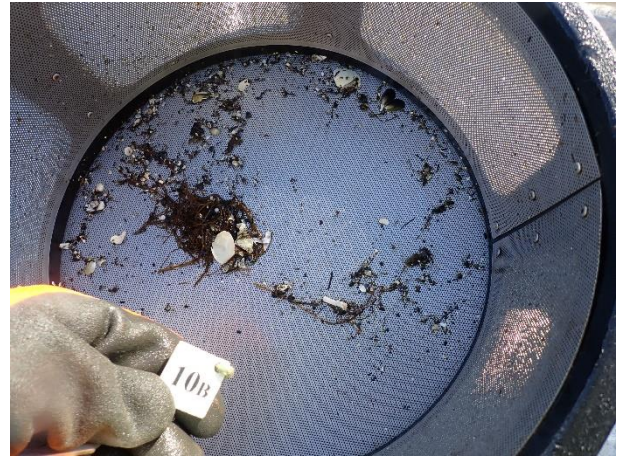
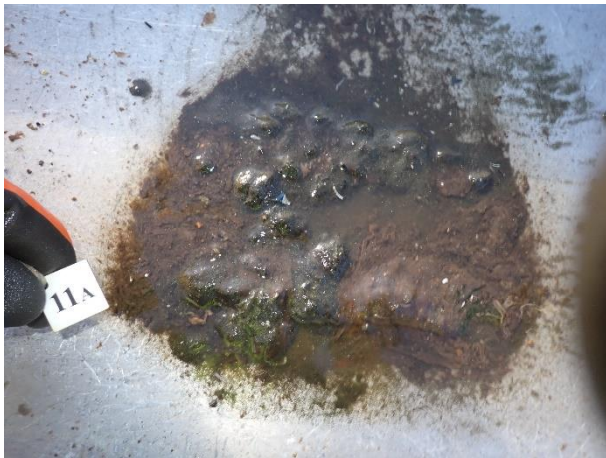
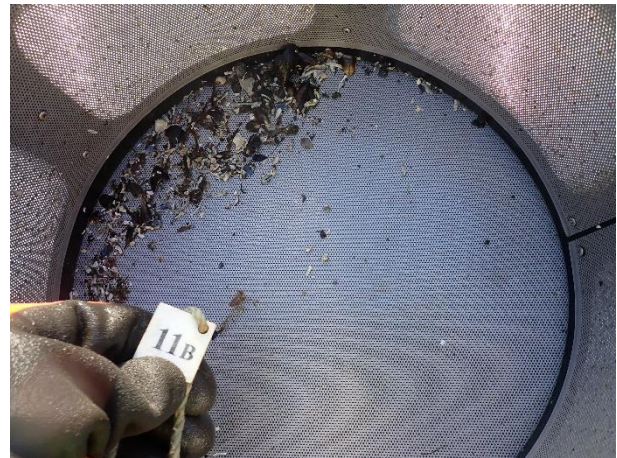
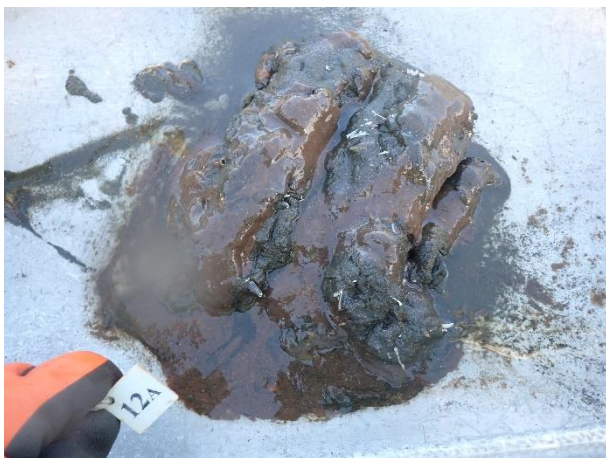
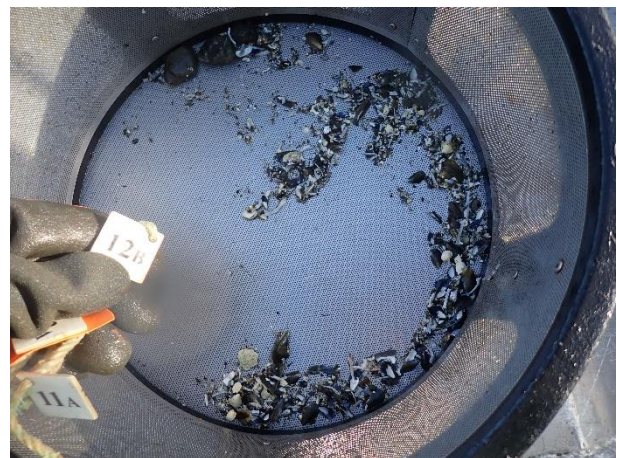
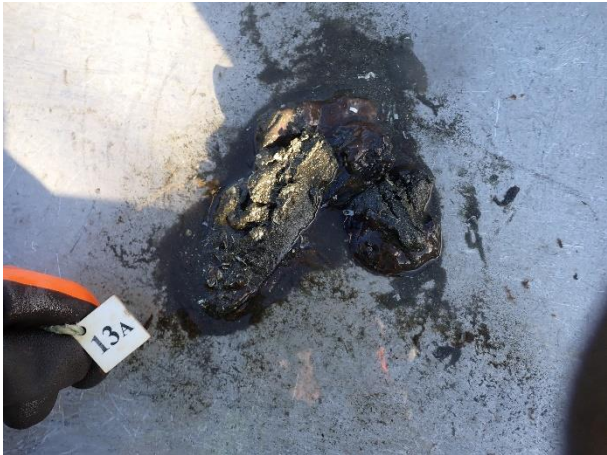
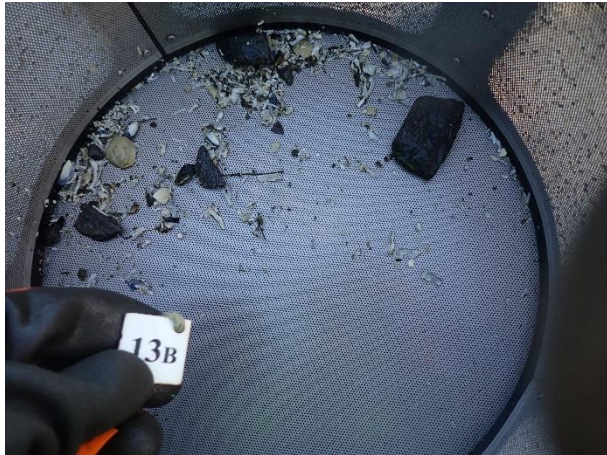
**Vedlegg – Bilder fra prøvestasjoner**

Bilder nedenfor viser sediment (A) og ferdig vasket prøve (B) ved stasjonene.
