B-undersøkelse

Lokalitet PÅLSKJÆRA (26835)

Lokalitetstilstand 1

Rapport ID 14645

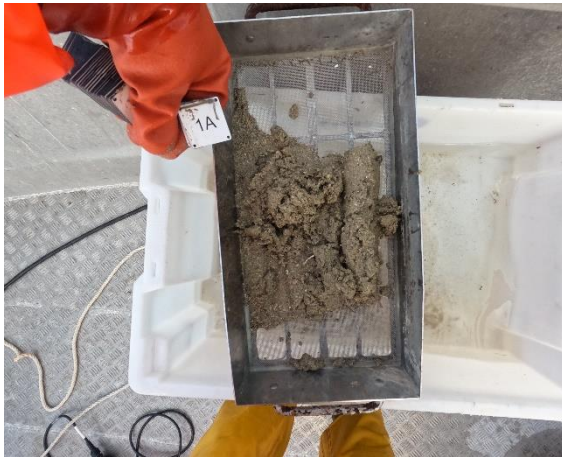
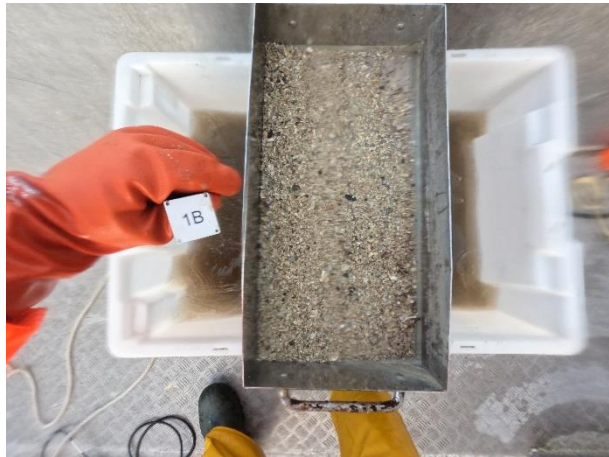
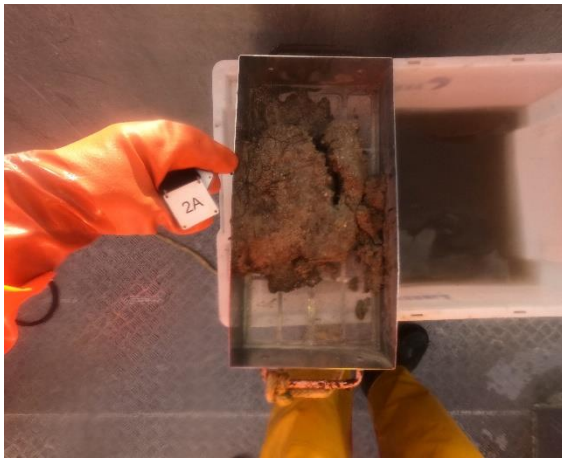
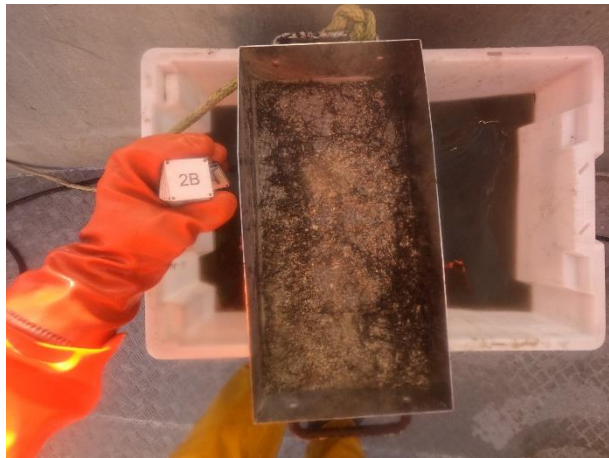
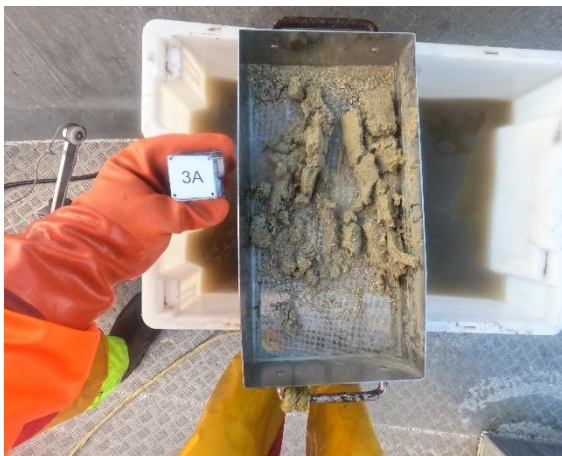
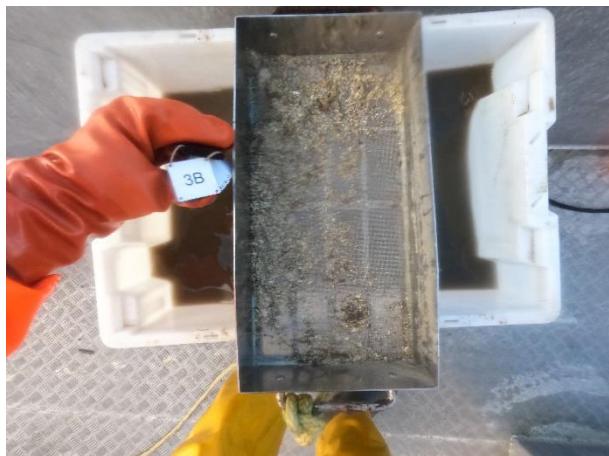
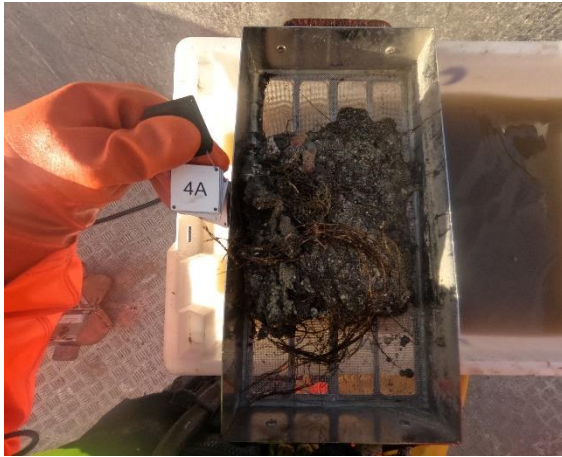
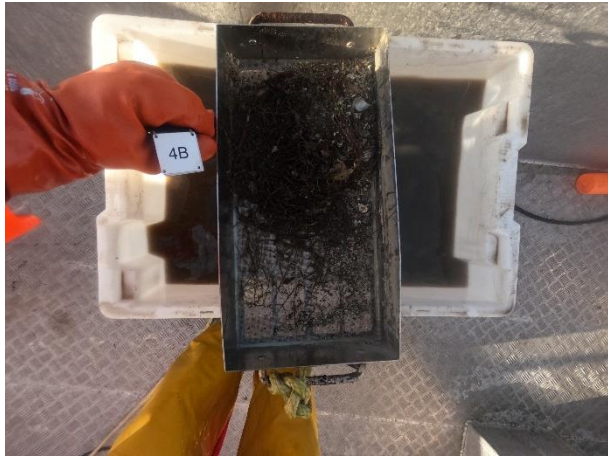
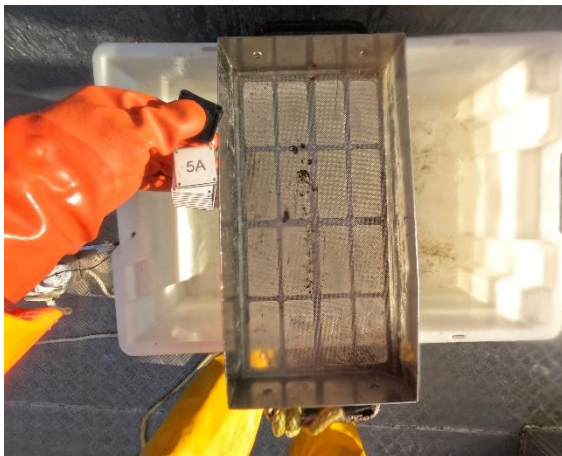
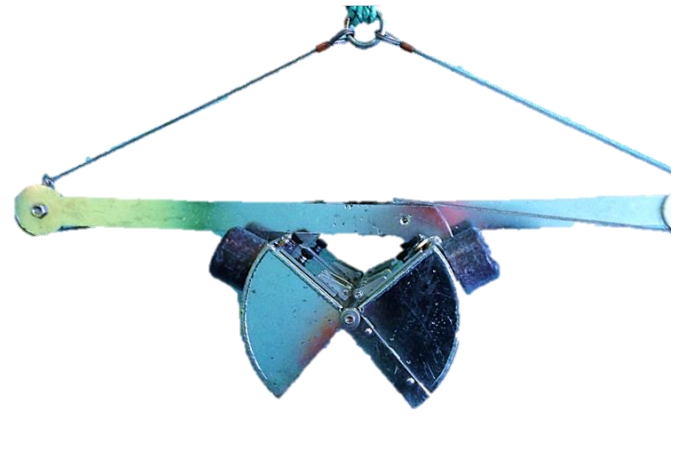
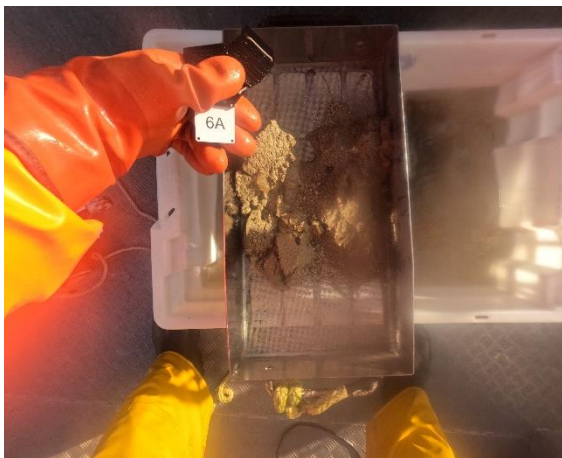
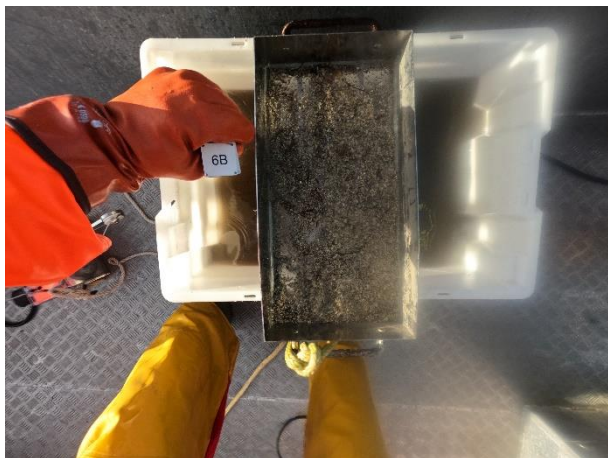
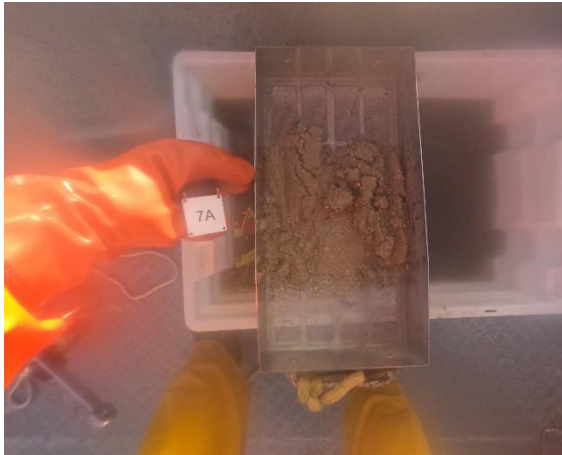
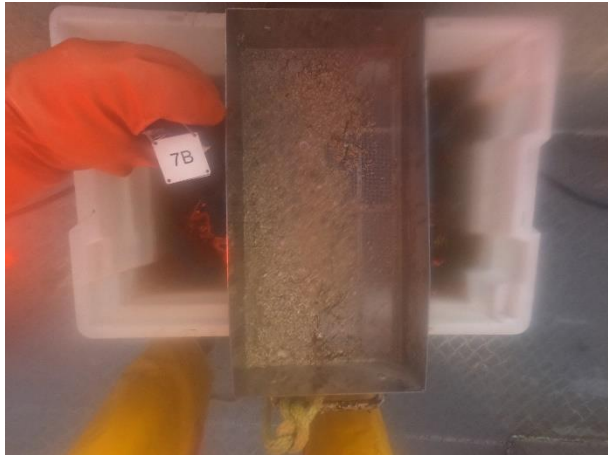
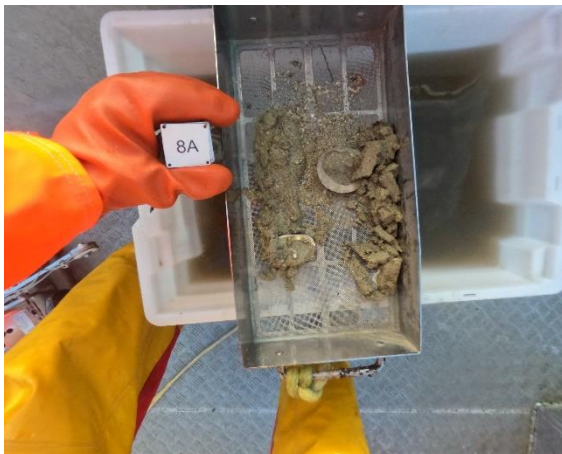
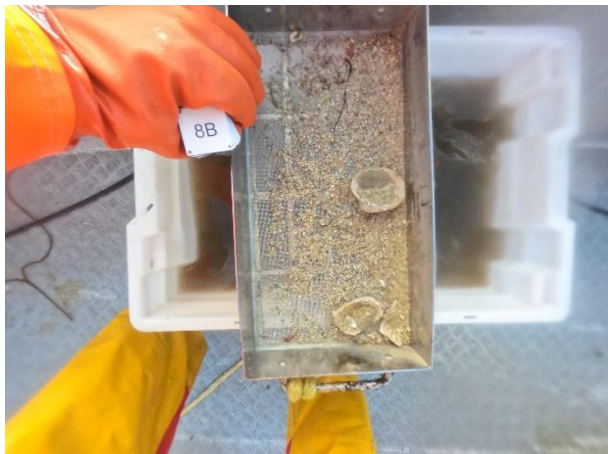
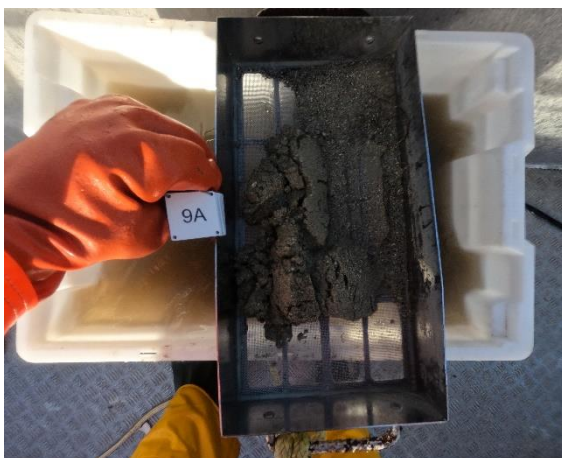
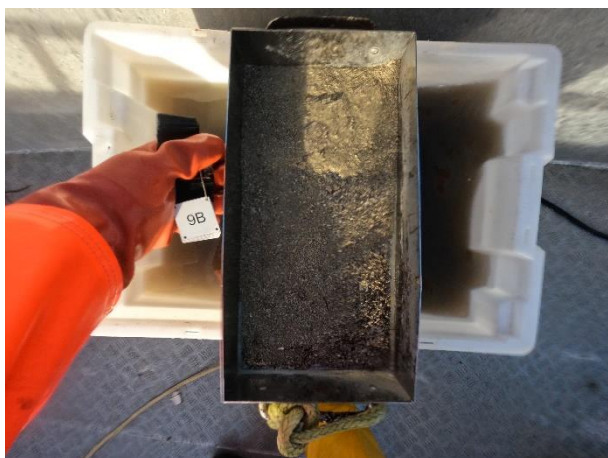
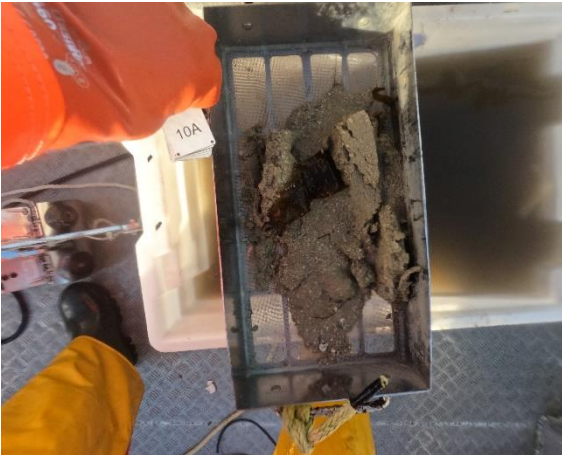
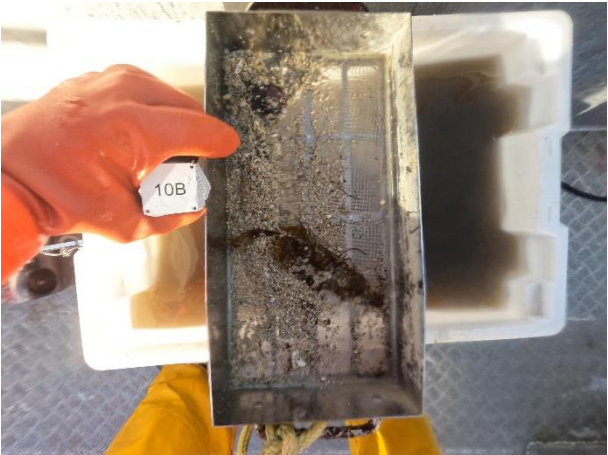
Vedlegg – Bilder fra prøvestasjoner

Bilder nedenfor viser sediment (A) og ferdig vasket prøve (B) ved stasjonene.
