B-undersøkelse

Lokalitet SKOGSØYA (25315)

Lokalitetstilstand 1

Rapport ID 14653

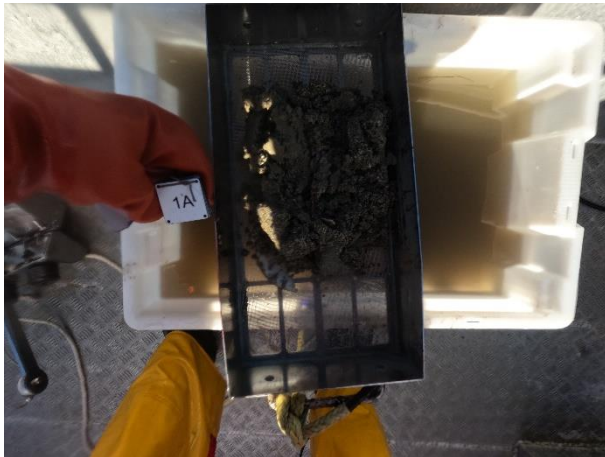
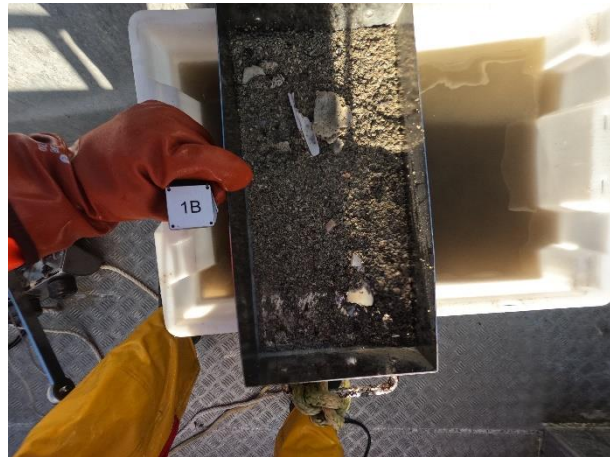
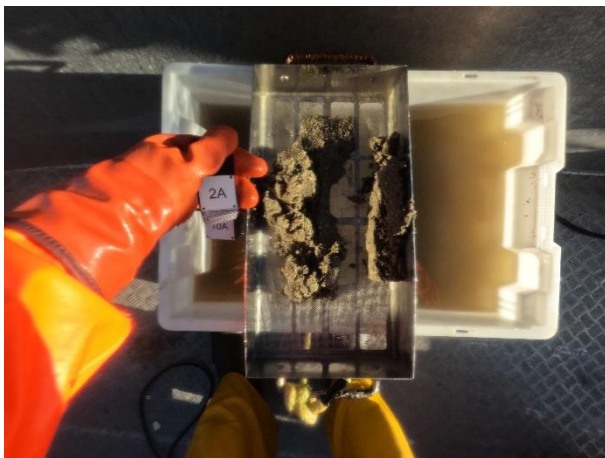
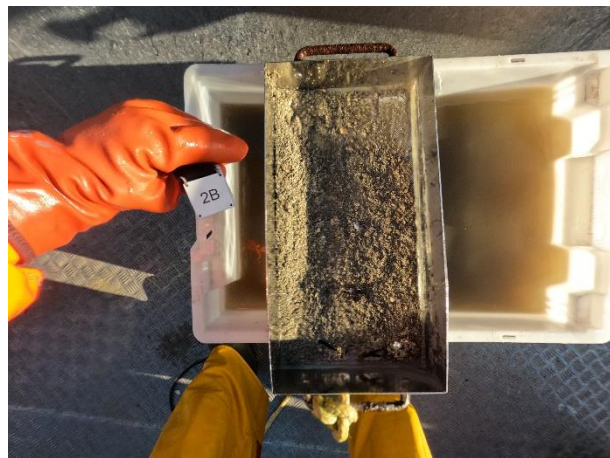
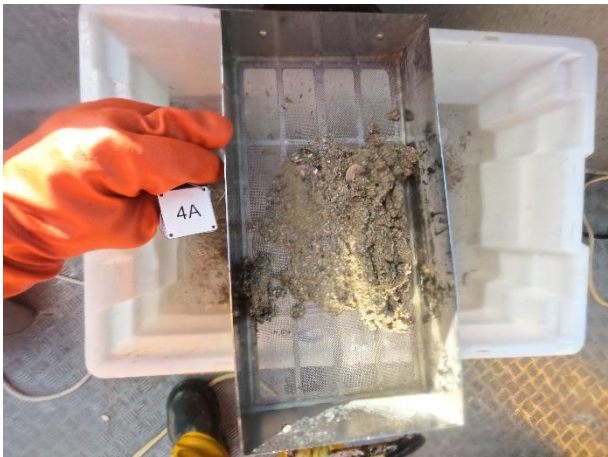
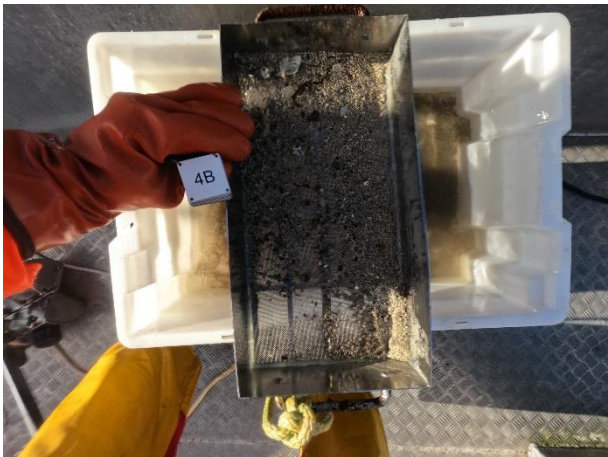
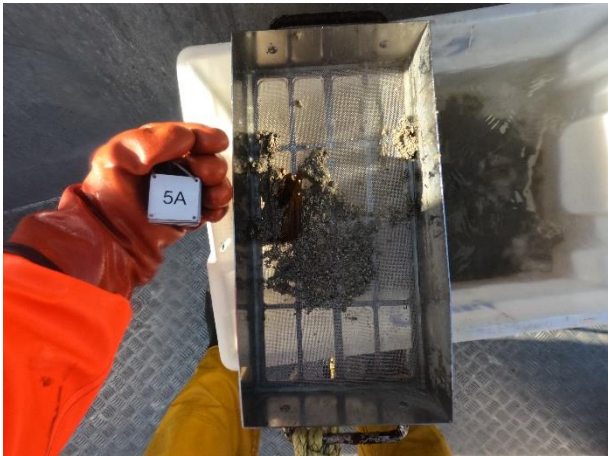
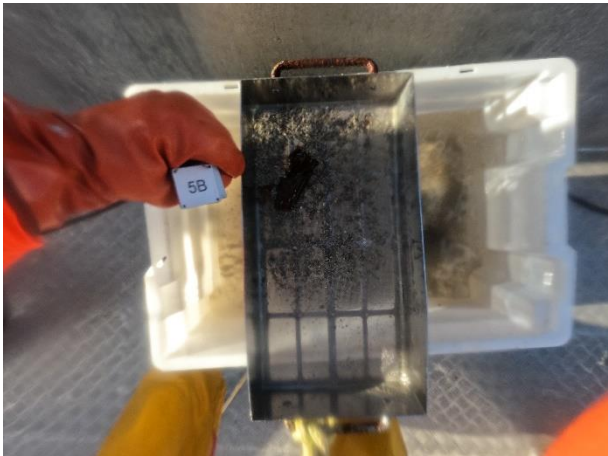
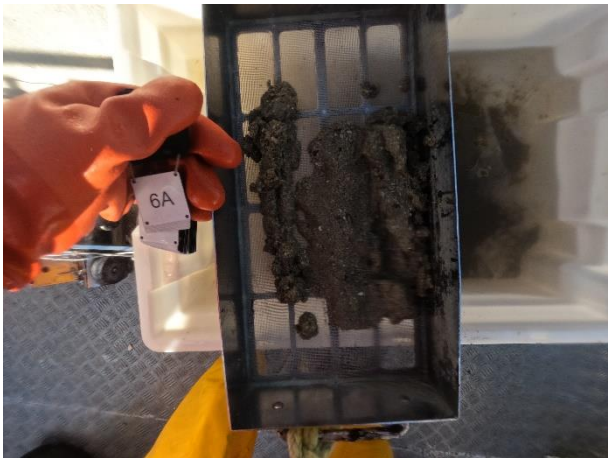
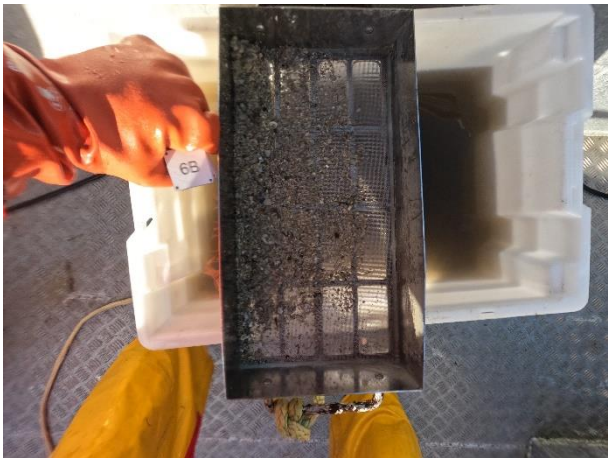
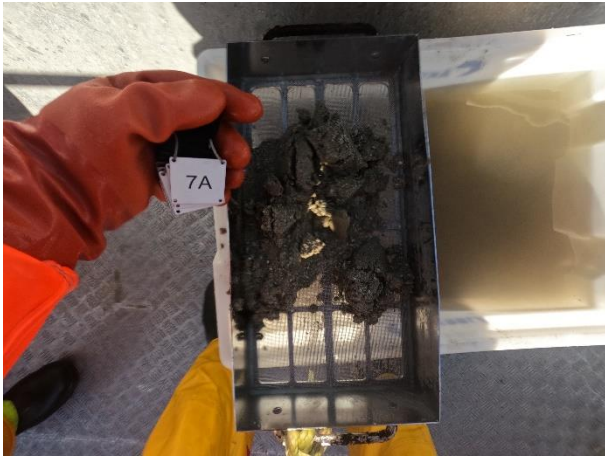
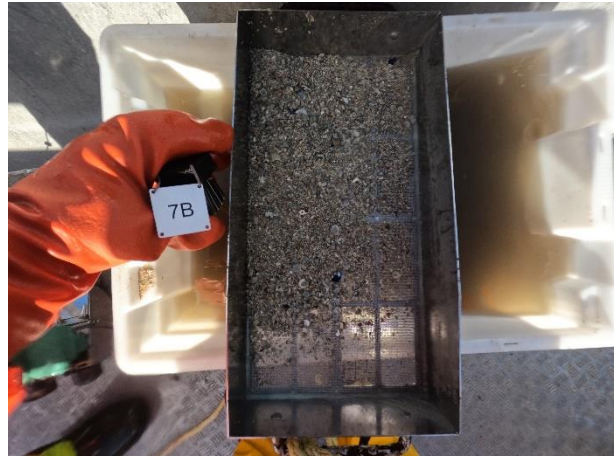
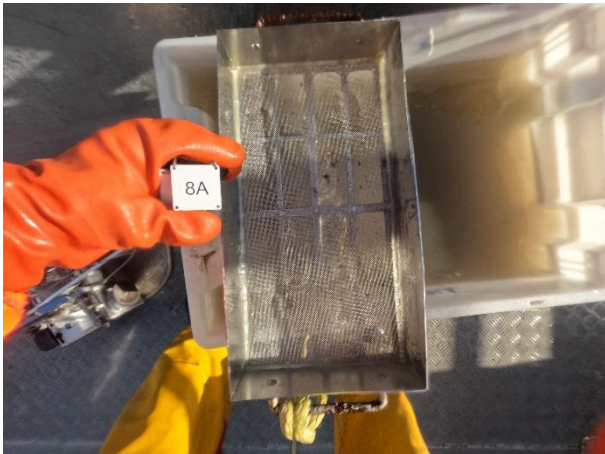
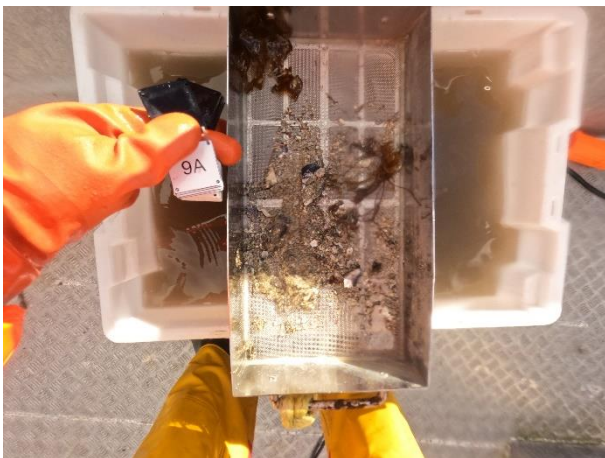
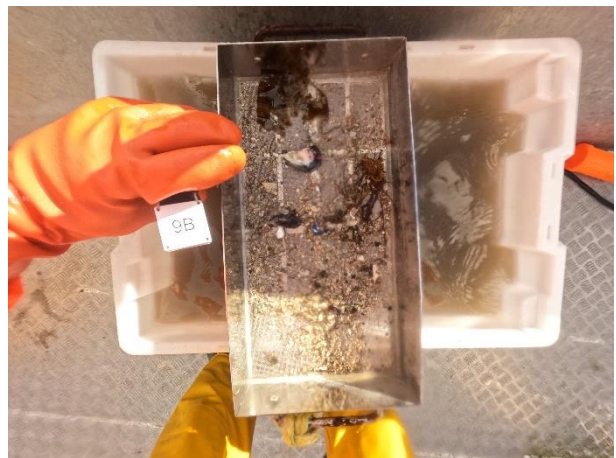
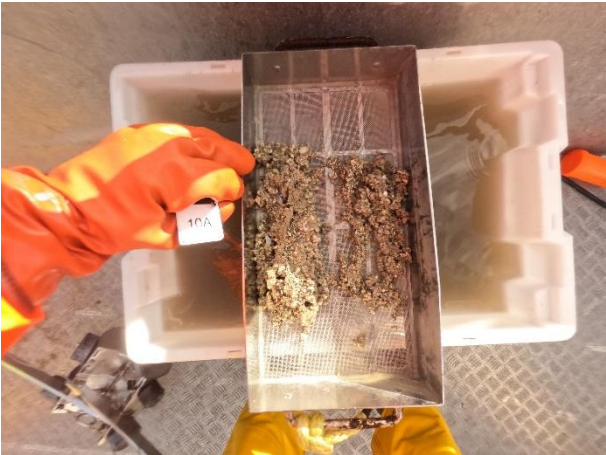
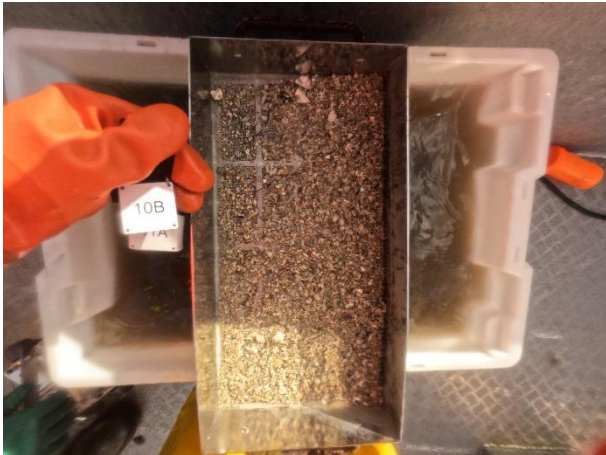
Vedlegg – Bilder fra prøvestasjoner

Bilder nedenfor viser sediment (A) og ferdig vasket prøve (B) ved stasjonene.
