B-undersøkelse for lokalitet TORTENNESET (31297)

Lokalitetstilstand 1

Rapport ID 14664

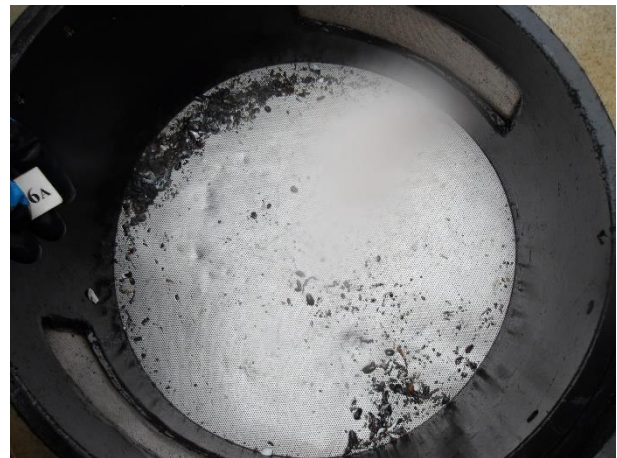
Hardbunn, ikke skylt

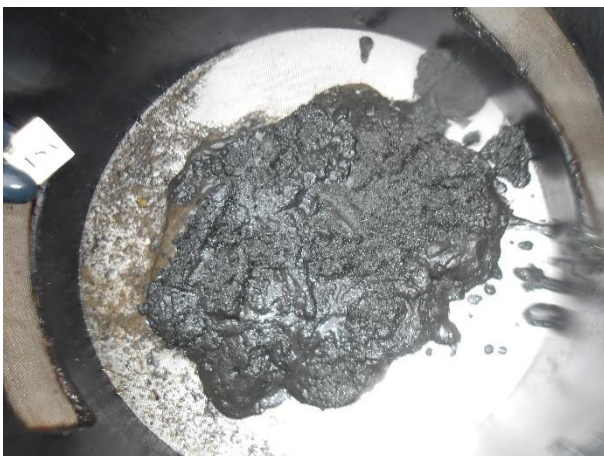
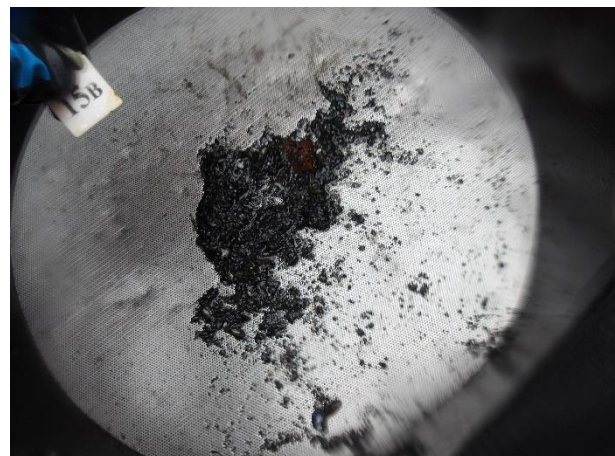
Hardbunn, ikke skylt
