# **B-undersøkelse for lokalitet KARISKJÆRET (36817)**

**Lokalitetstilstand 1**

Rapport ID 14676

## Kart til B-undersøkelse ved Kariskjæret (36817), 2024

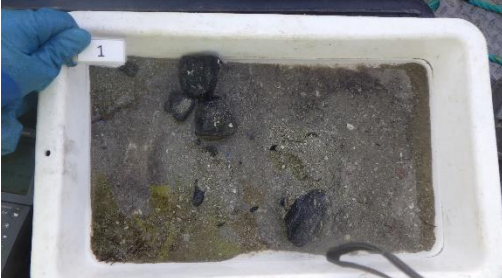
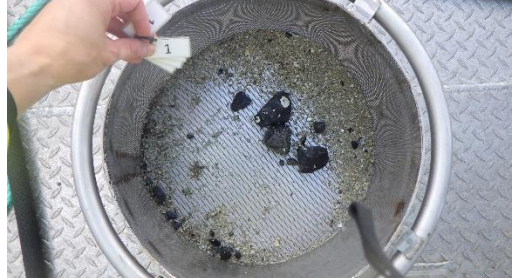
<i>St</i>	<i>Bilde før sikting</i>	<i>Bilde etter sikting</i>
<i>St 1</i>

Prøvepunkt	Kommentar
1	Store steiner i prøve, men lukket grabb og godkjent.
2	
3	
4	
5	
6	
7	
8	
9

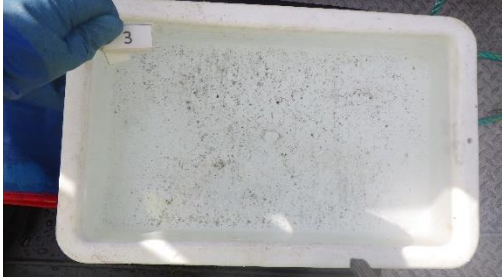
<i>St 3</i>

<p><i>Hardbunn</i></p>
<i>St 4</i>

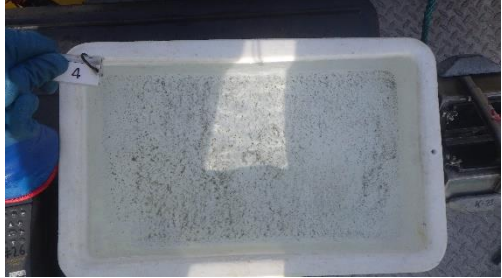
<p><i>Hardbunn</i></p>
