# **B-undersøkelse for lokalitet SALTKJELEN I (12973)**

**Lokalitetstilstand 1**

Rapport ID 14679

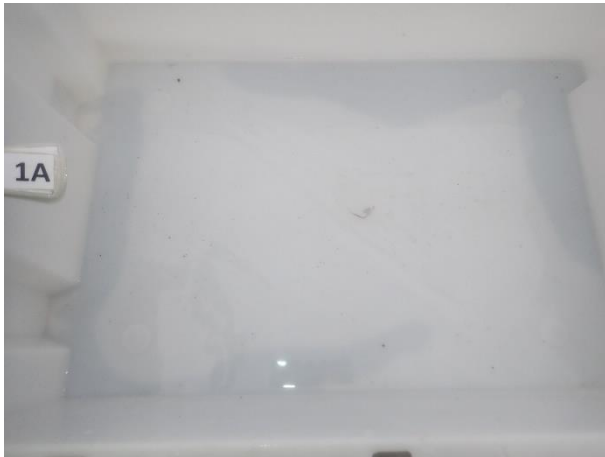
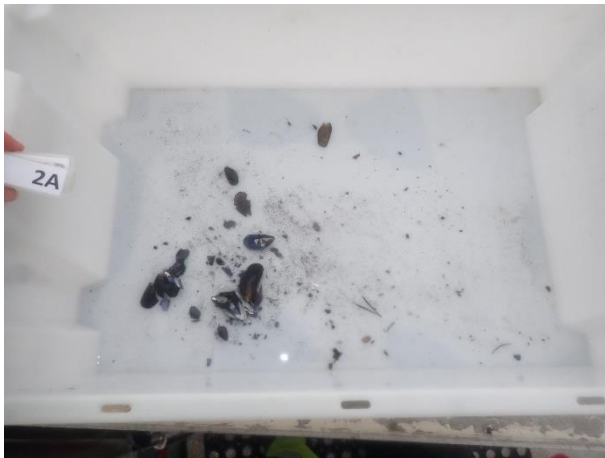
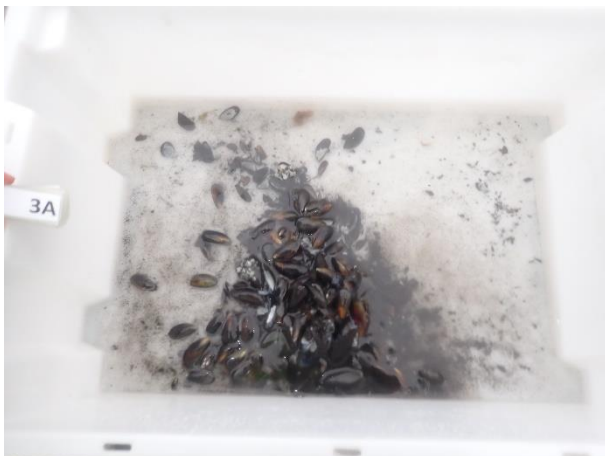
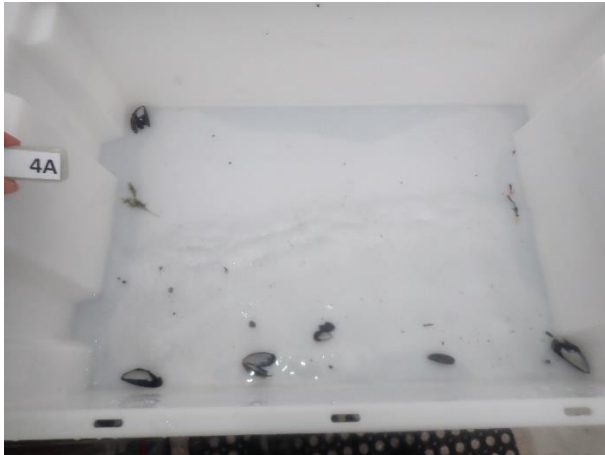
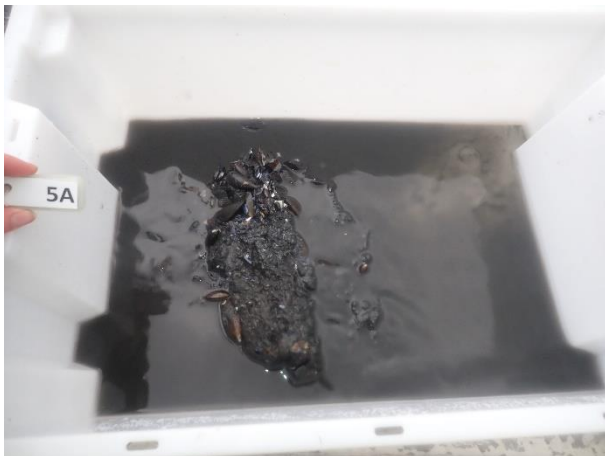
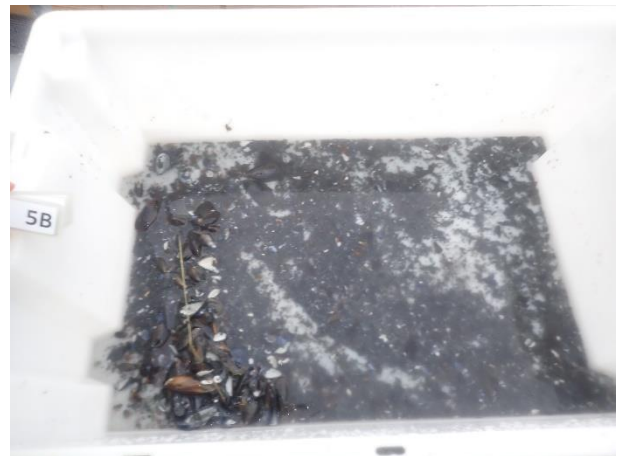
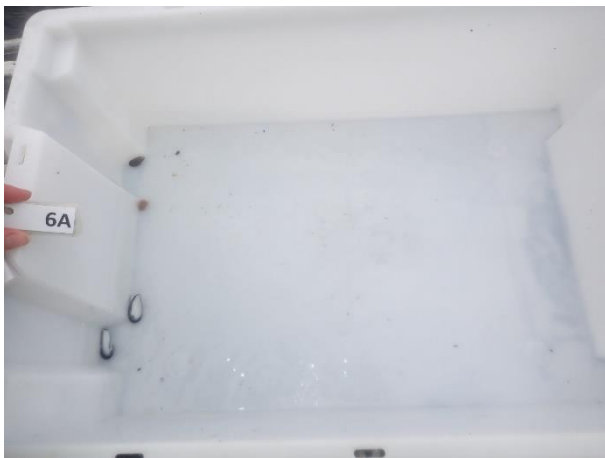
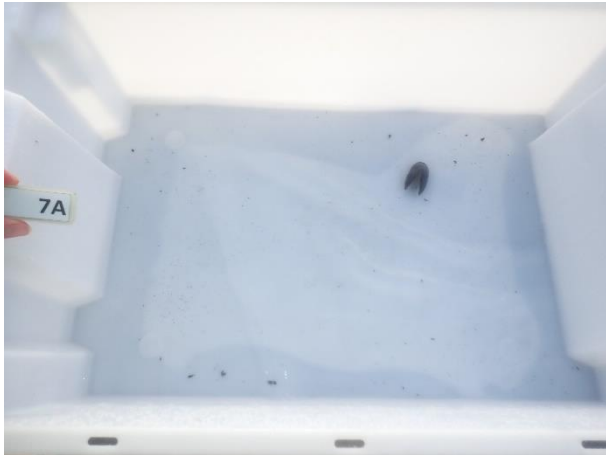
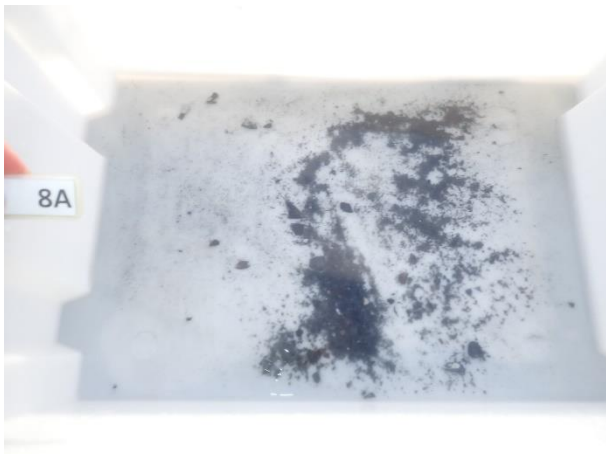
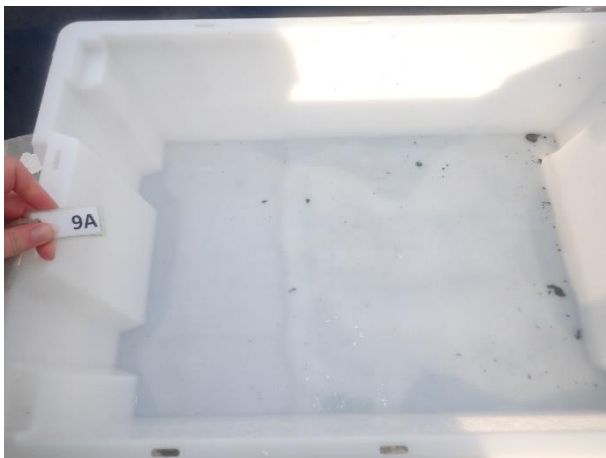
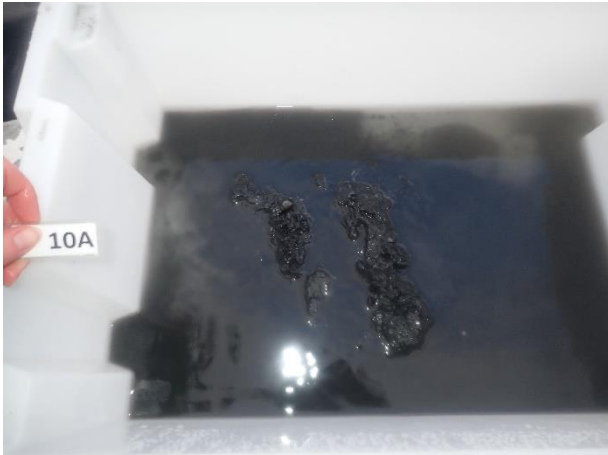
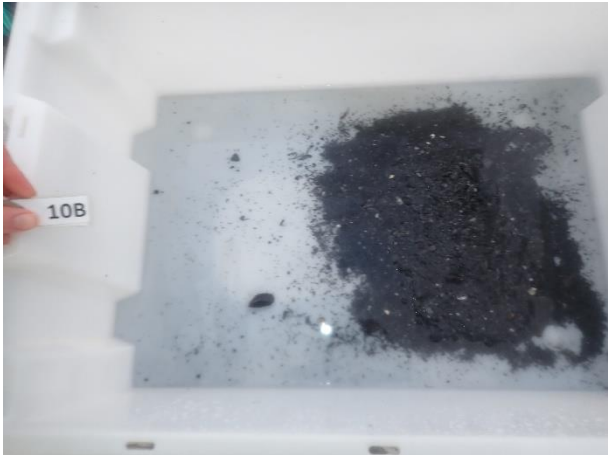
**Vedlegg – Bilder fra prøvestasjoner**

Bilder nedenfor viser sediment (A) og ferdig vasket prøve (B) ved stasjonene.
