# **B-undersøkelse for lokalitet LJONESBJØRGENE (12022)**

**Lokalitetstilstand 1**

Rapport ID 14685

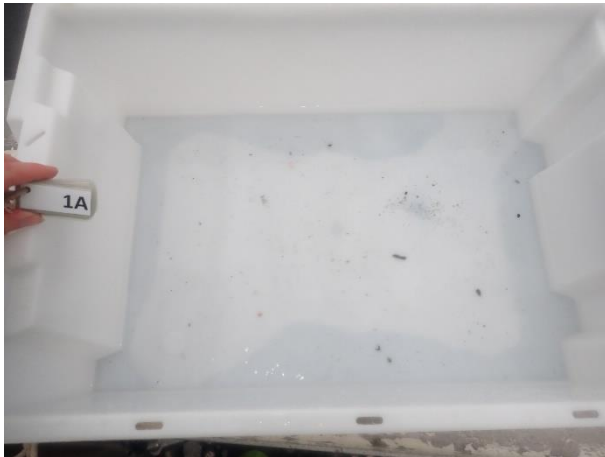
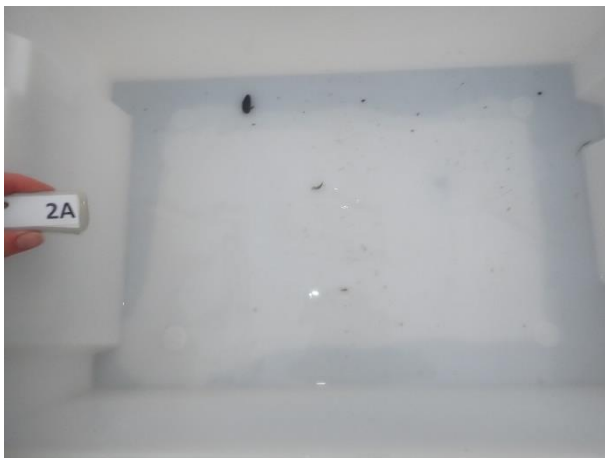
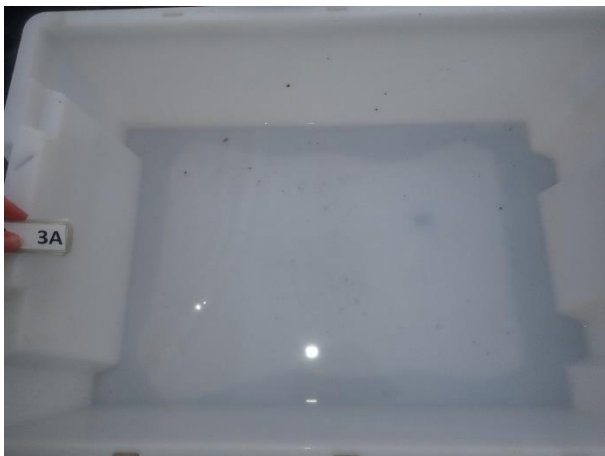
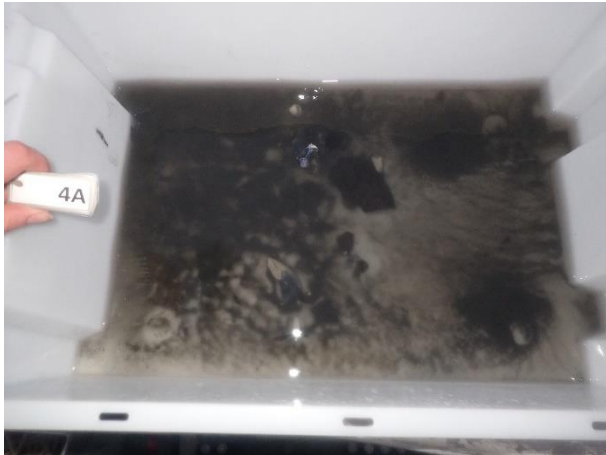
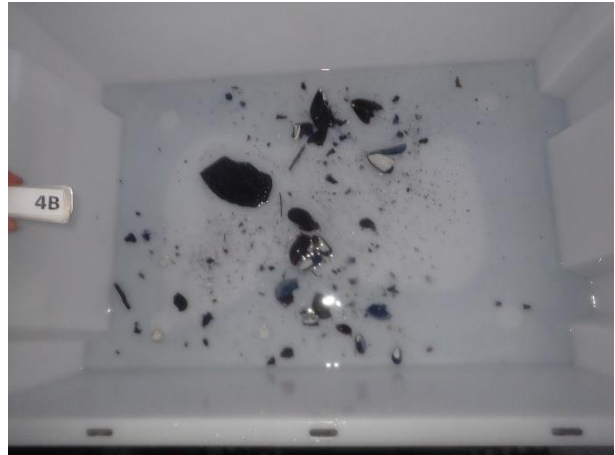
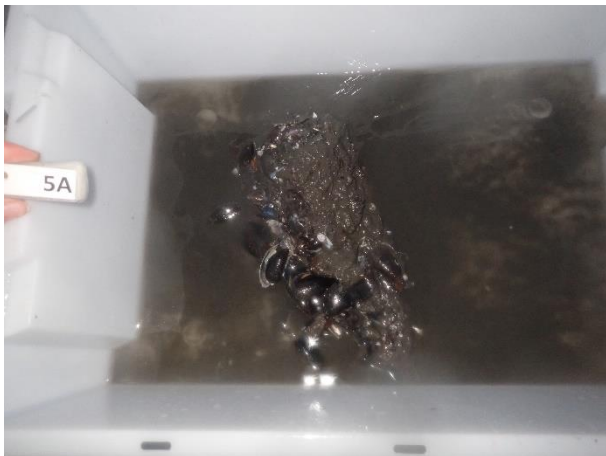
Prøvepunkt	Kommentar
1	Grabb rullet.
2	Grabb rullet.
3	
4	Plantemateriale.
5	Mye døde blåskjell.
6	
7	Grabb rullet.
8	
9	Mye døde blåskjell.

Bilder nedenfor viser sediment (A) og ferdig vasket prøve (B) ved stasjonene.
