B-undersøkelse for lokalitet LANGSKJÆRAN (28036)

Lokalitetstilstand 1

Rapport ID 14687

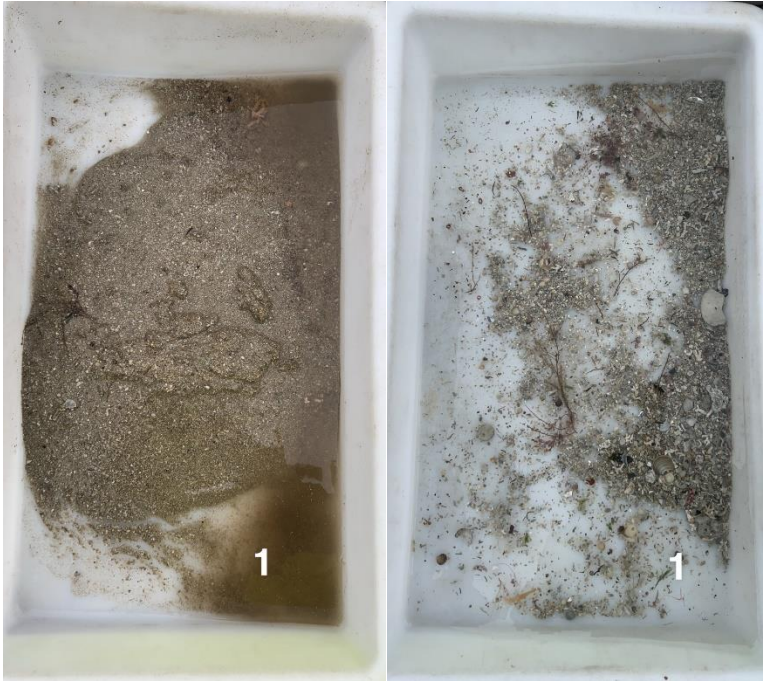
Figur 1: Bilder som viser sedimentet fra stasjon 1 før og etter siling. Sedimentet besto av sand og skjellsand. Det ble registrert rester av fekalier ved stasjonen. Foto: Aqua Kompetanse AS.

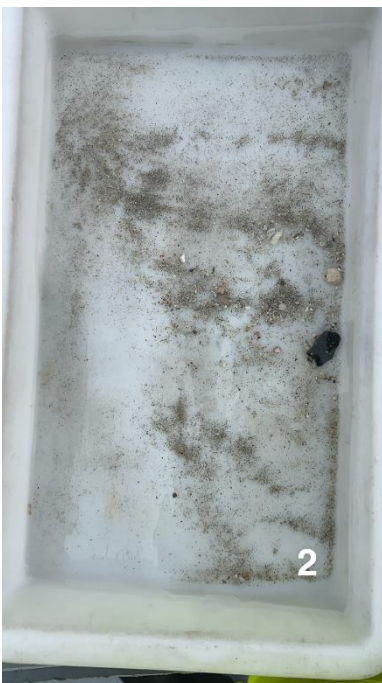
Figur 2: Bilde som viser sedimentet fra stasjon 2. Sedimentet besto av sand på fjellbunn. Foto: Aqua Kompetanse AS.

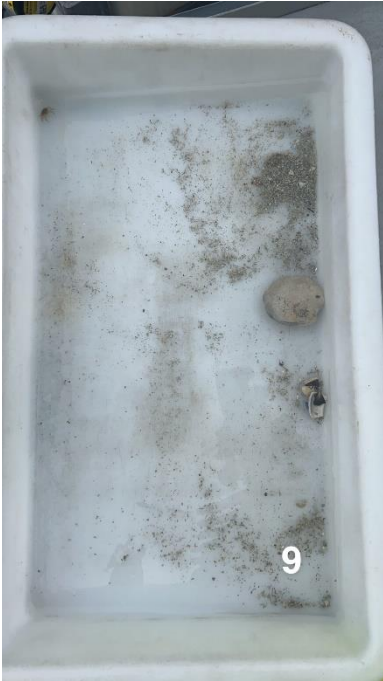
Figur 9: Bilde som viser sedimentet fra stasjon 9. Sedimentet besto av sand på fjellbunn. Foto: Aqua Kompetanse AS.

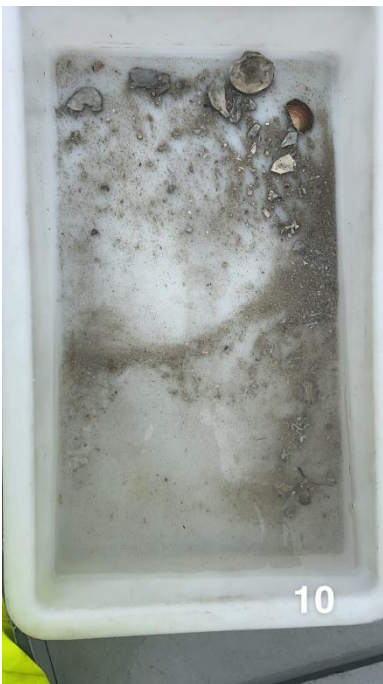
Figur 10: Bilde som viser sedimentet fra stasjon 10. Sedimentet besto av sand på fjellbunn. Foto: Aqua Kompetanse AS.

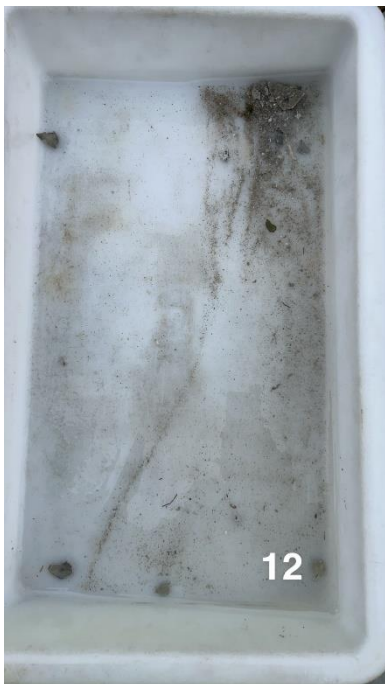
Figur 12: Bilde som viser sedimentet fra stasjon 12. Sedimentet besto av sand på fjellbunn. Foto: Aqua Kompetanse AS.
