B-undersøkelse for lokalitet GRØNSET (22296)

Lokalitetstilstand 1

Rapport ID 14690

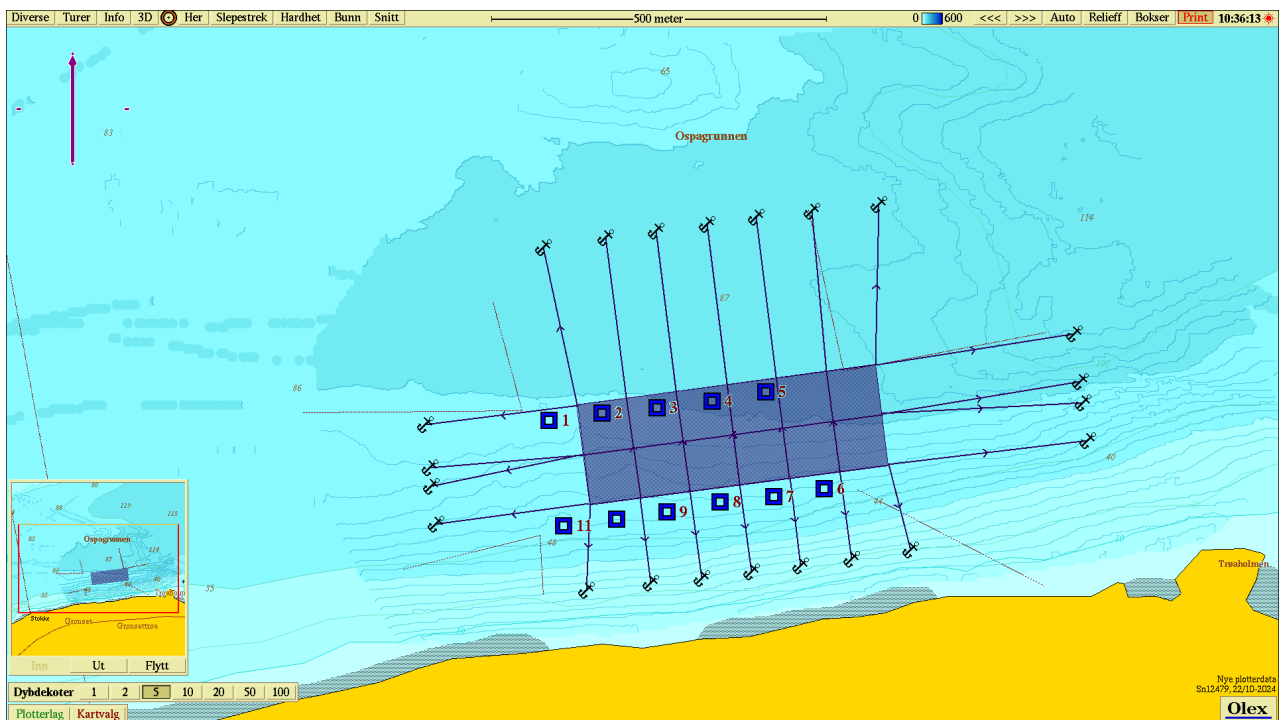
Figur 2. Batymetrisk kart (nordlig orientering) med avmerking av anleggsrammen og prøvestasjoner med tilstandsklasse: blå firkant; Tilstand 1, grønn firkant; Tilstand 2, gul firkant; Tilstand 3, rød firkant; Tilstand 4. Kartdatum WGS84.

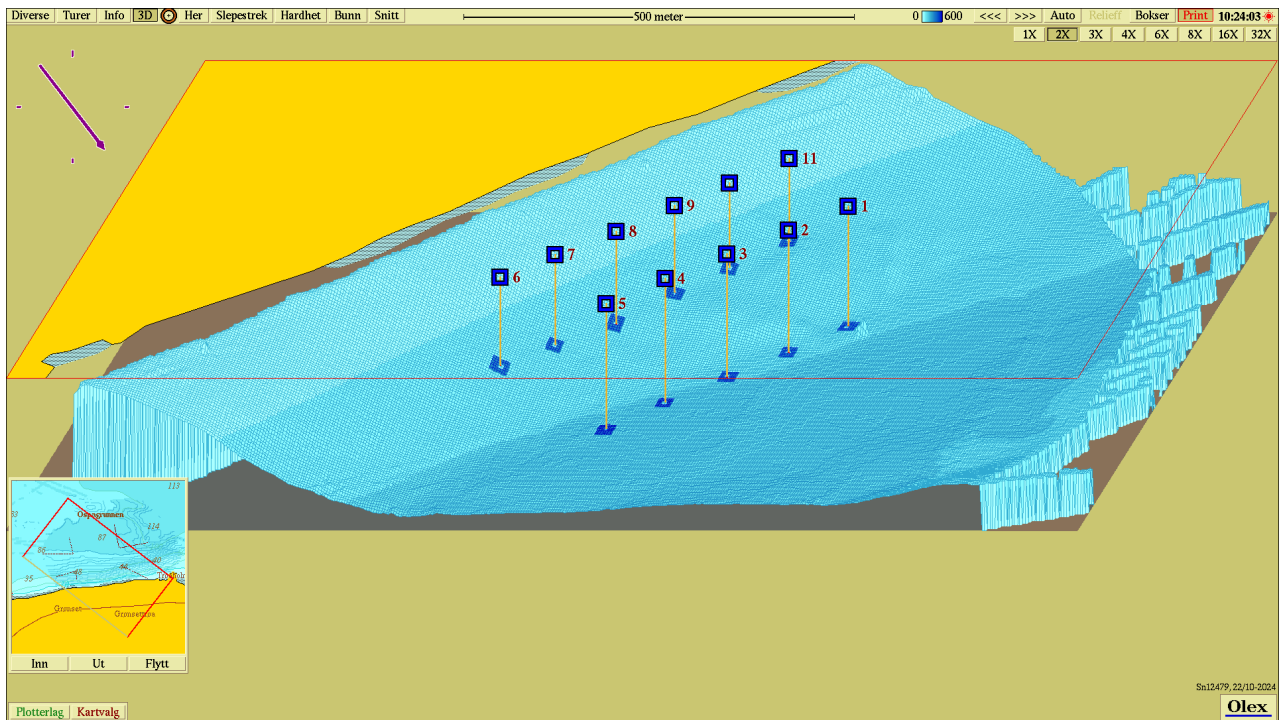
Figur 3. 3D-visning av anlegget og prøvestasjoner med tilstandsklassifisering: blå firkant; Tilstand 1, grønn firkant; Tilstand 2, gul firkant; Tilstand 3, rød firkant; Tilstand 4. Kartdatum WGS84.

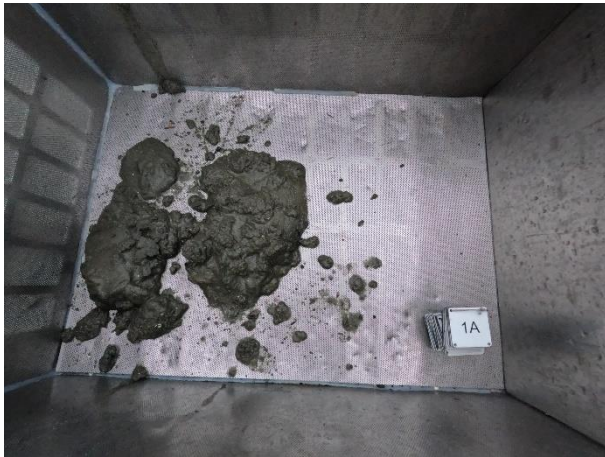
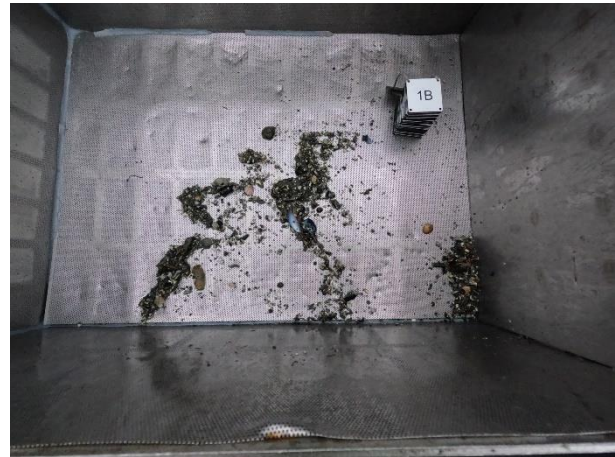
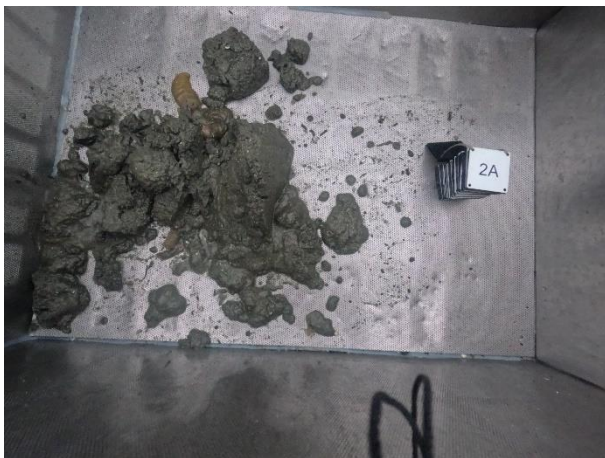
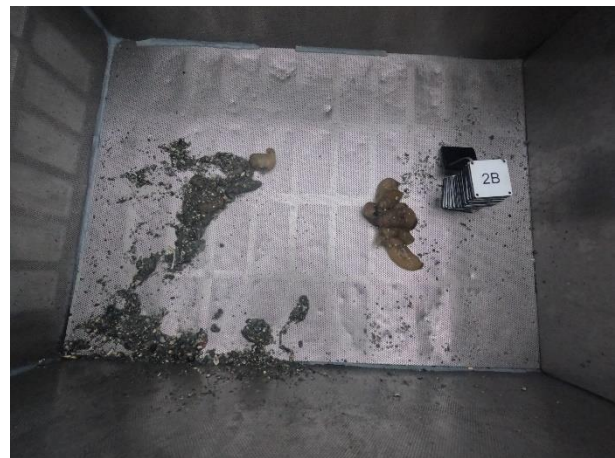
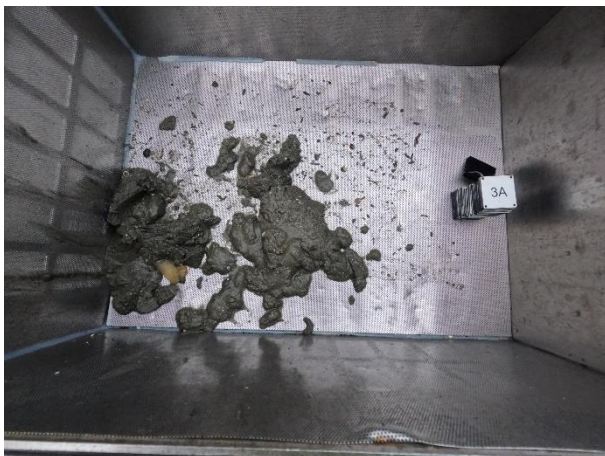
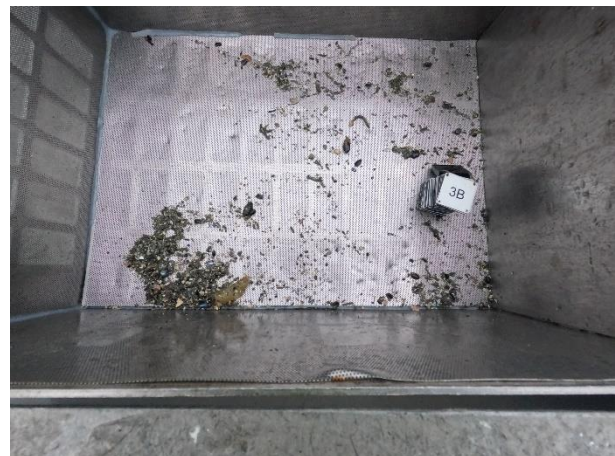
Vedlegg – Bilder fra prøvestasjoner

Bilder nedenfor viser sediment (A) og ferdig vasket prøve (B) ved stasjonene.
