# **B-undersøkelse for lokalitet KREKVIKBOGEN (28776)**

**Lokalitetstilstand 1**

Rapport ID 14691

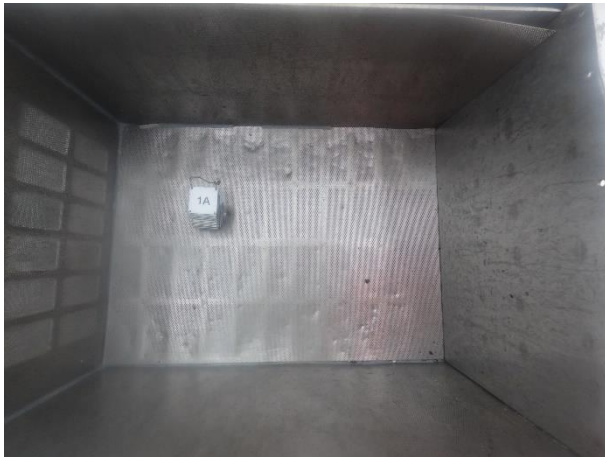
Bilder nedenfor viser sediment (A) og ferdig vasket prøve (B) ved stasjonene.

Hardbunn

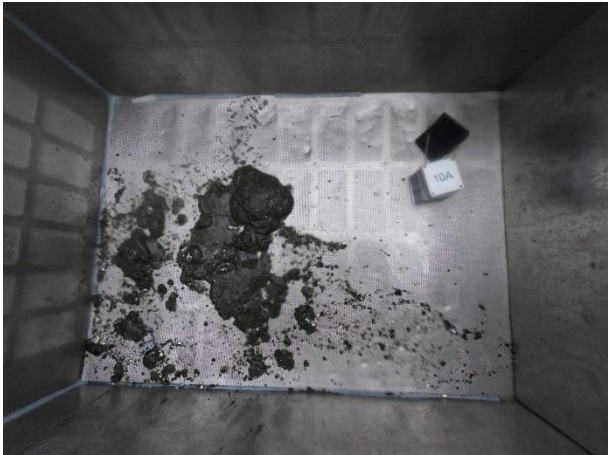
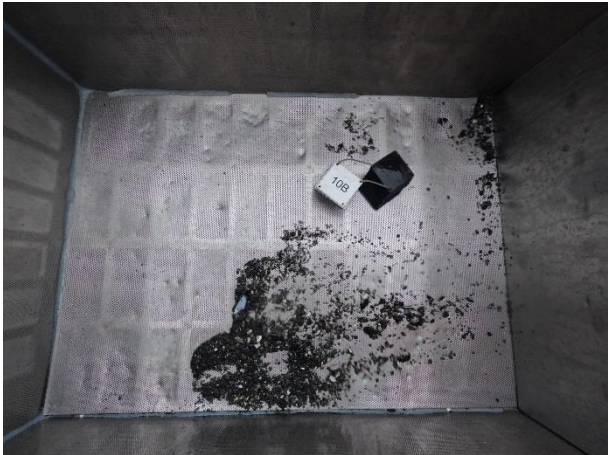
Hardbunn
