B-undersøkelse for lokalitet LILLEELV (11411)

Lokalitetstilstand 2

Rapport ID 14699

Kart til undersøkelse med B-metodikk ved Lilleelv (11411)

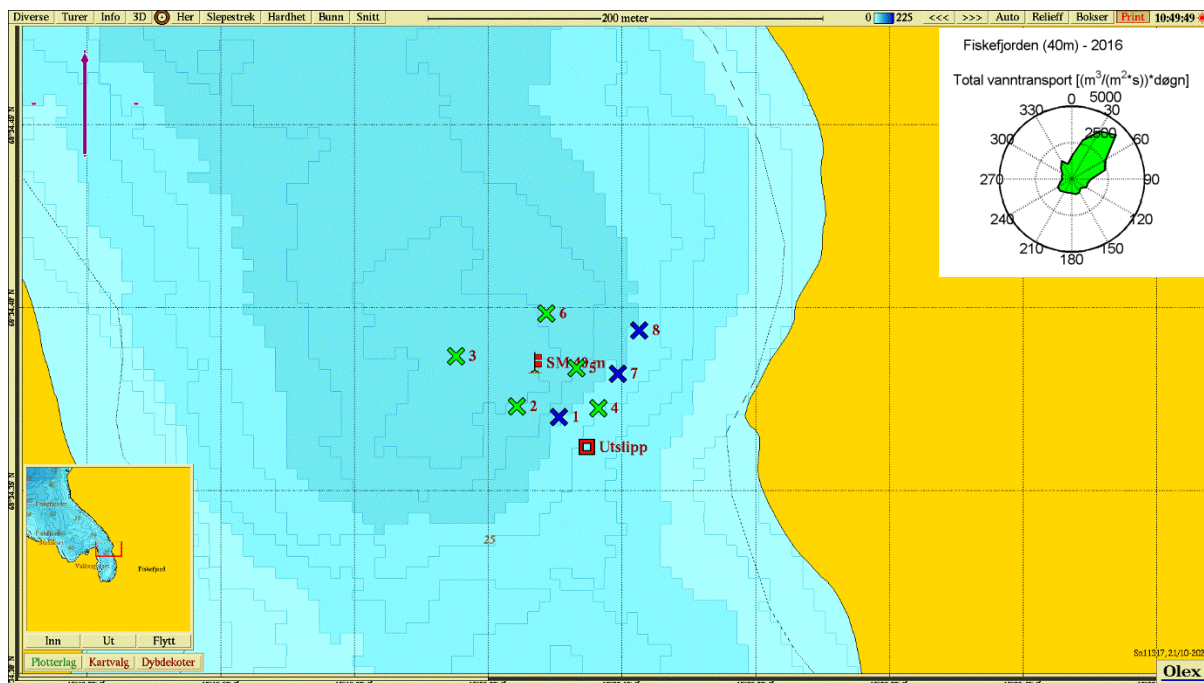
Figur 2. Dybdekart ved Lilleelv utslippspunkt. Prøvetakingsstasjonene er tegnet inn med fargekode som beskriver tilstand iht. NS 9410:2016 (1 = blå, 2 = grønn, 3 = gul, 4 = rød). Strømrose i høyre hjørne viser retning av vanntransport ved spredningsdyp på lokaliteten. Plassering av strømmåler vises i kartet med rødt flagg (APn-8608.01, Heggem, 2017).

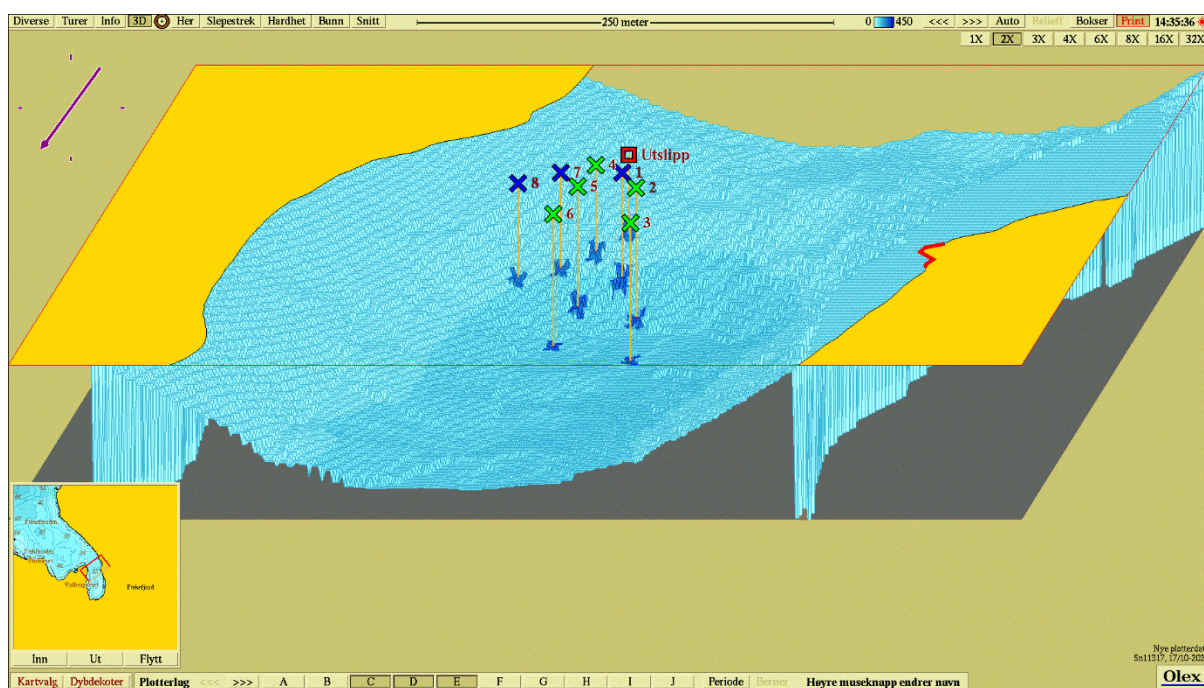
Figur 3. 3D-visning av bunntopografi ved Lilleelv utslippspunkt med nummererte stasjoner gjengitt i Figur 2. Kart orientert i sørvestlig retning.

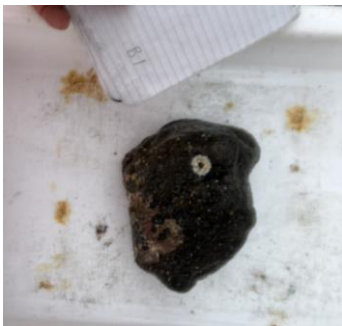
| St | Bilde før sikting | Bilde etter sikting |
|---|---|--|
| St 1 | | Steinbunn. |
