B-undersøkelse for lokalitet SMÆLINGEN (45092)

Lokalitetstilstand 1

Rapport ID 14701

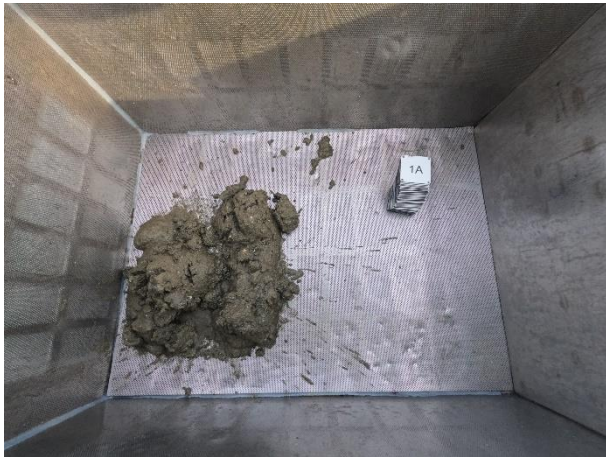
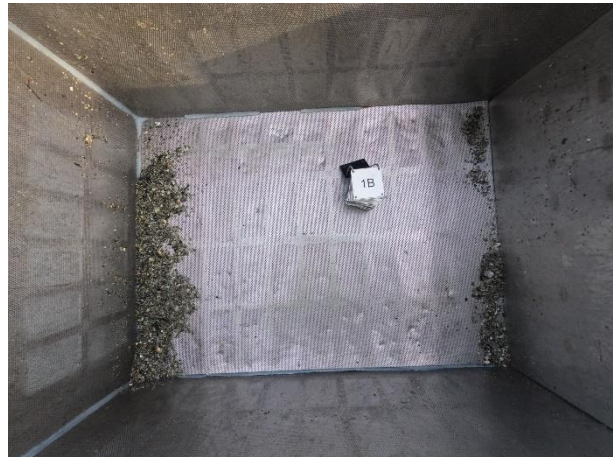
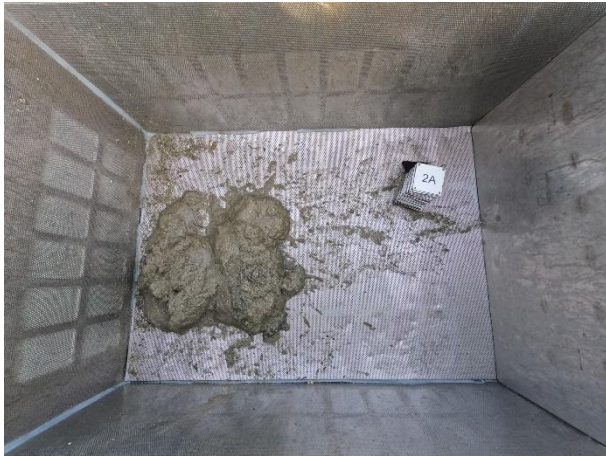
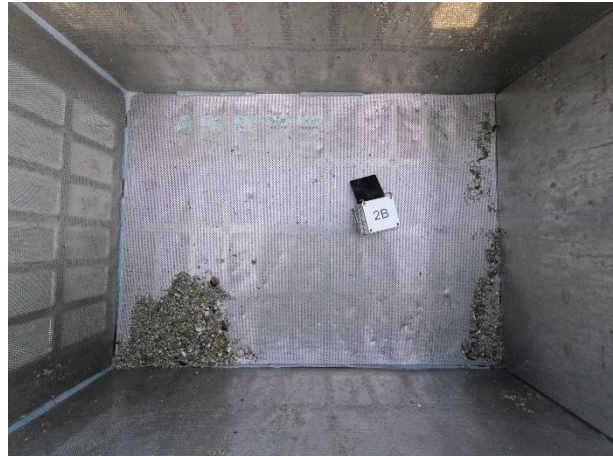
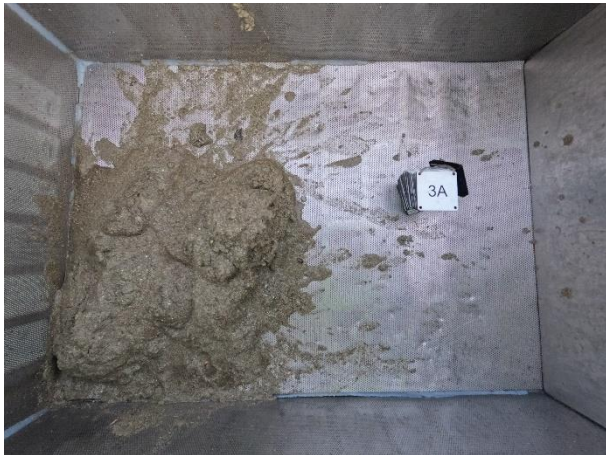
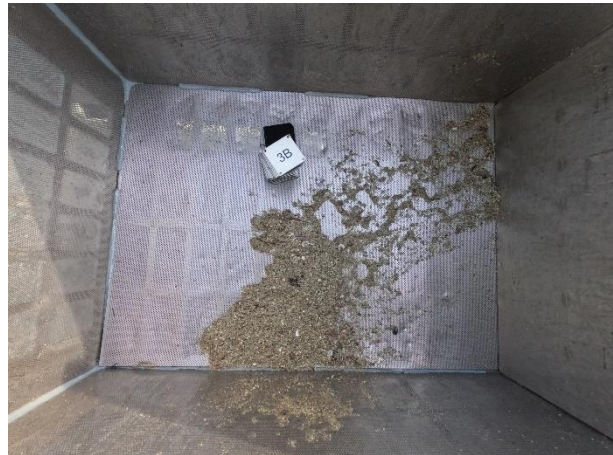
Vedlegg – Bilder fra prøvestasjoner

Bilder nedenfor viser sediment (A) og ferdig vasket prøve (B) ved stasjonene.
