B-undersøkelse for lokalitet FORSÅSTORVIKA (19278)

Lokalitetstilstand 2

Rapport ID 14708

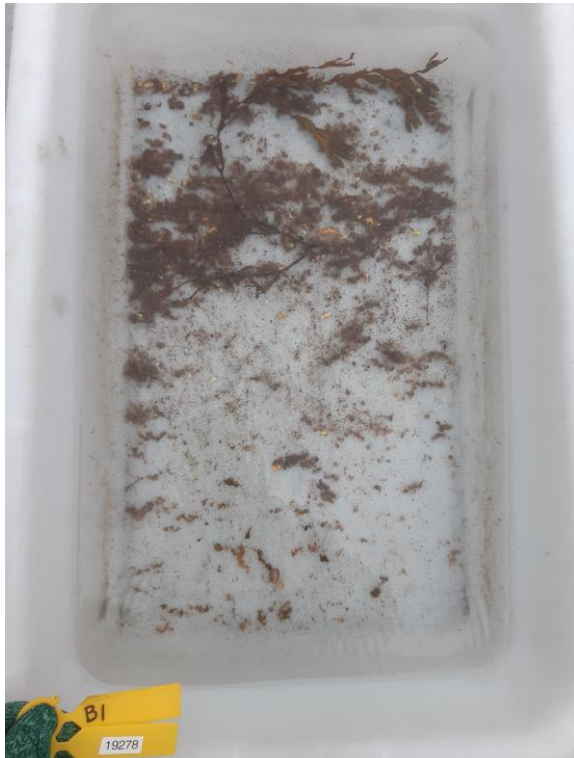
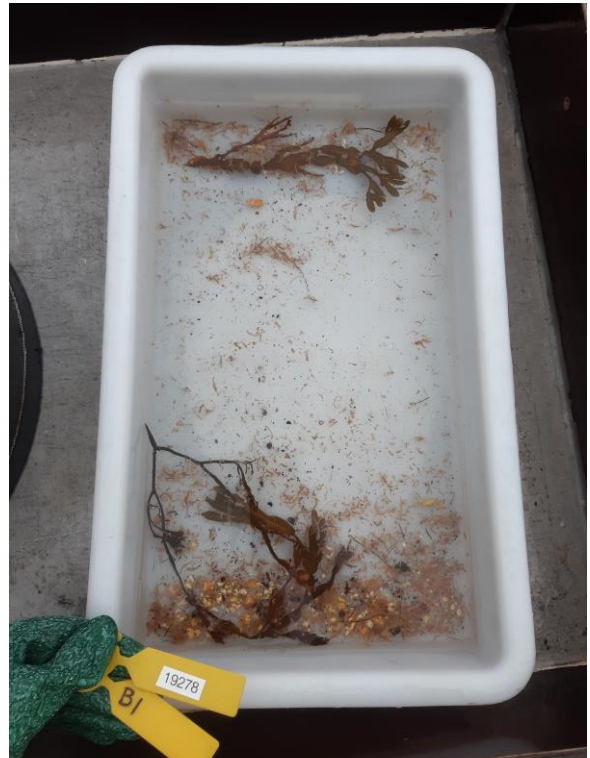
Bilder Stasjon 1

Prøvepunkt	Kommentar
1	Arter: Oprhyotrocha sp. grums, detritus og rester etter anleggsrens.
2	Arter: Capitella capitata mye detritus og rester etter anleggsrens. Fiskebein.
3	Arter: Oprhyotrocha sp. rester etter anleggsrens
4	Arter: Oprhyotrocha sp. mye detritus
5	Arter: noen Oprhyotrocha sp. mye detritus og rester etter anleggsrens.

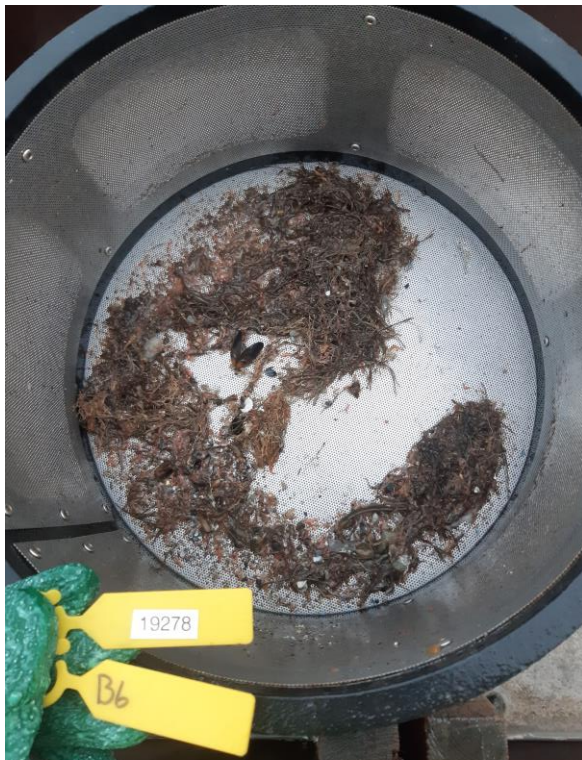
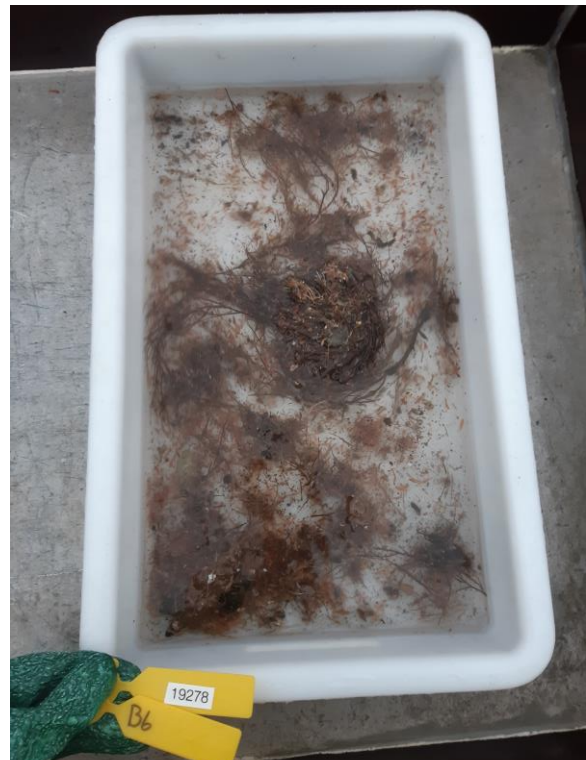
Bilder Stasjon 6

Prøvepunkt	Kommentar
6	Arter: Oprhyotrocha sp. mye rester etter anleggsrens
7	Arter: Tanglopper rester etter anleggsrens. Tang rester med noe beggjatoa på. En liten rest av død korall. pH/Eh målt i liten boks
8	Arter: Oprhyotrocha sp. grums og rester etter anleggsrens
9	Arter: Oprhyotrocha sp. Grums
10	Arter: Oprhyotrocha sp. detritus

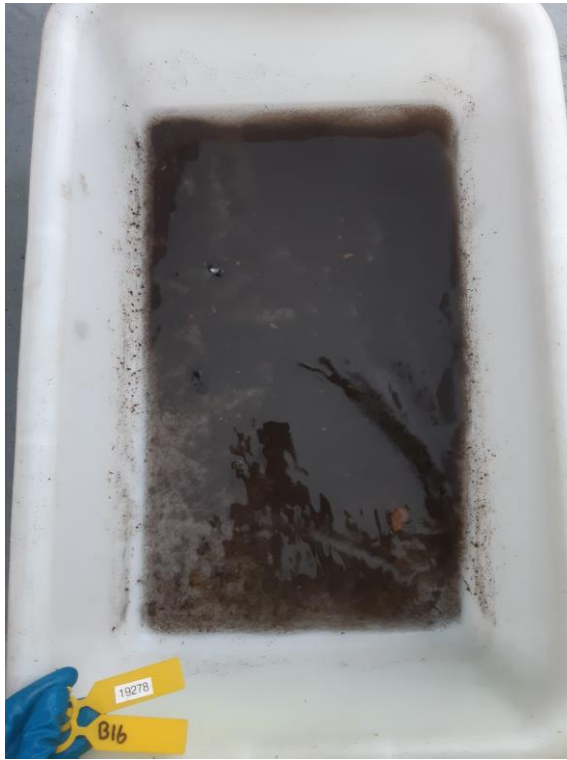
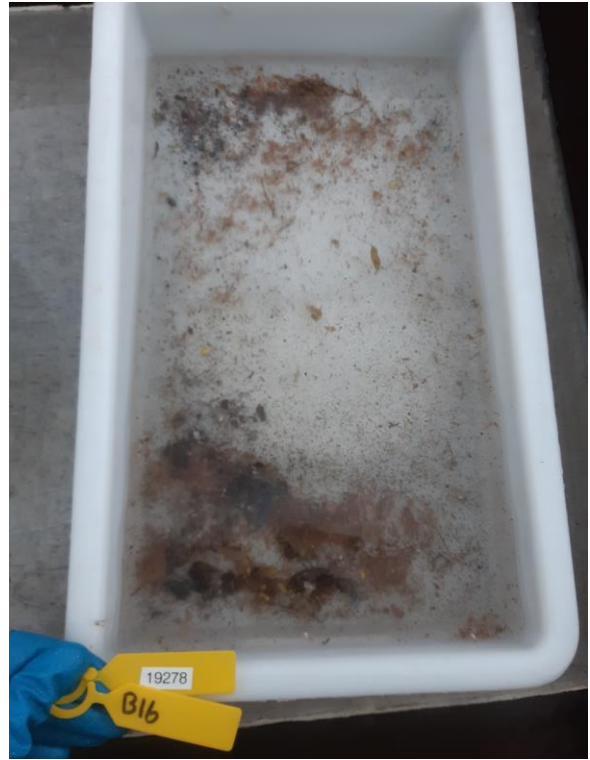
Bilder stasjon 16

Prøvepunkt	Kommentar
16	Arter: Oprhyotrocha sp. mye detritus, terrestrisk materiale og rester etter anleggsrens
17	pH/Eh ikke mål pga. gassbobler, sensorisk vurdert til TK 5. Mye detritus og rester etter anleggsrens. Noe terrestrisk materiale.
18	Arter: Oprhyotrocha sp. mye detritus, noe grums
19	Arter: Oprhyotrocha sp., noen Capitella capitata mye detritus, grums og rester etter anleggsrens.
