B-undersøkelse for lokalitet STORSTROMPAN (13124)

Lokalitetstilstand 1

Rapport ID 14710

Kartutsnitt tilhørende B-undersøkelsen ved Storstrompan i oktober 2024

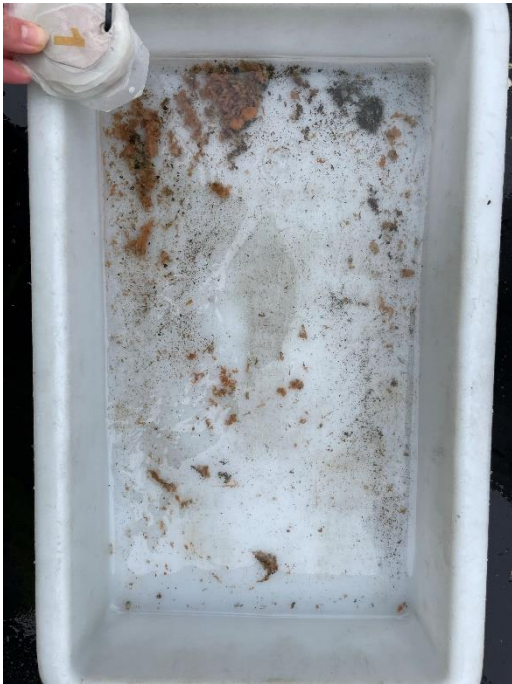
Figur 1: *Bilde som viser stasjon 1. Det ble registrert fjellbunn ved stasjonen. Det ble registrert fôr og fekalier ved stasjonen. Foto: Aqua Kompetanse AS.*

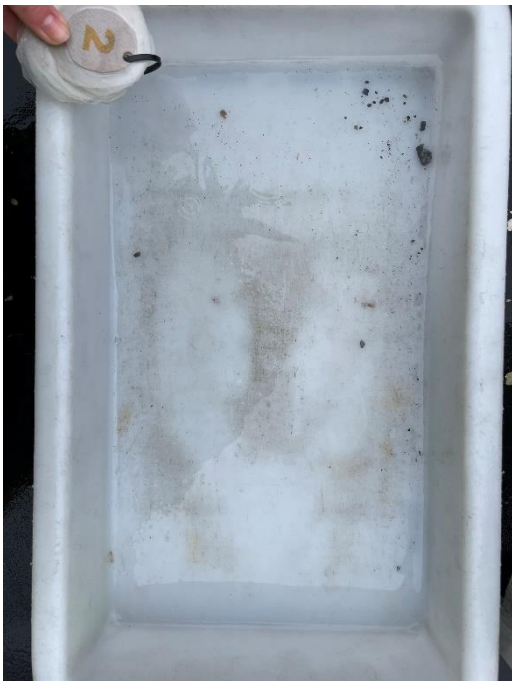
Figur 2: *Bilde som viser stasjon 2. Det ble registrert strø av grus på fjellbunn ved stasjonen. Det ble registrert fekalier ved stasjonen. Foto: Aqua Kompetanse AS.*

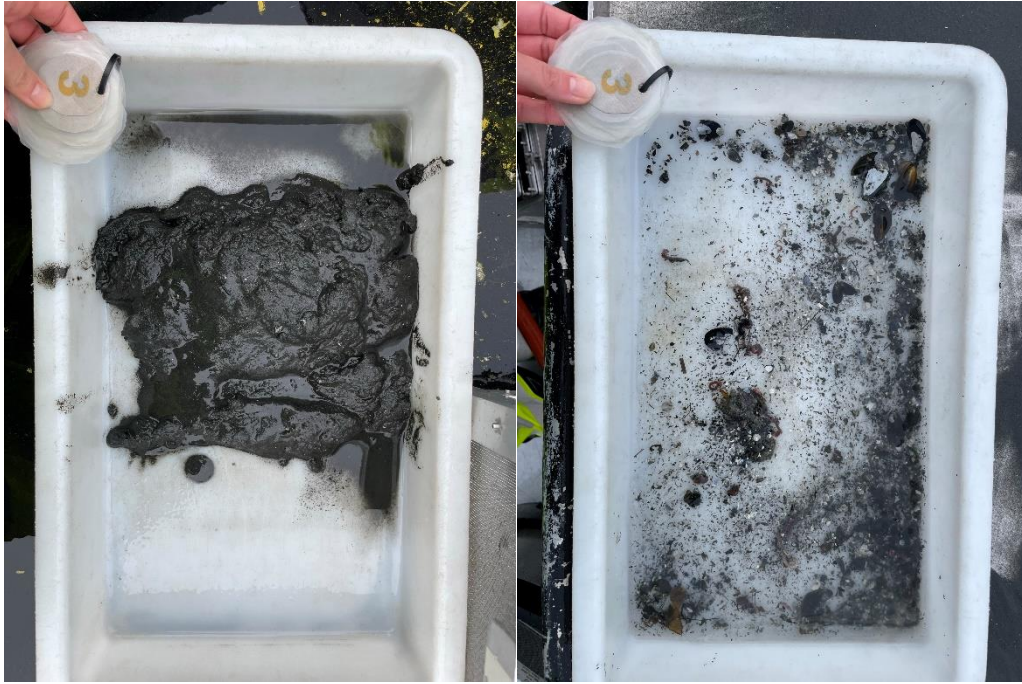
Figur 3: Bilder som viser sedimentet fra stasjon 3 før og etter siling. Sedimentet besto av silt, og noe sand og grus.
Foto: Aqua Kompetanse AS.

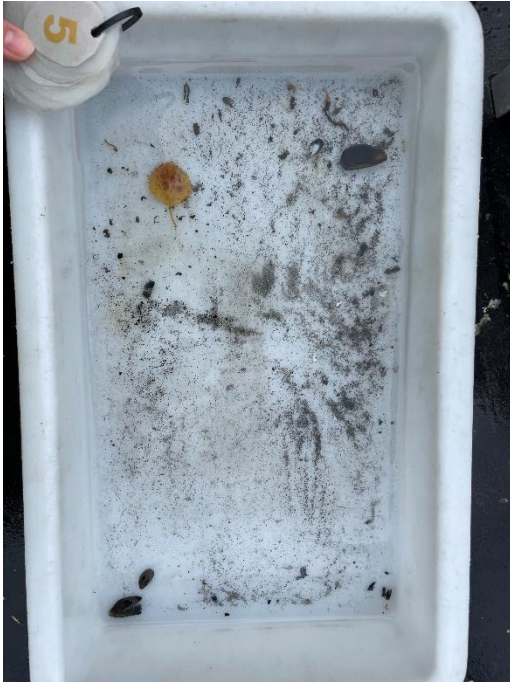
Figur 5: *Bilde som viser stasjon 5. Det ble registrert strø av silt på fjellbunn ved stasjonen. Foto: Aqua Kompetanse AS.*

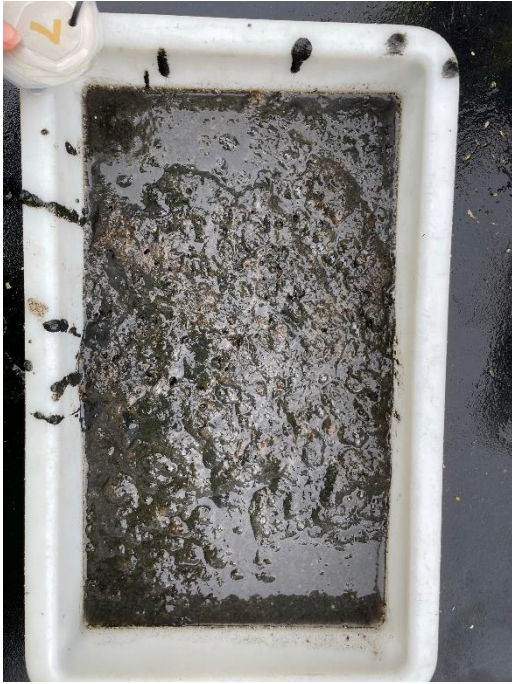
Figur 7: Bilde som viser sedimentet fra stasjon 7. Sedimentet besto av silt. Det ble registrert fekalier ved stasjonen. Prøven ble ikke silt, grunnet H_2S -gass. Foto: Aqua Kompetanse AS.

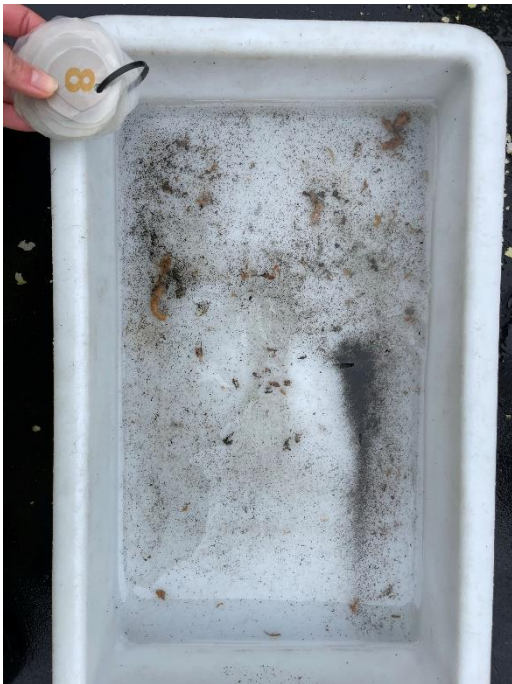
Figur 8: Bilde som viser stasjon 8. Det ble registrert strø av silt på fjellbunn ved stasjonen. Det ble registrert fekalier ved stasjonen. Foto: Aqua Kompetanse AS.

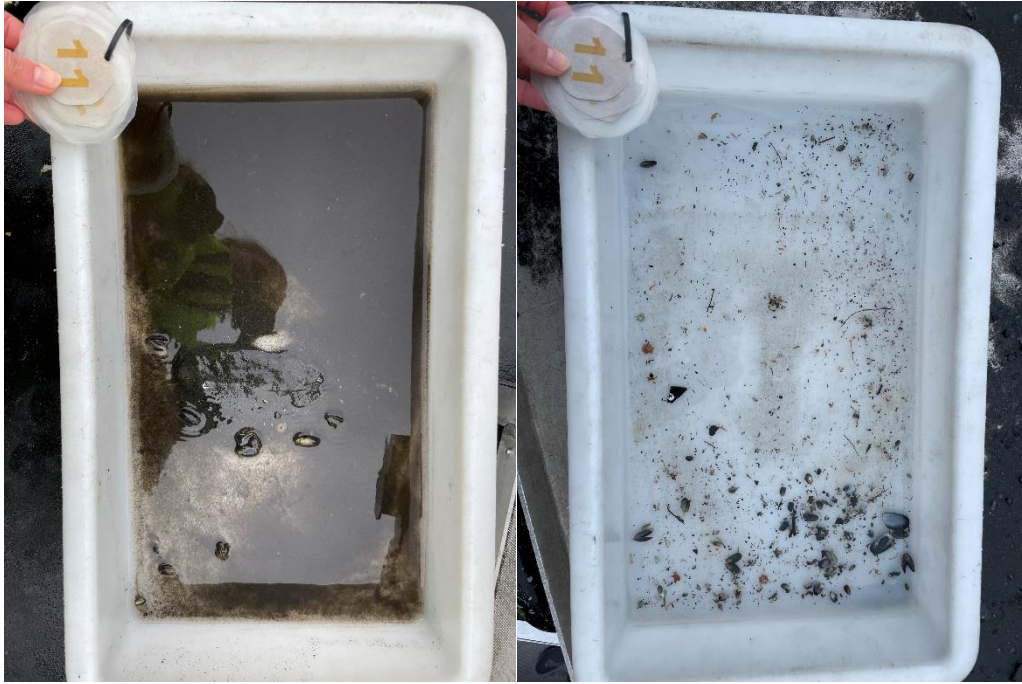
Figur 11: Bilder som viser sedimentet fra stasjon 11 før og etter siling. Sedimentet besto av silt. Foto: Aqua Kompetanse AS.

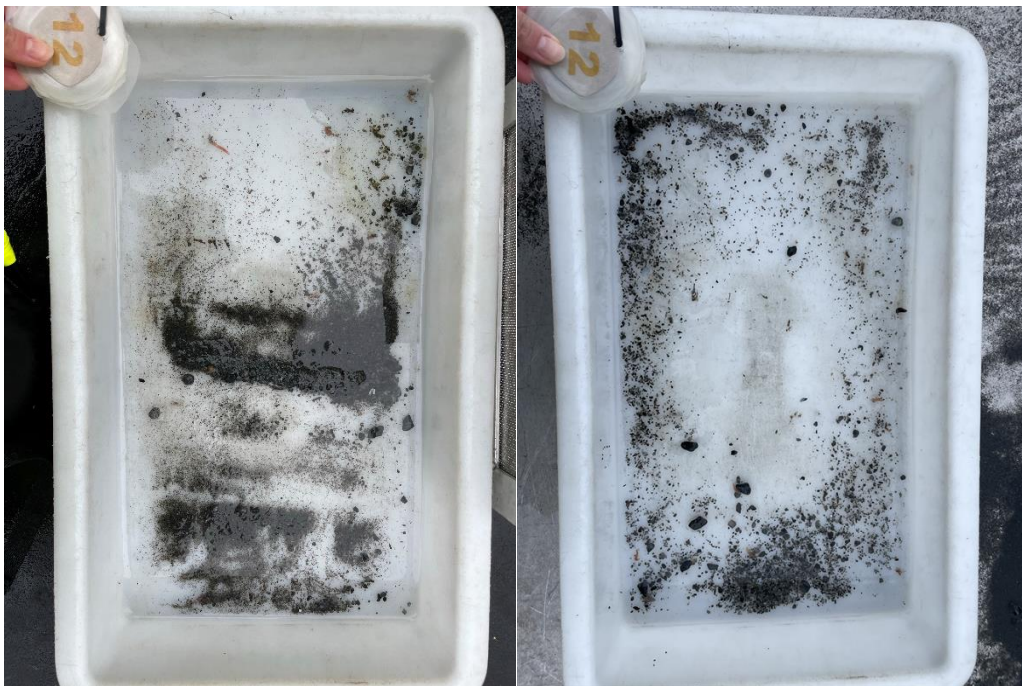
Figur 12: Bilder som viser sedimentet fra stasjon 12 før og etter siling. Sedimentet besto av silt og noe grus. Det ble registrert fekalier ved stasjonen. Foto: Aqua Kompetanse AS.
