B-undersøkelse for lokalitet RØSSØYA N (11122)

Lokalitetstilstand 1

Rapport ID 14718

Kart til B-undersøkelse ved Røssøya N (11122) 2024

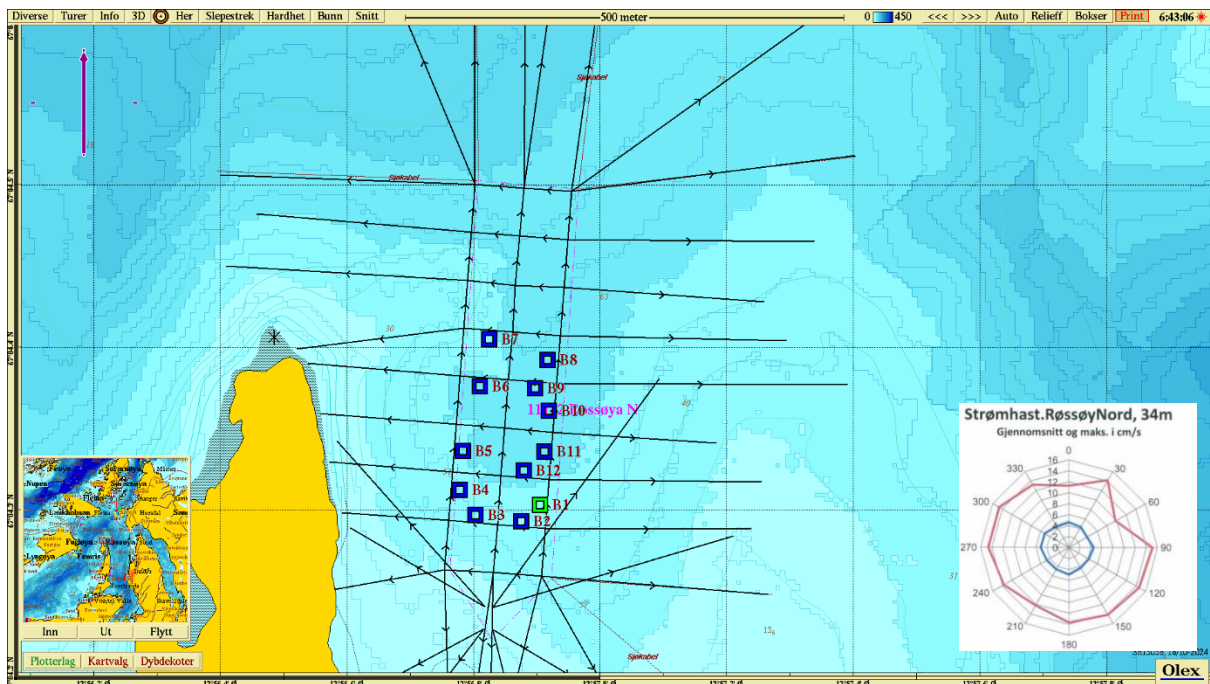
Figur 2 Dybdekart ved Røssøya N. Prøvetakingsstasjonene er tegnet inn med fargekode som beskriver tilstand iht NS 9410:2016 (1 = blå, 2 = grønn, 3 = gul, 4 = rød). Strømrøse i høyre hjørne viser retning av vanntransport ved spredningsmåling (34 m) på lokaliteten (Argus Miljø v/Morten Krogstad).

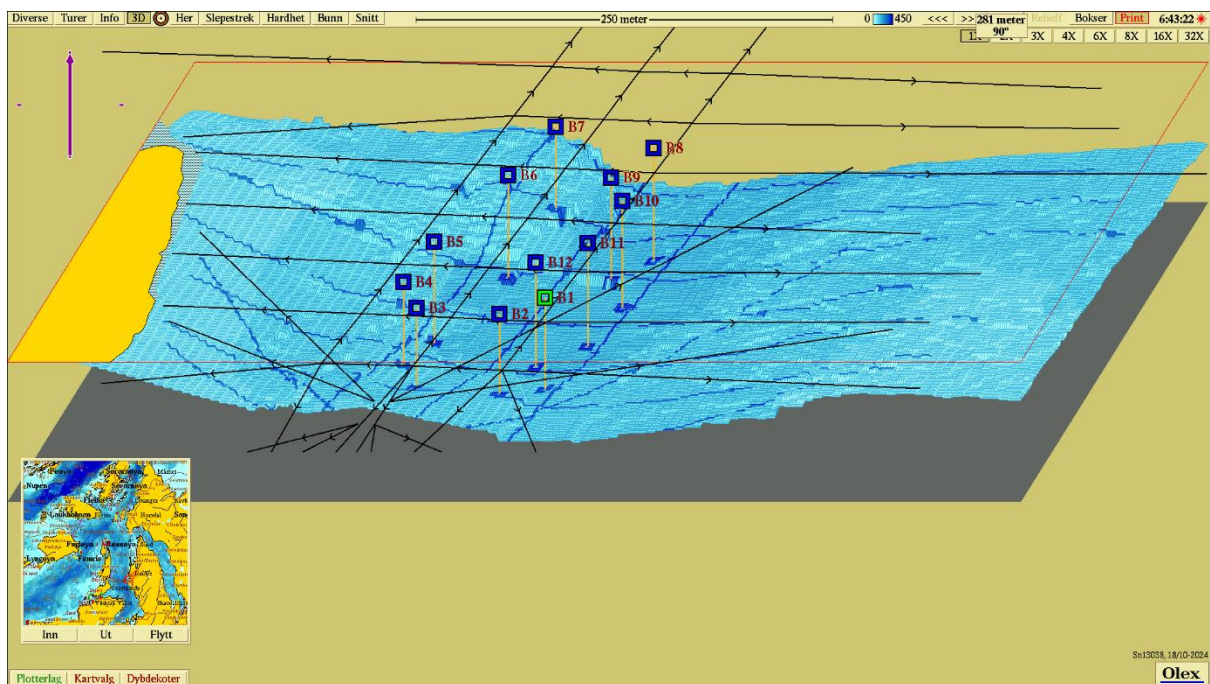
Figur 3. 3D visning av bunntopografi ved Røssøya N med nummererte stasjoner gjengitt i Figur 2

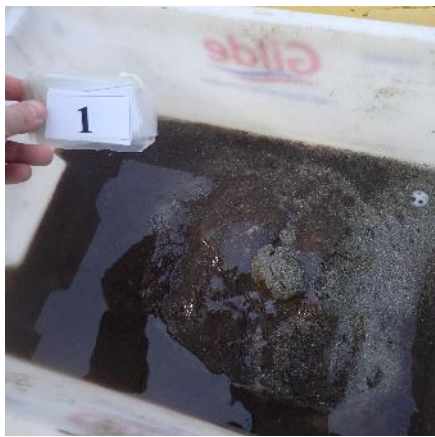
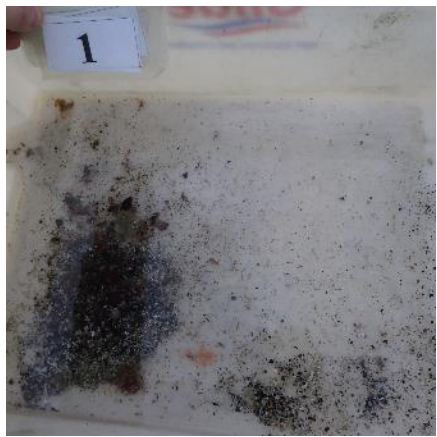
<i>St</i>	<i>Bilde før sikting</i>	<i>Bilde etter sikting</i>
<i>St 1</i>

Prøvepunkt	Kommentar
1	Noe lukt + noe terrestrisk
2	Noe lukt + noe terrestrisk
3	
4	Tom, hardbunn
5	Noe lukt
6	Noe lukt
7	
8	Tom hardbunn
9

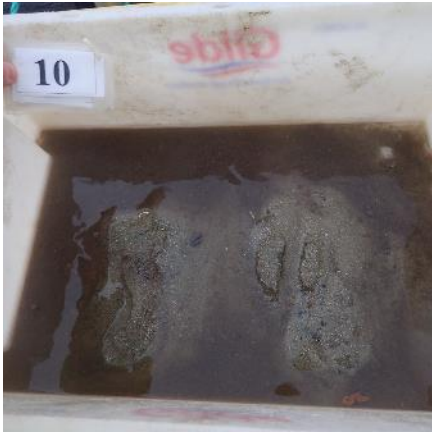
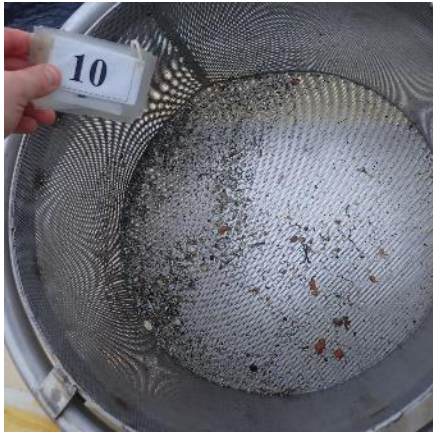
<p>St 10</p>

Prøvepunkt	Kommentar
10	Noe lukt
