B-undersøkelse for lokalitet BUKKHOLMEN (27976)

Lokalitetstilstand 1

Rapport ID 14731

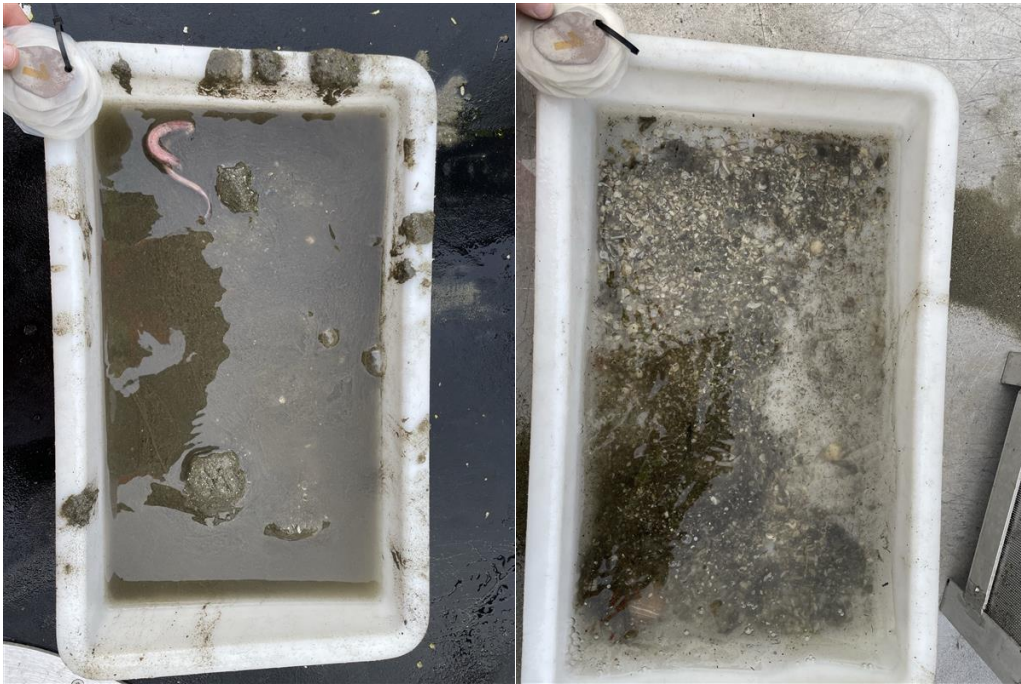
Figur 1: Bilder som viser sedimentet fra stasjon 1 før og etter siling. Sedimentet besto av silt, og noe sand og skjellsand. Foto: Aqua Kompetanse AS.

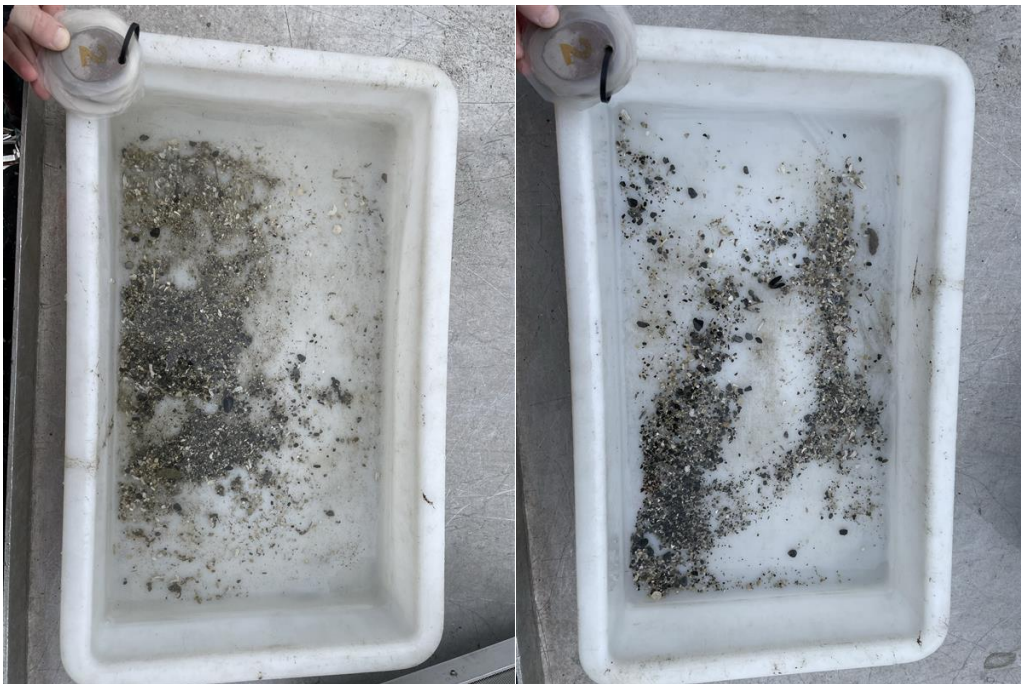
Figur 2: Bilder som viser sedimentet fra stasjon 2 før og etter siling. Sedimentet besto av noe skjellsand og grus. Det ble også registrert fjellbunn ved stasjonen. Foto: Aqua Kompetanse AS.

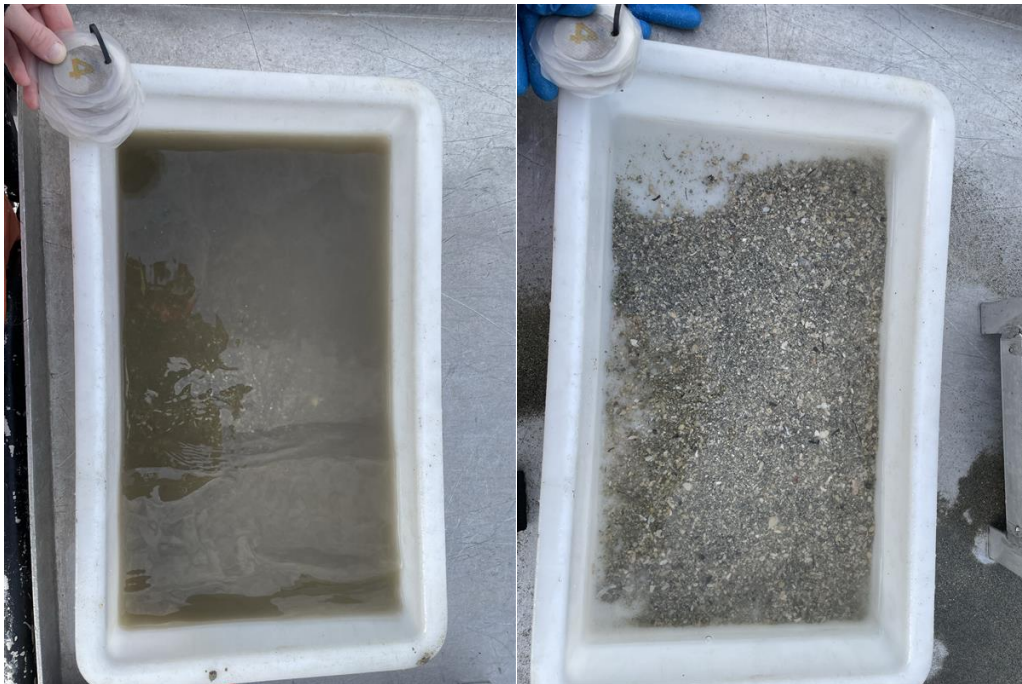
Figur 4: Bilder som viser sedimentet fra stasjon 4 før og etter siling. Sedimentet besto av skjellsand, sand og noe silt. Foto: Aqua Kompetanse AS.

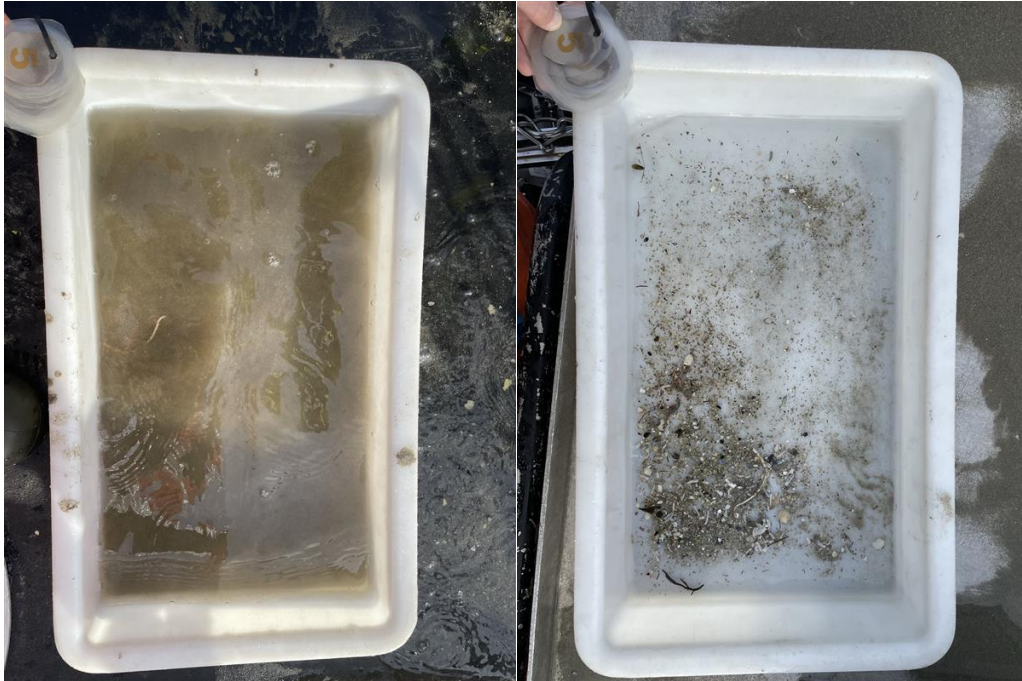
Figur 5: Bilder som viser sedimentet fra stasjon 5 før og etter siling. Sedimentet besto av sand og noe silt. Foto: Aqua Kompetanse AS.

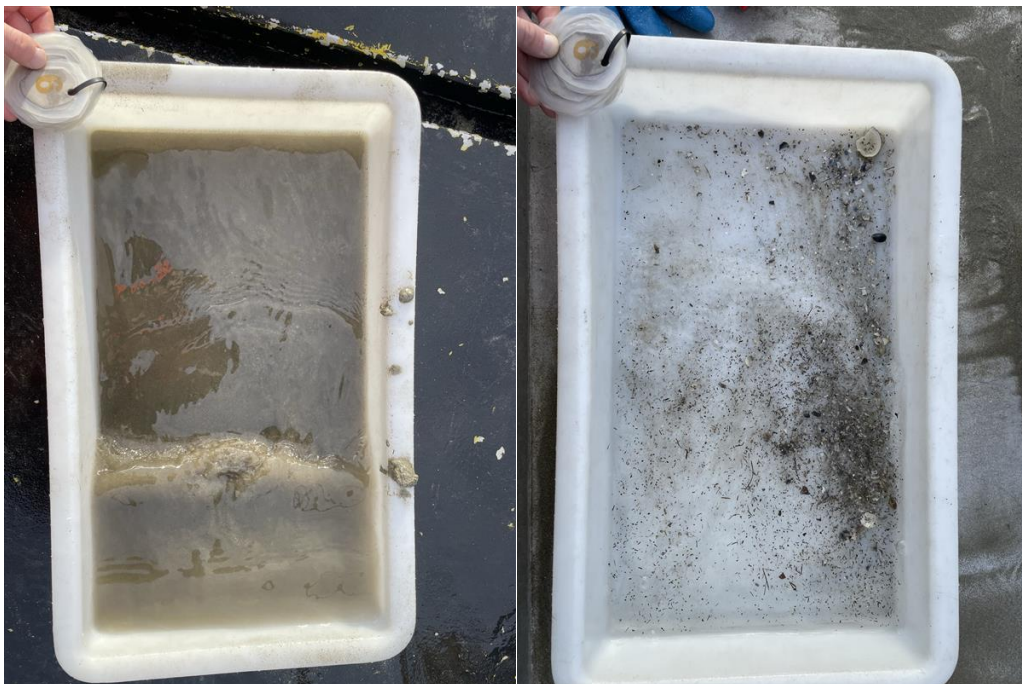
Figur 6: Bilder som viser sedimentet fra stasjon 6 før og etter siling. Sedimentet besto av sand og silt. Foto: Aqua Kompetanse AS.

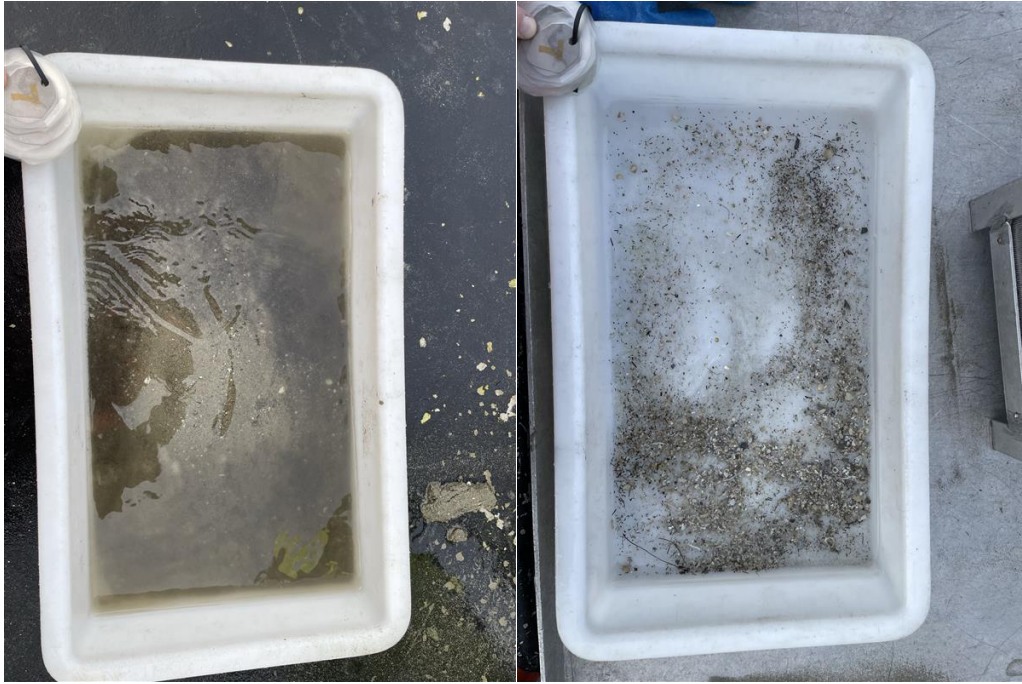
Figur 7: Bilder som viser sedimentet fra stasjon 7 før og etter siling. Sedimentet besto av sand og silt. Foto: Aqua Kompetanse AS.

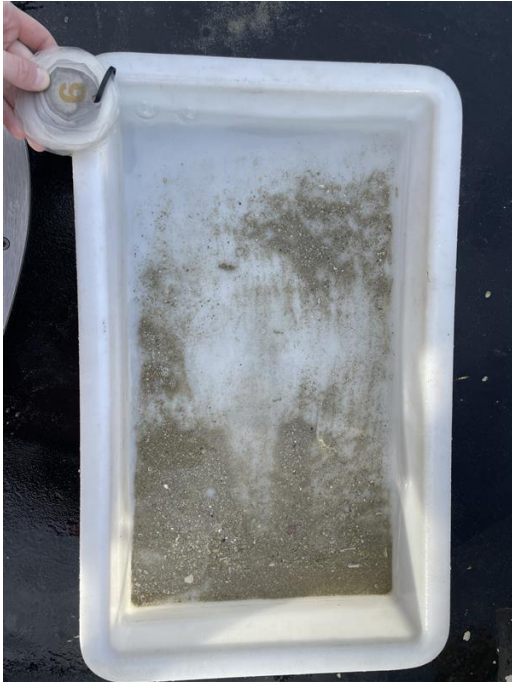
Figur 9: *Bilde som viser sedimentet fra stasjon 9. Sedimentet besto av strø av sand på fjellbunn. Foto: Aqua Kompetanse AS.*

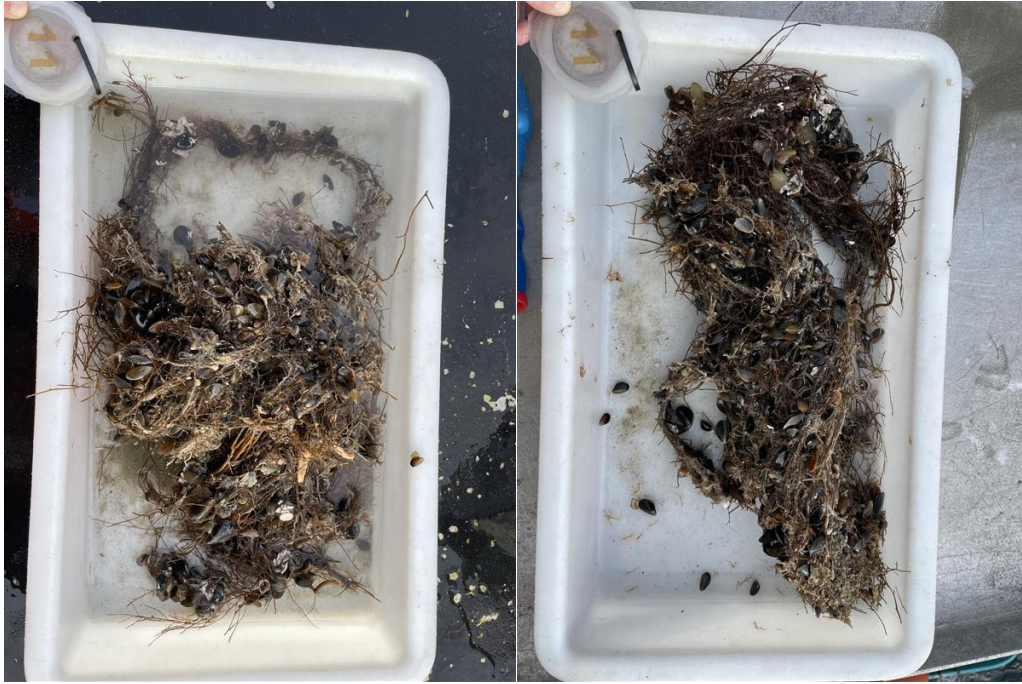
Figur 11: Bilder som viser sedimentet fra stasjon 11 før og etter siling. Sedimentet besto av strø av sand på fjellbunn. Ved stasjonen ble det funnet 20 blåskjell, som trolig kommer fra anlegget. Foto: Aqua Kompetanse AS.

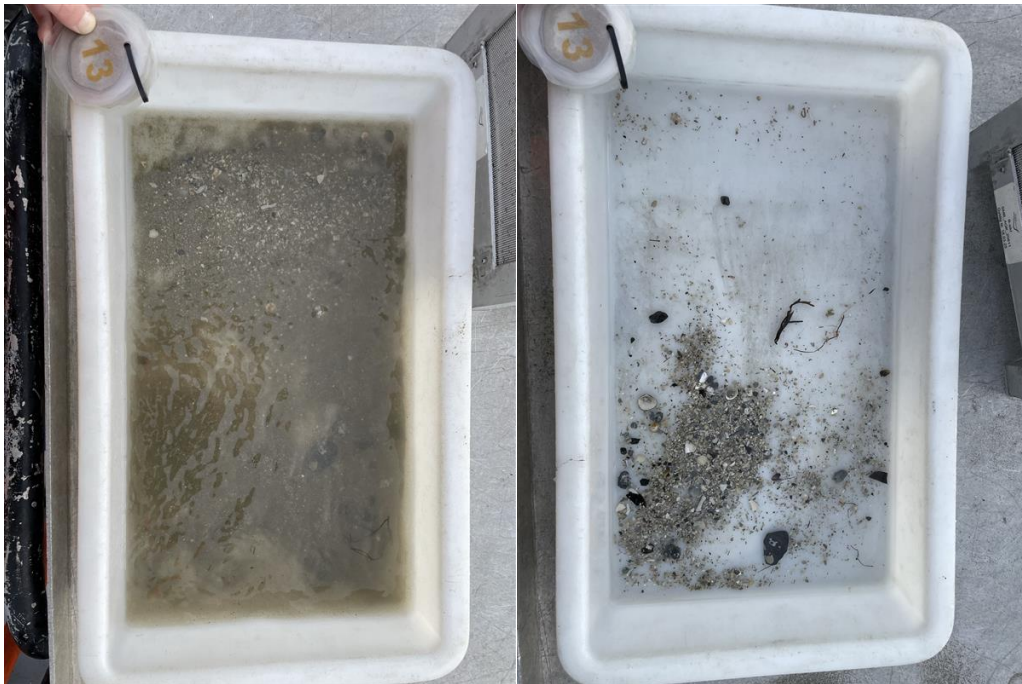
Figur 12: Bilde som viser sedimentet fra stasjon 12 før og etter siling. Sedimentet besto av sand og noe silt. Det ble også registrert steinbunn ved stasjonen. Bildene er feilmarkert som 13, men er tatt av stasjon 12. Foto: Aqua Kompetanse AS.

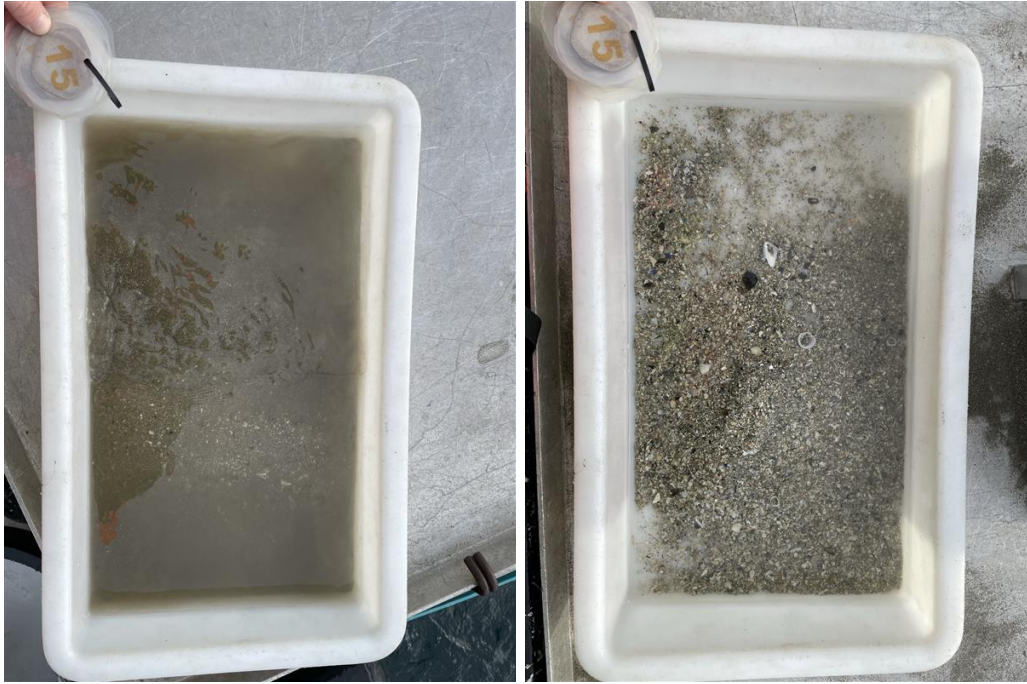
Figur 15: Bilder som viser sedimentet fra stasjon 15 før og etter siling. Sedimentet besto av skjellsand, sand og noe silt. Foto: Aqua Kompetanse AS.

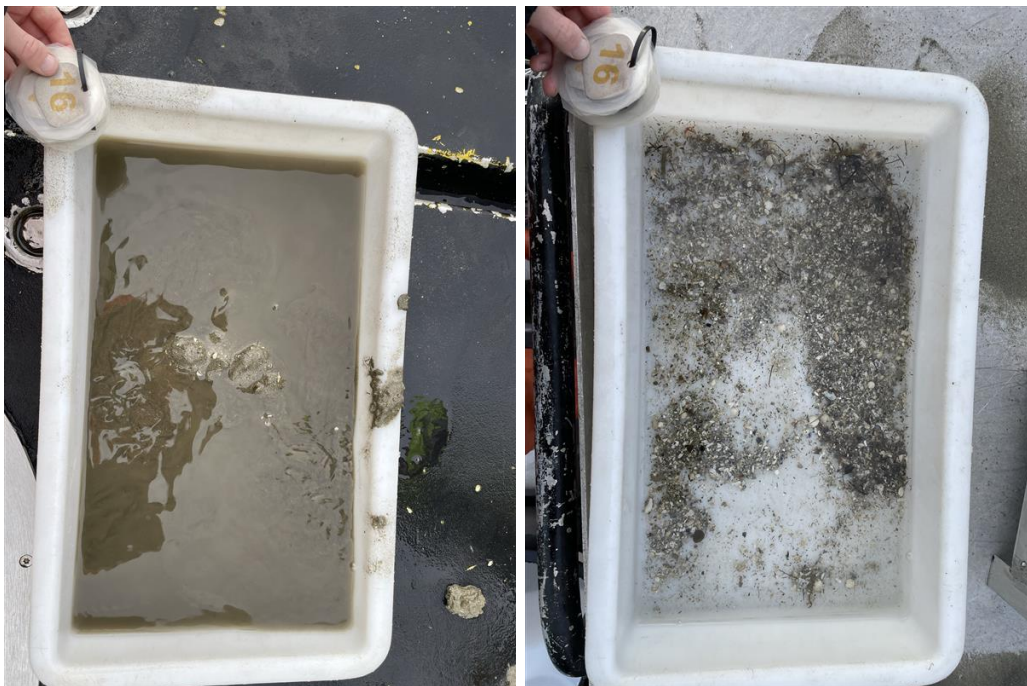
Figur 16: Bilder som viser sedimentet fra stasjon 16 før og etter siling. Sedimentet besto av silt, samt noe sand og skjellsand. Foto: Aqua Kompetanse AS.
