# **B-undersøkelse for lokalitet ØRNHAUGNESET (45077)**

**Lokalitetstilstand 1**

Rapport ID 14732

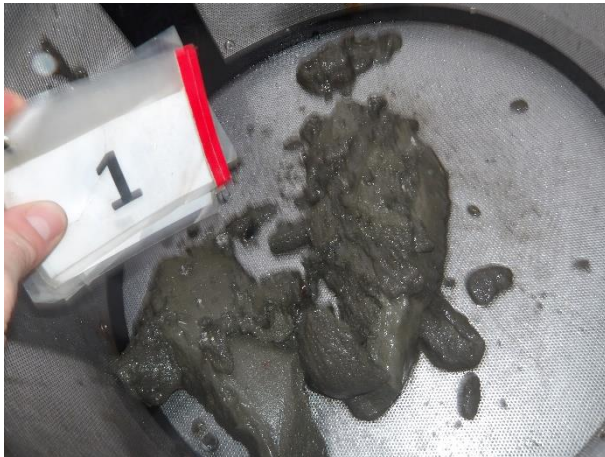
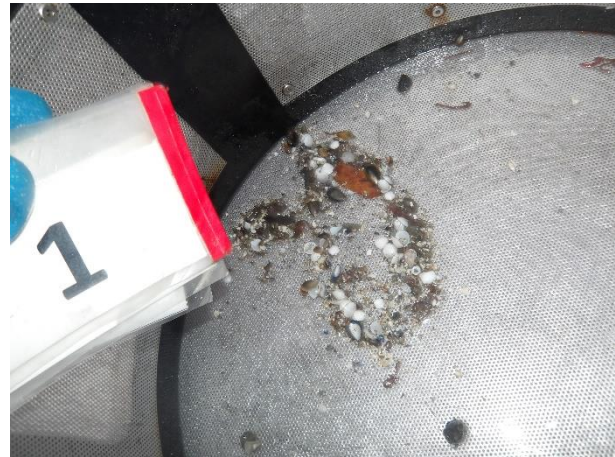
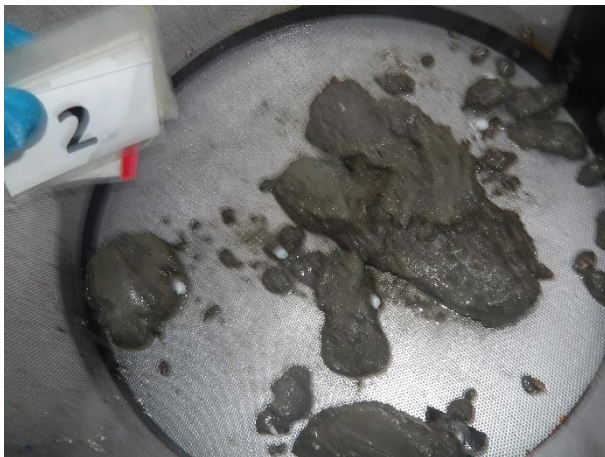
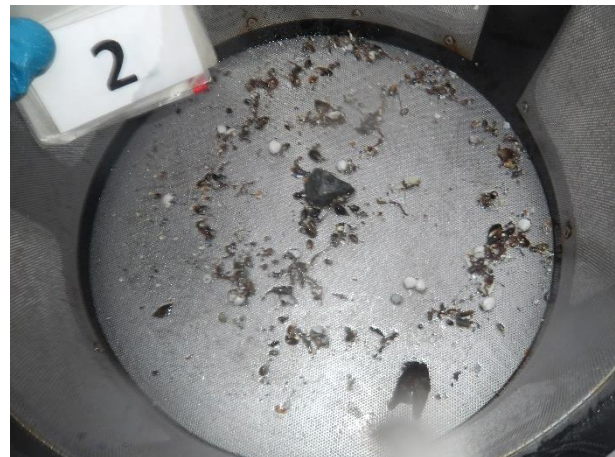
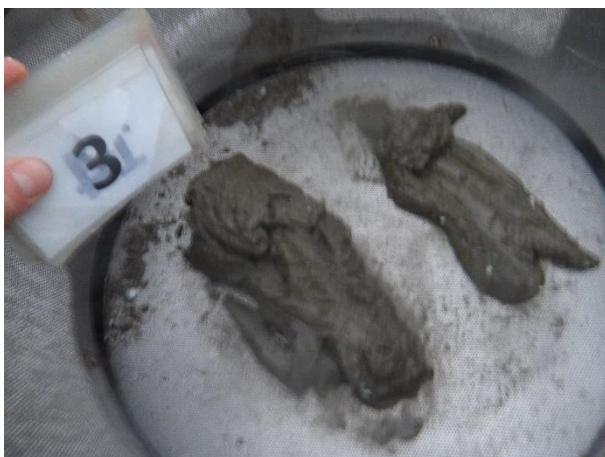
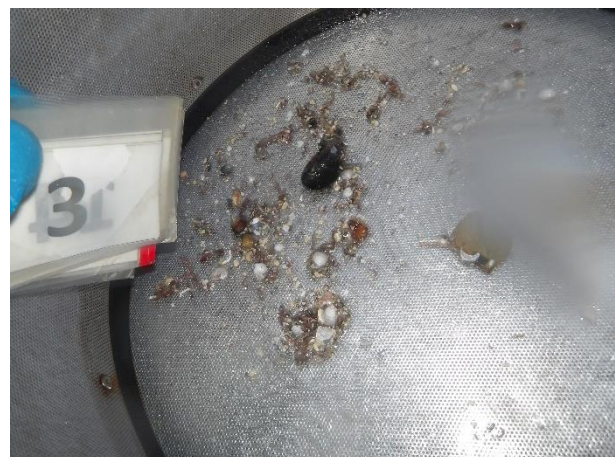
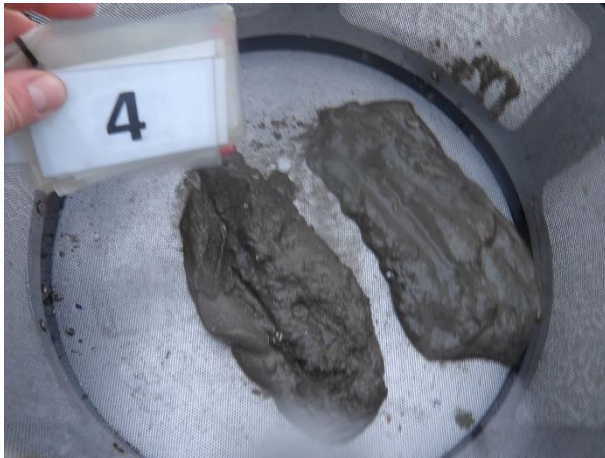
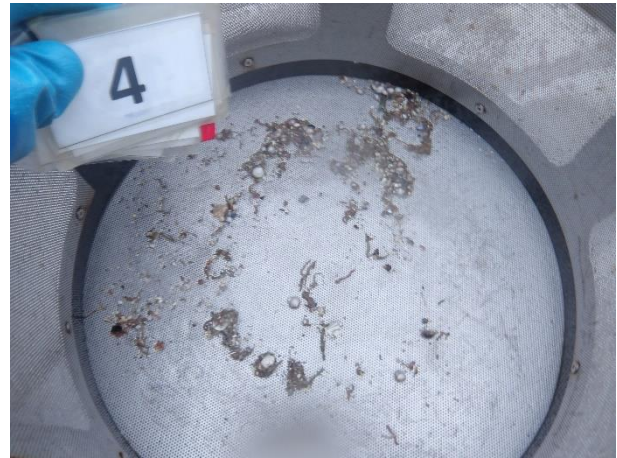
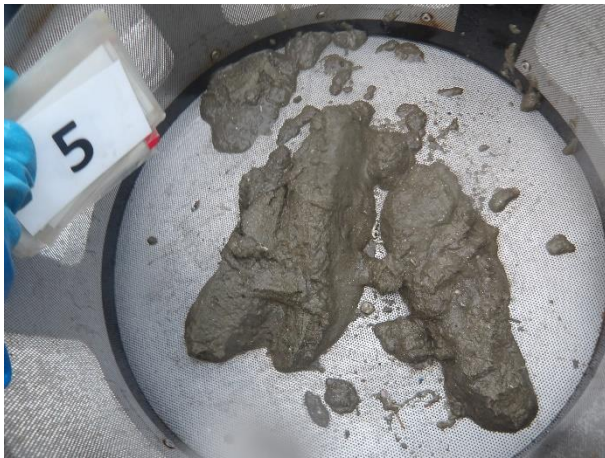
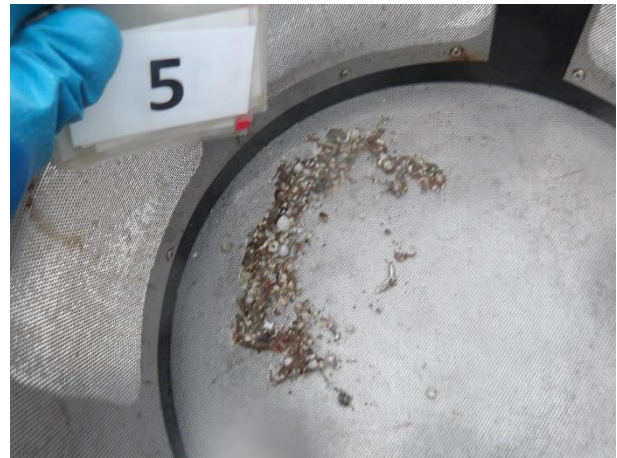
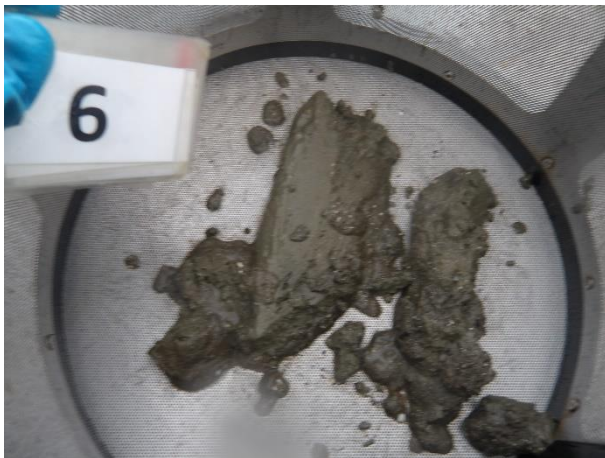
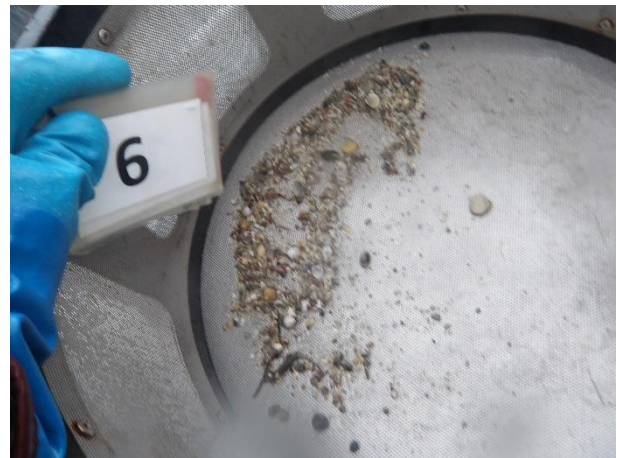
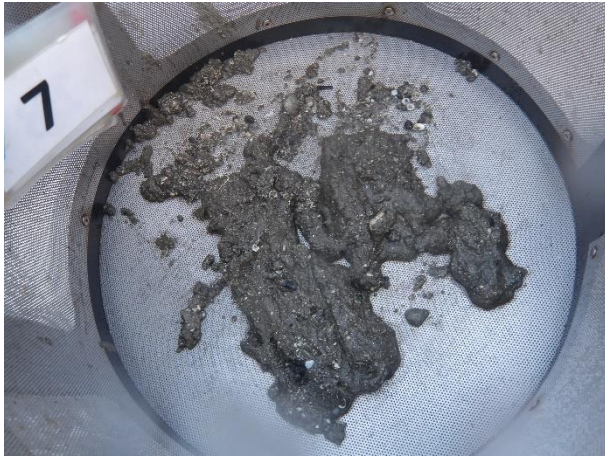
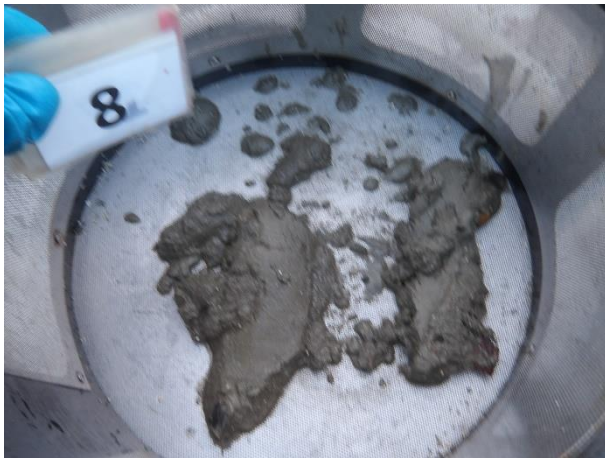
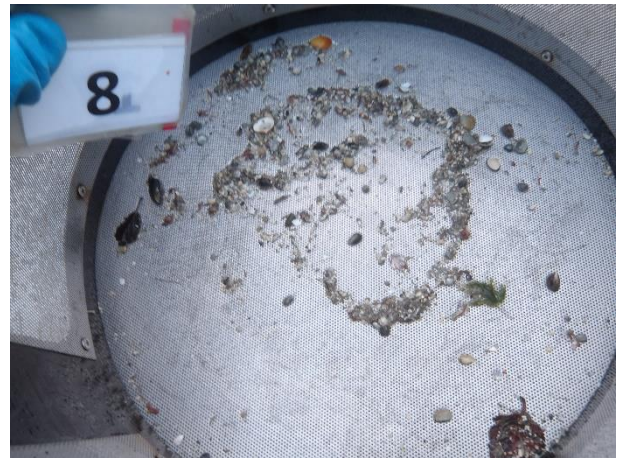
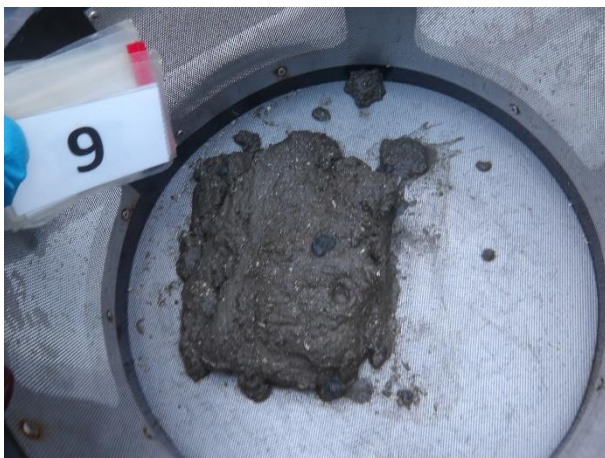
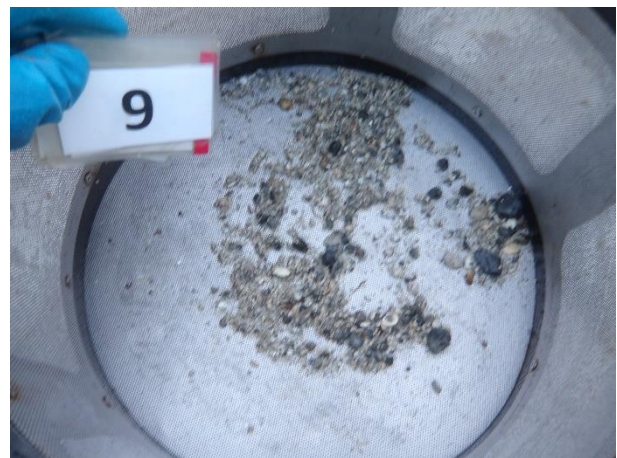
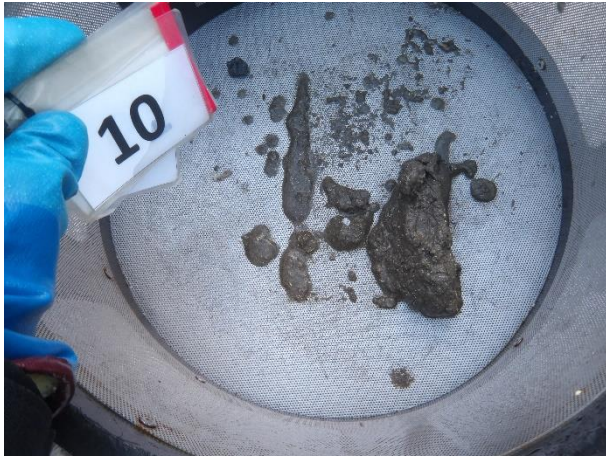
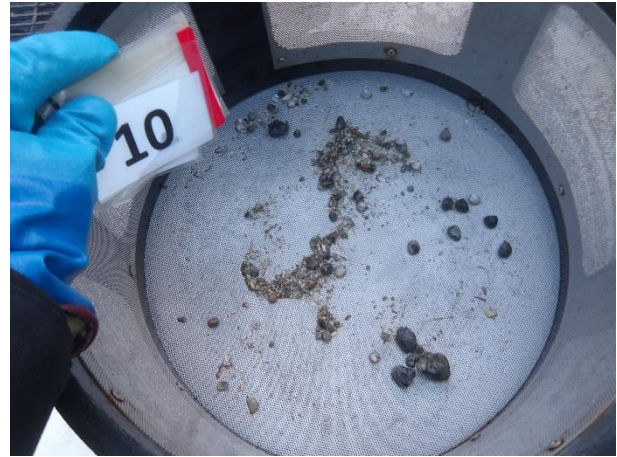
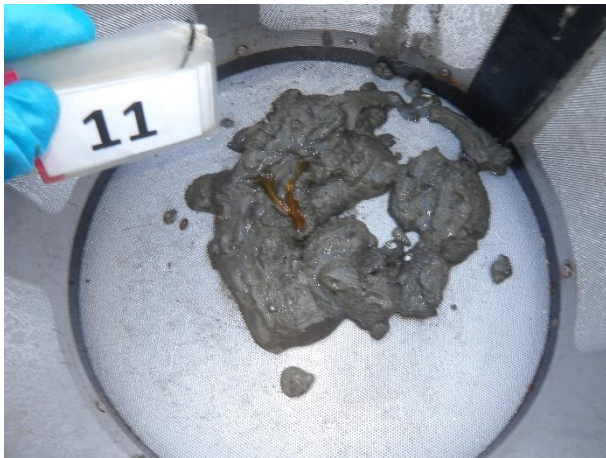
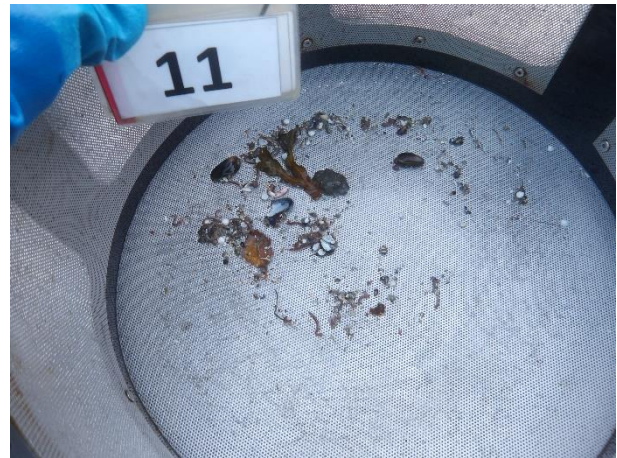
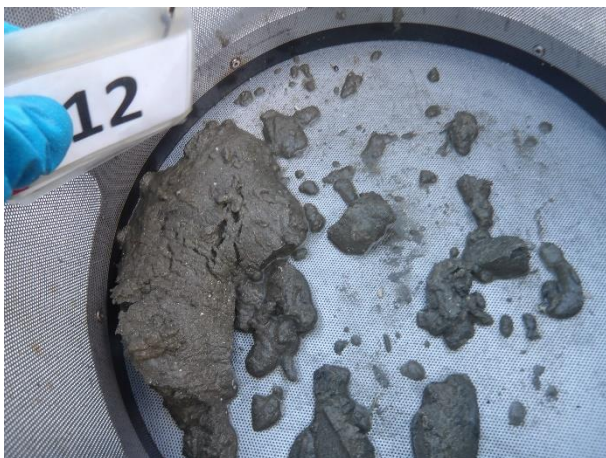
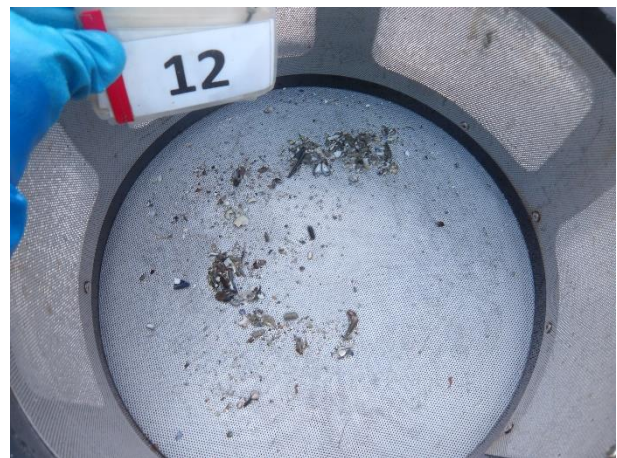
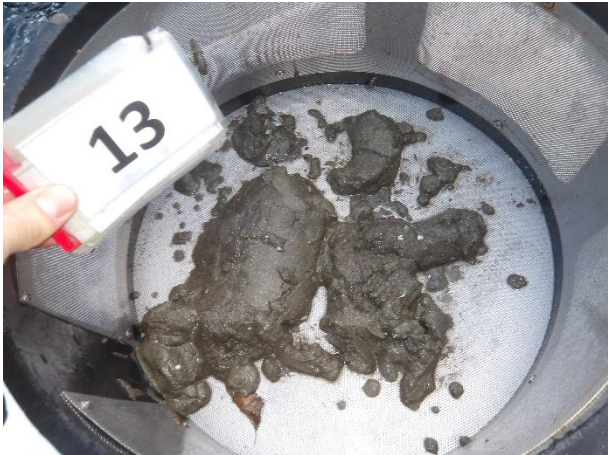
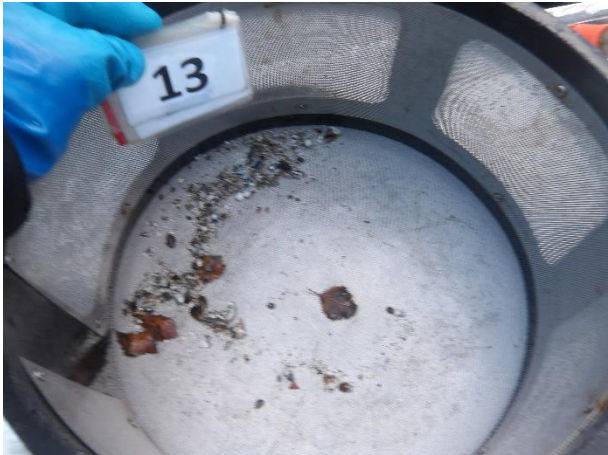
### Vedlegg – Bilder fra prøvestasjoner

Bilder nedenfor viser sediment (A) og ferdig vasket prøve (B) ved stasjonene.
