B-undersøkelse for lokalitet JERNØYA (38877)

Lokalitetstilstand 1

Rapport ID 14747

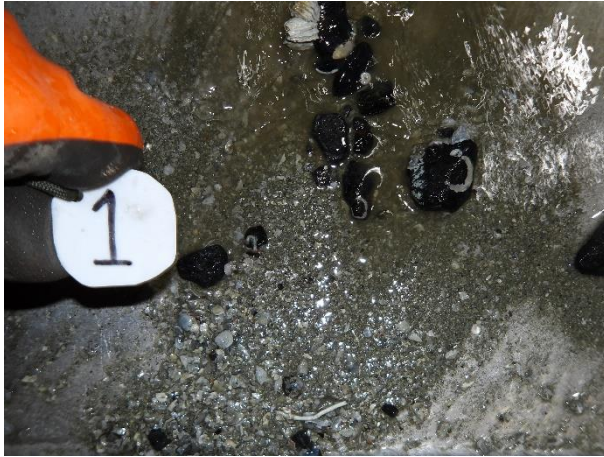
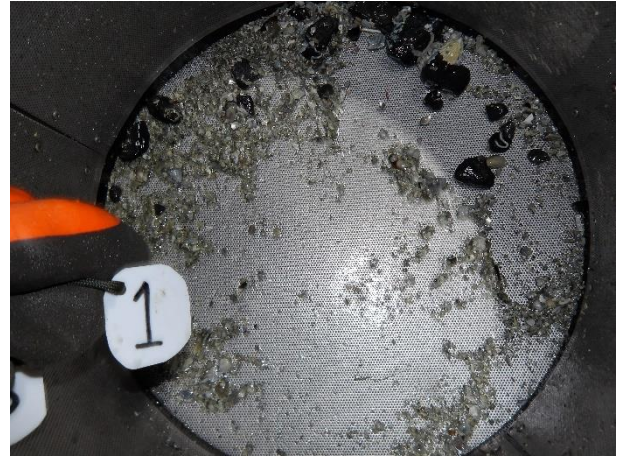
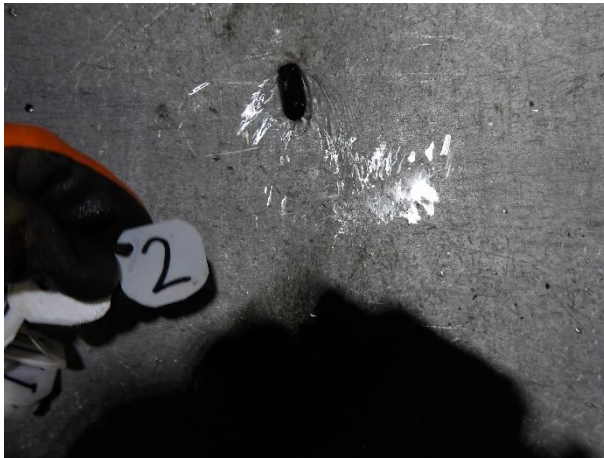
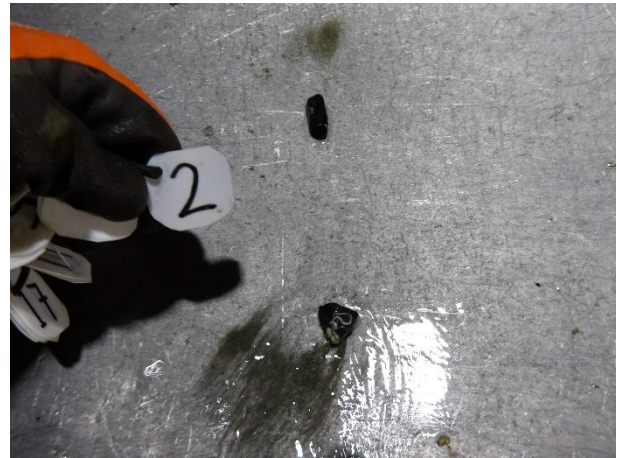
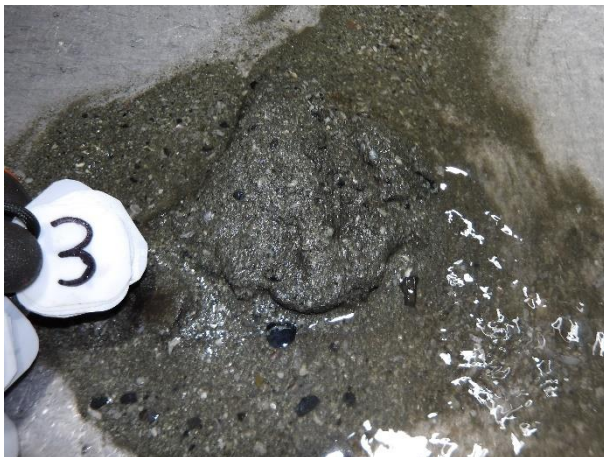
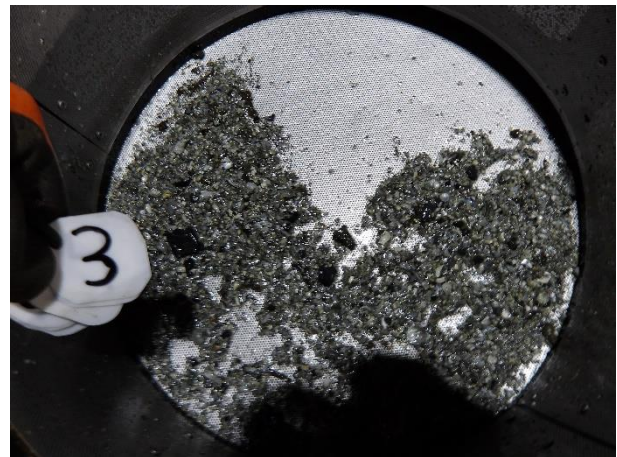
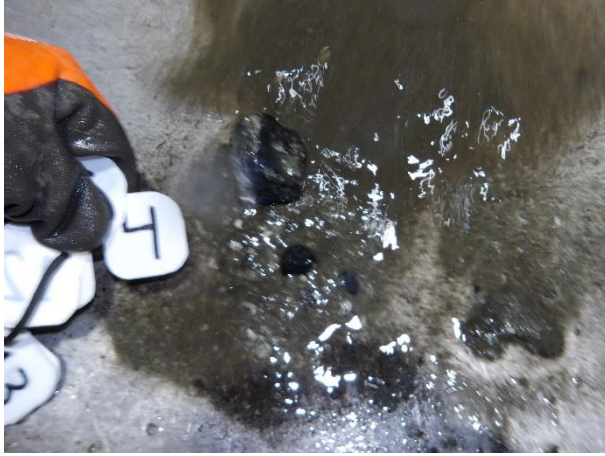
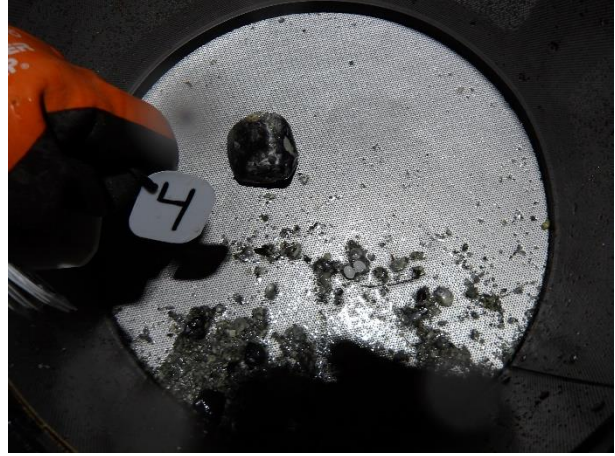
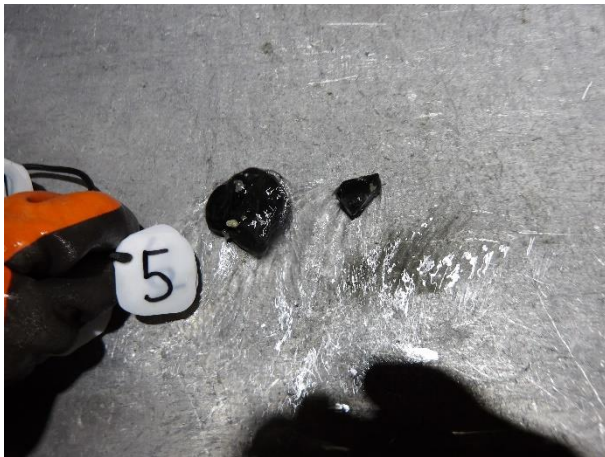
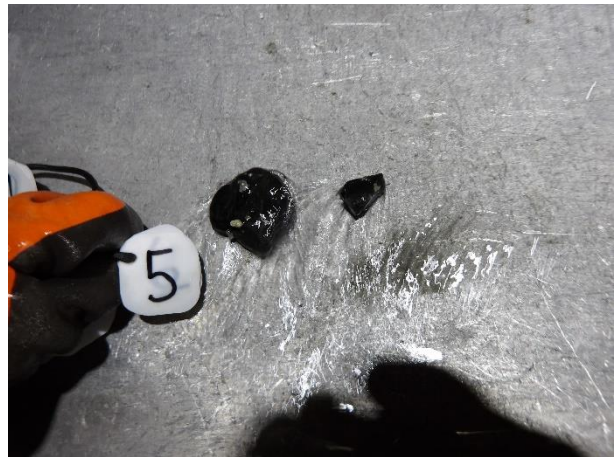
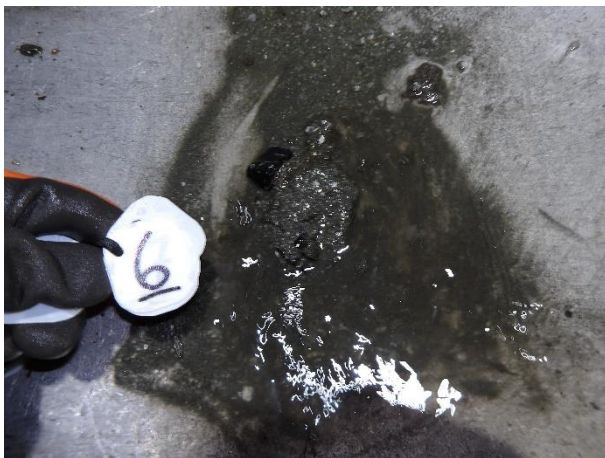
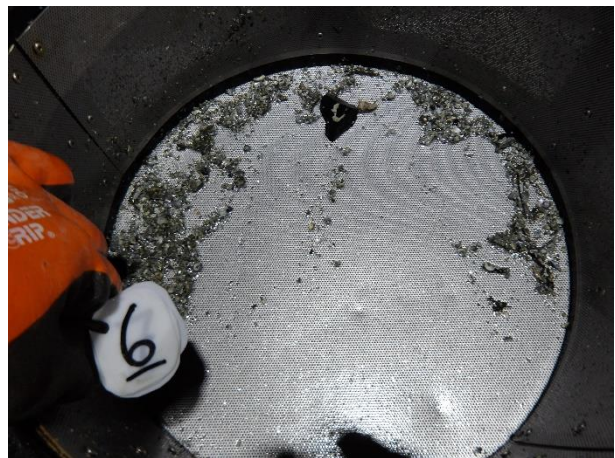
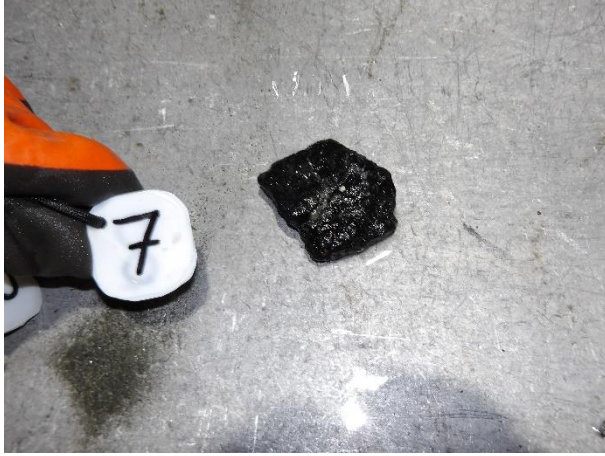
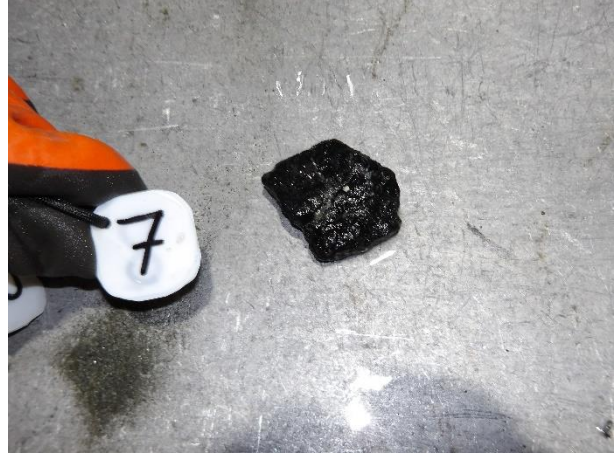
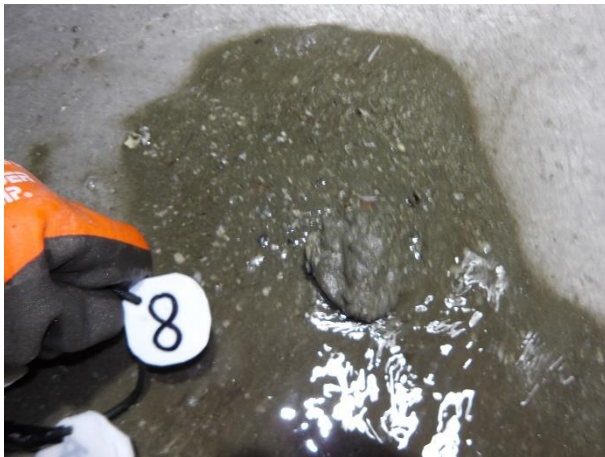
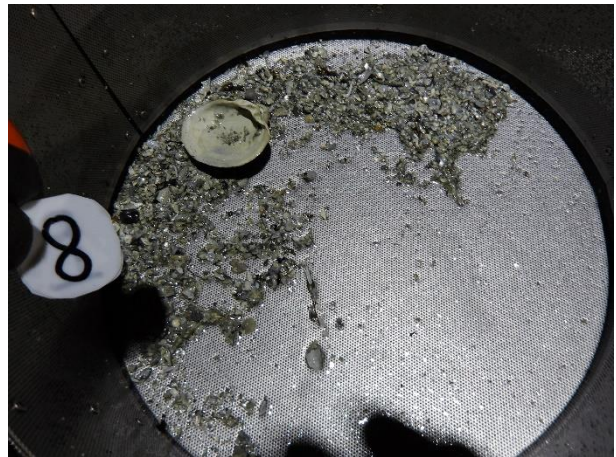
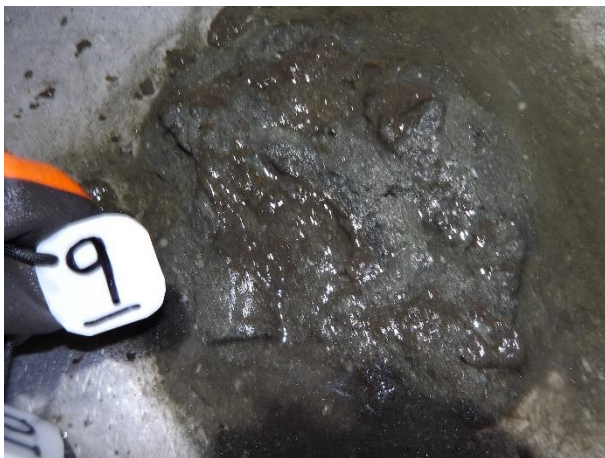
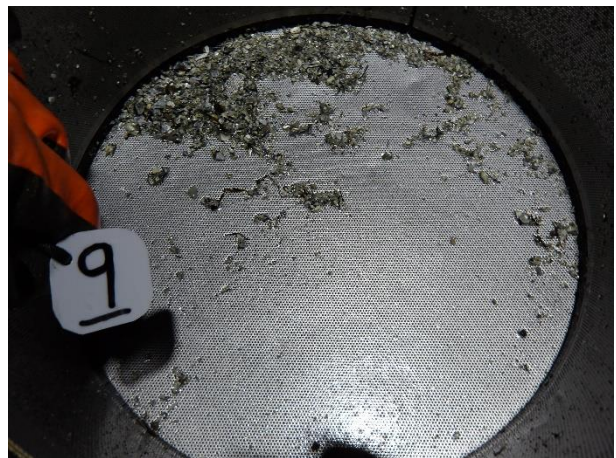
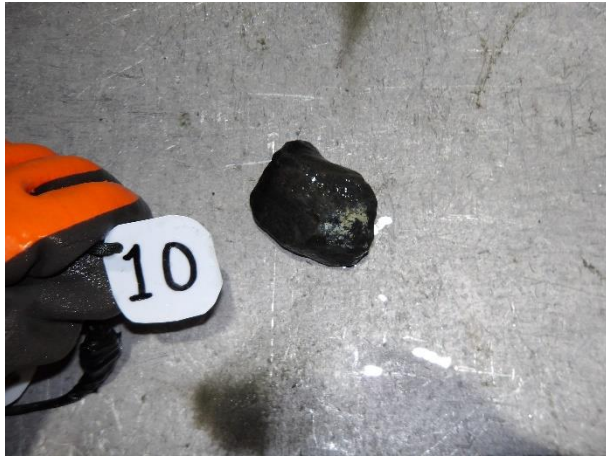
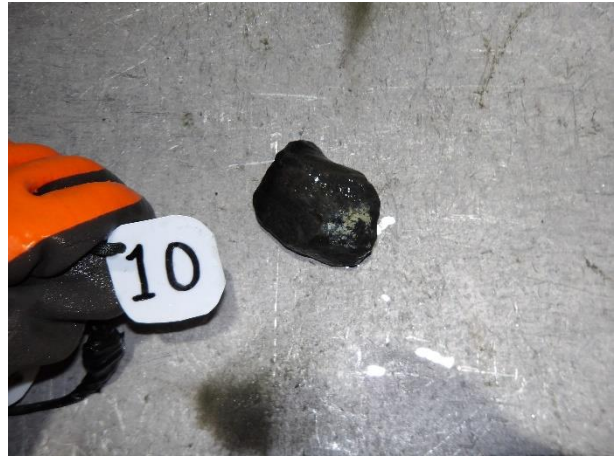
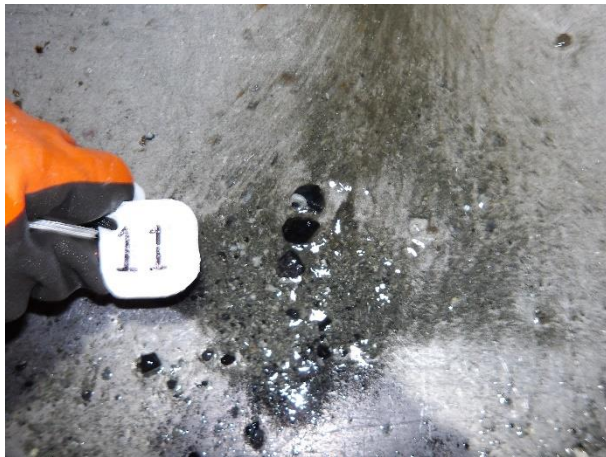
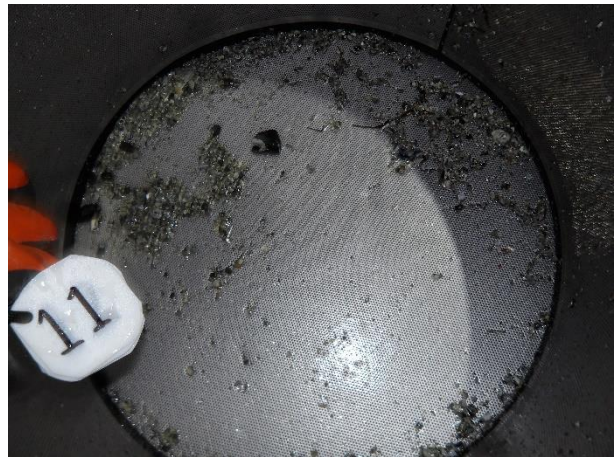
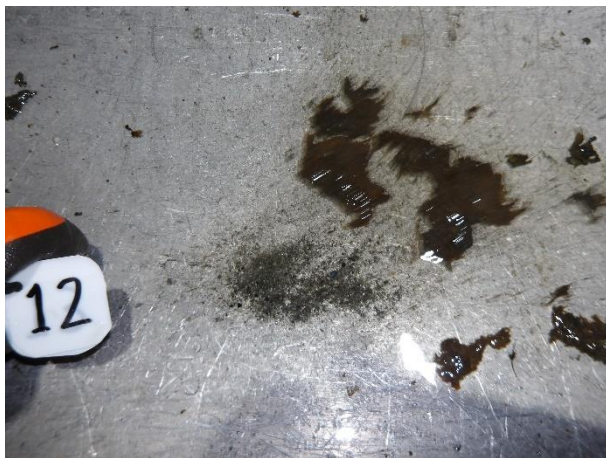
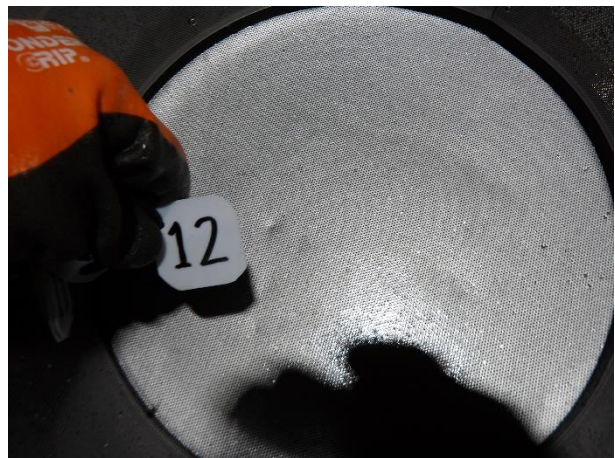
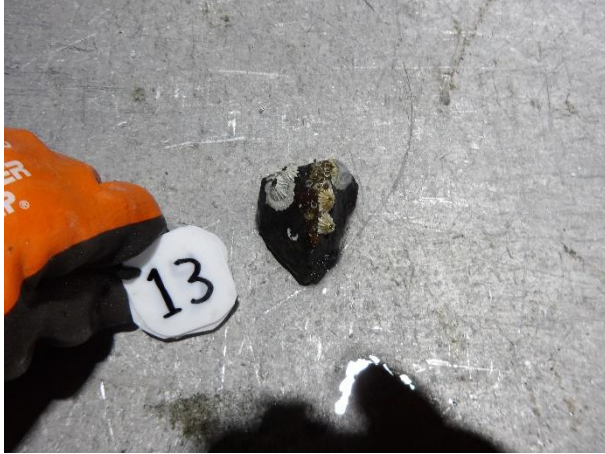
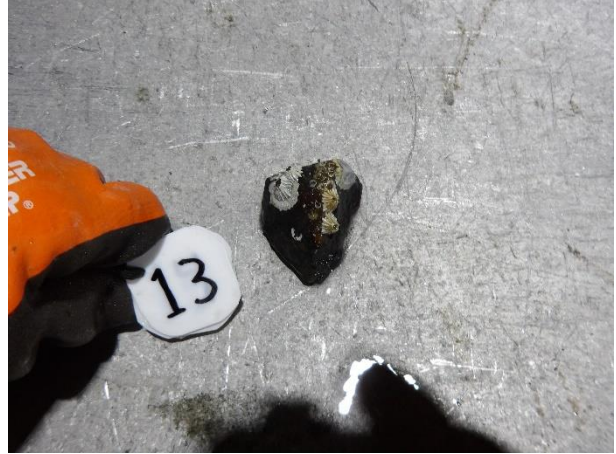
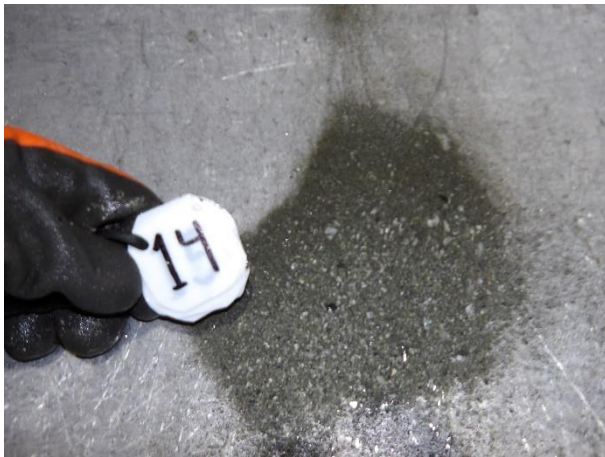
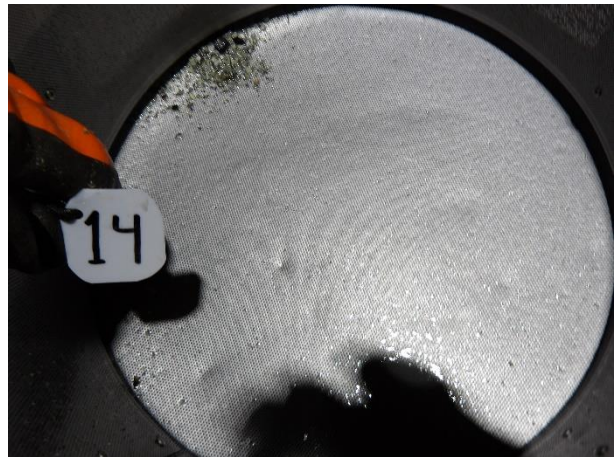
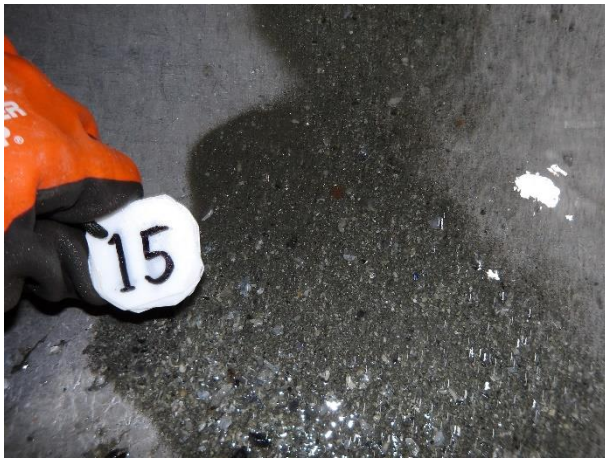
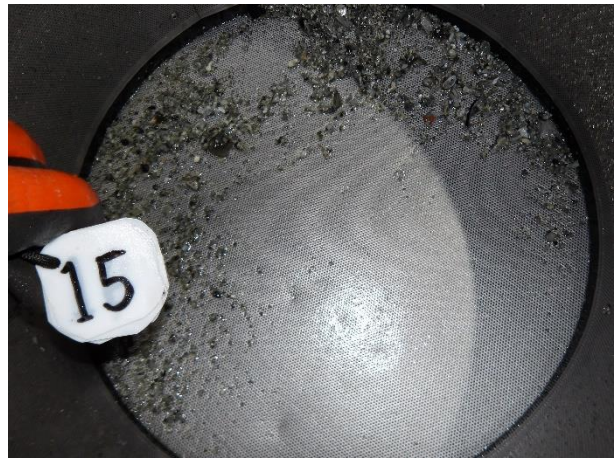
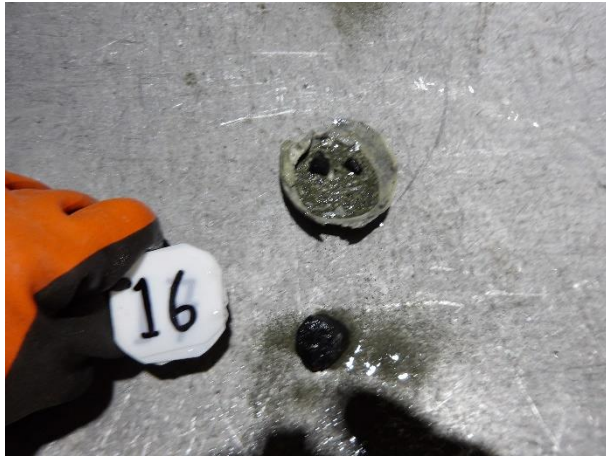
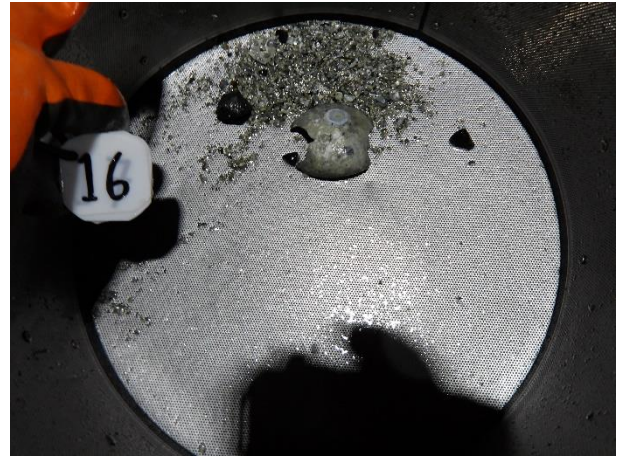
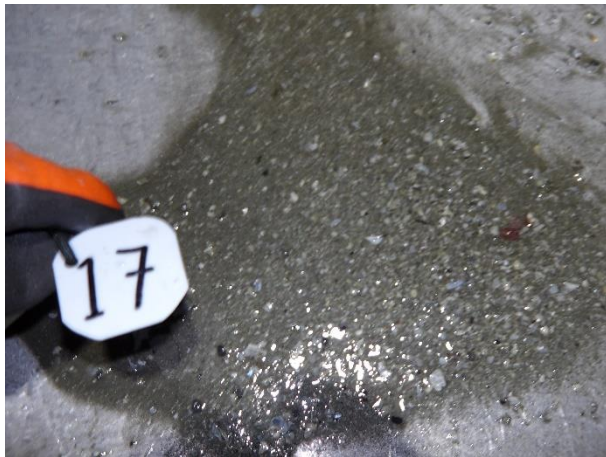
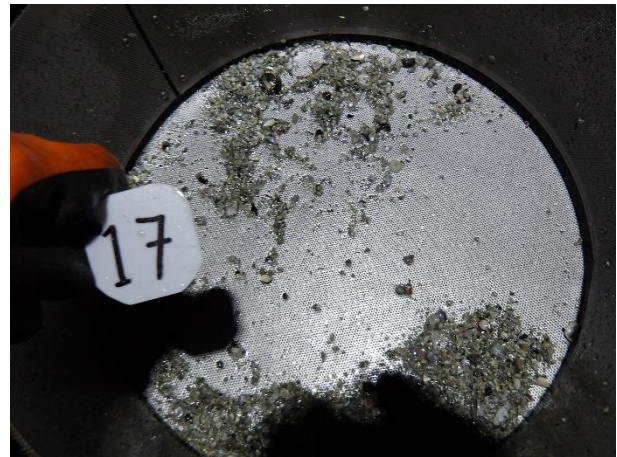
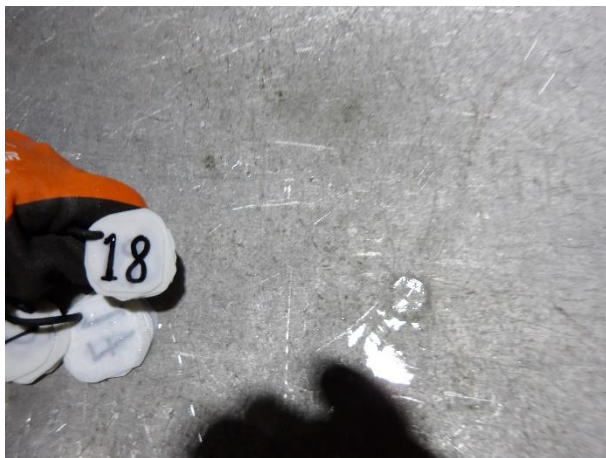
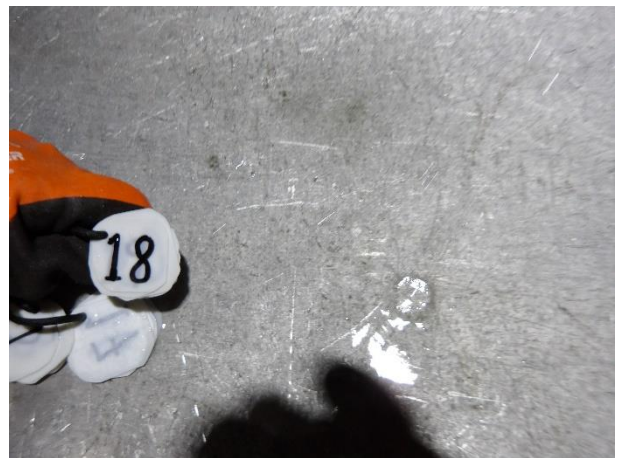
Vedlegg – Bilder fra prøvestasjoner

Bilder nedenfor viser sediment (høyre side) og ferdig vasket prøve (venstre side) ved stasjonene.
