B-undersøkelse for lokalitet HAMMER (13592)

Lokalitetstilstand 1

Rapport ID 14751

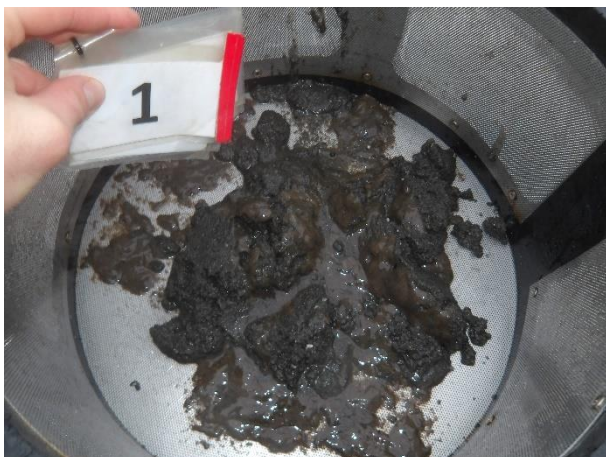
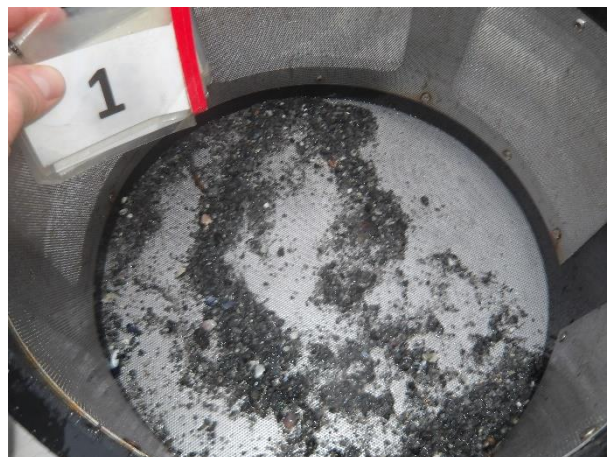
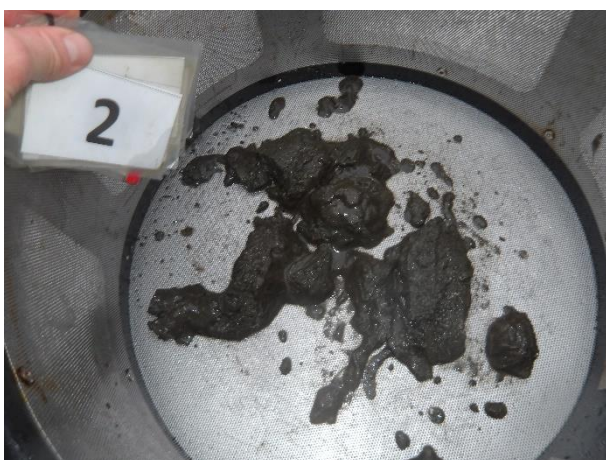
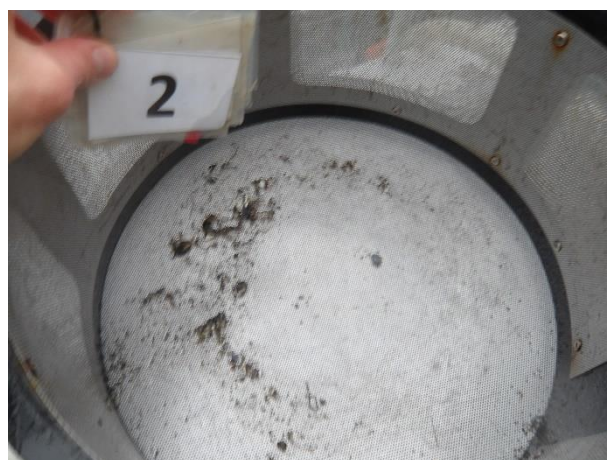
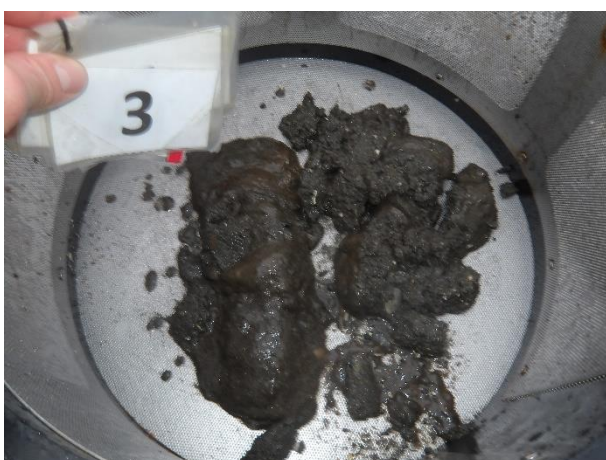
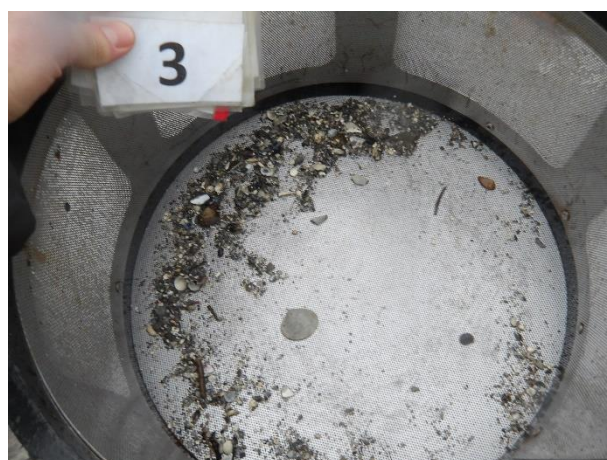
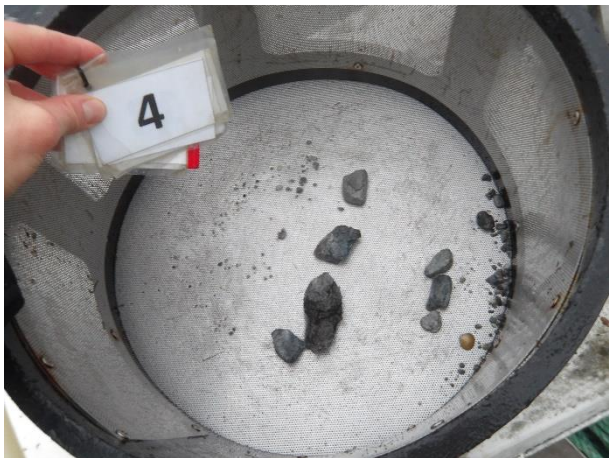
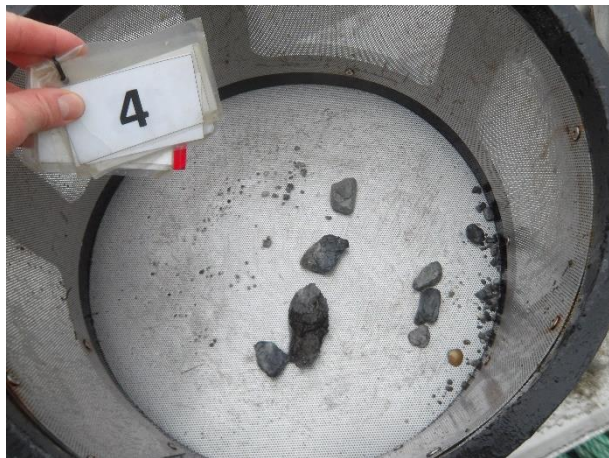
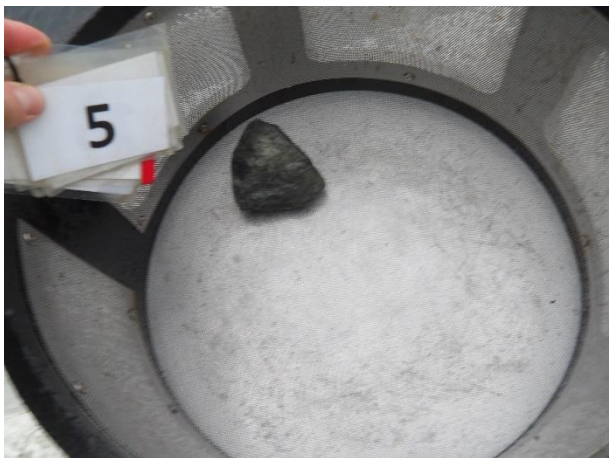
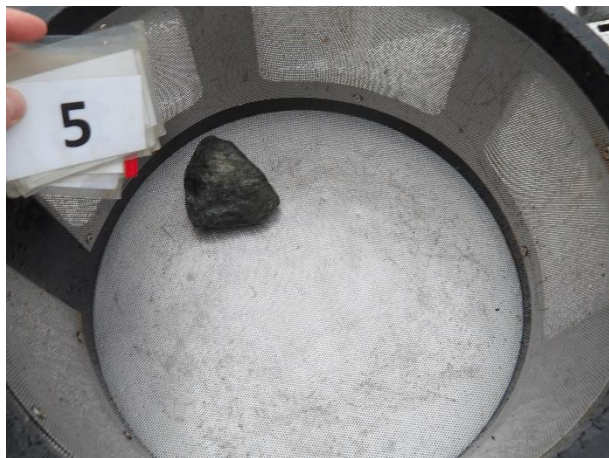
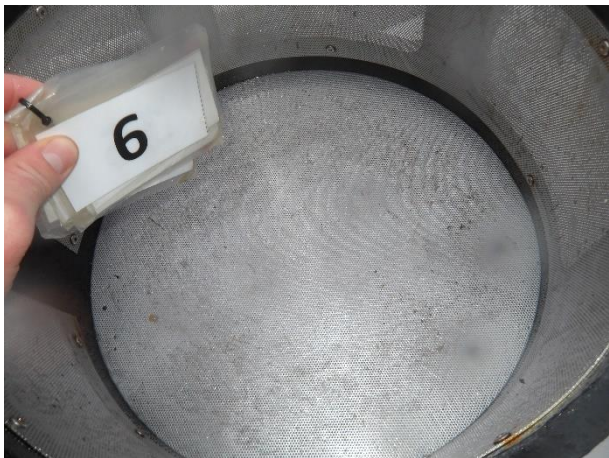
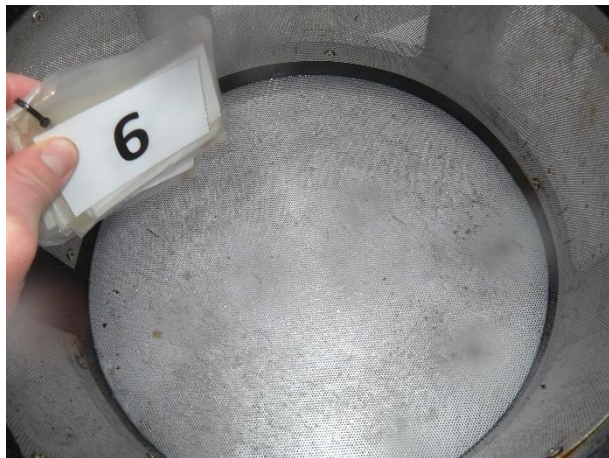
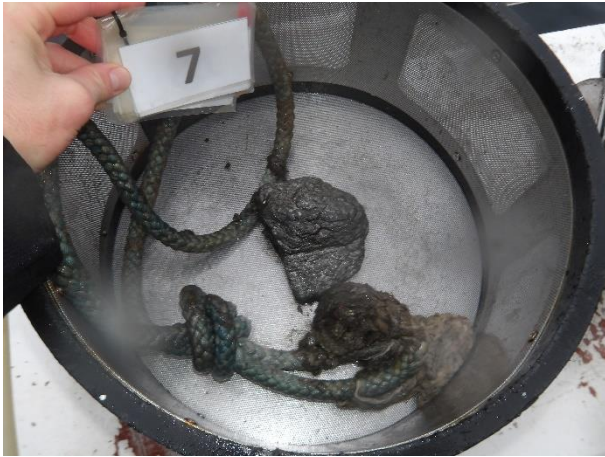
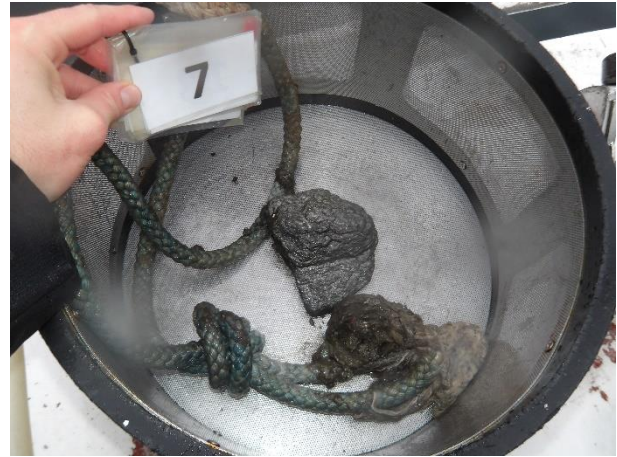
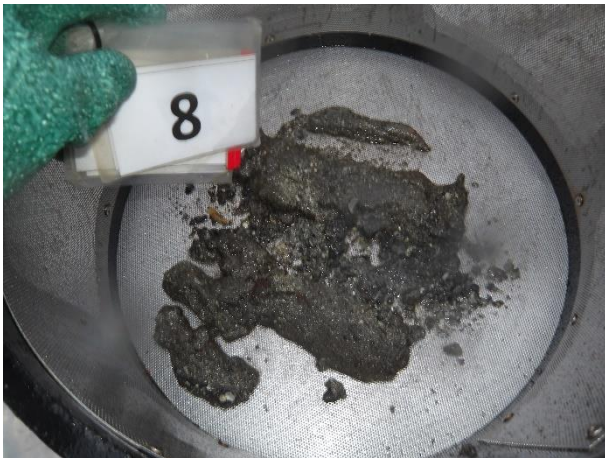
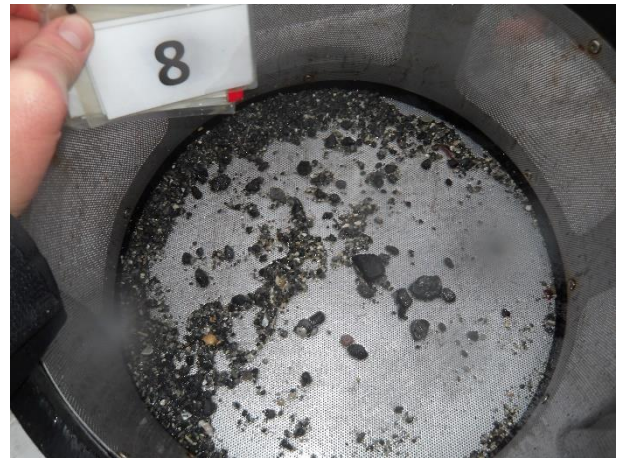
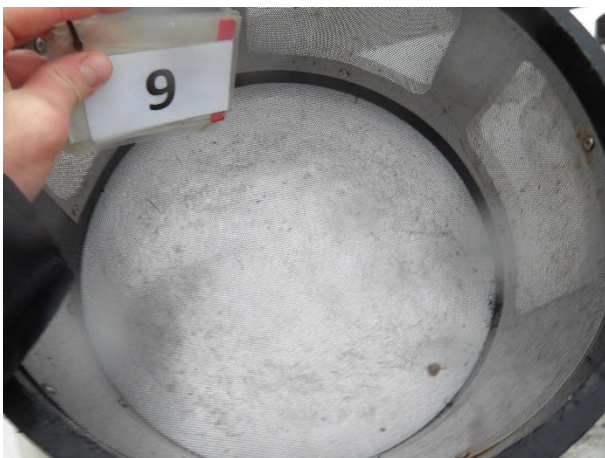
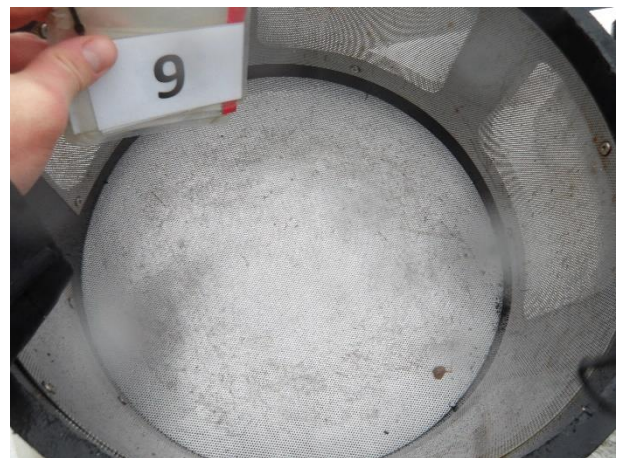
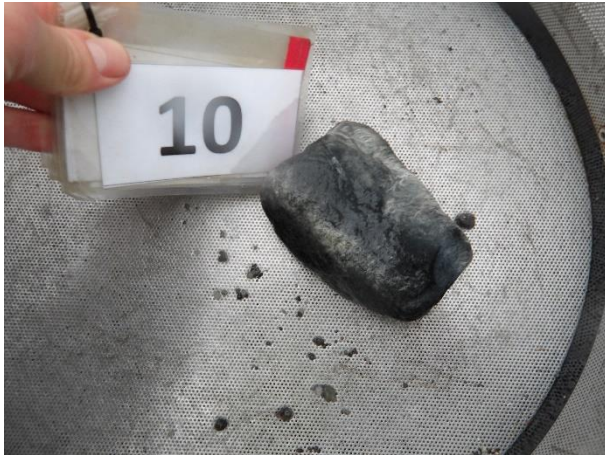
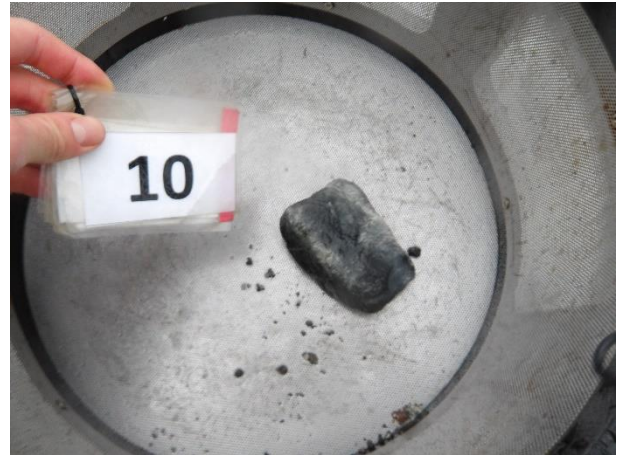
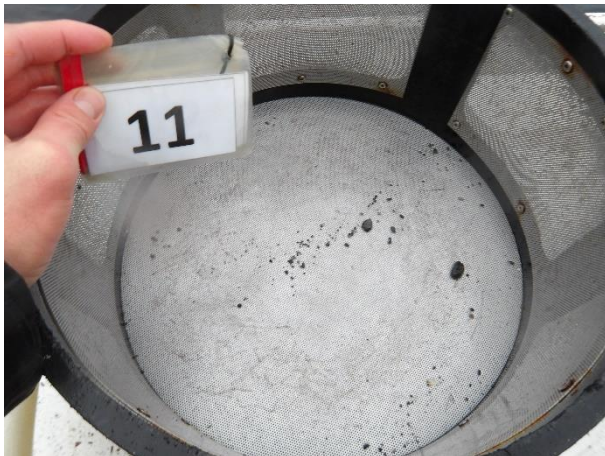
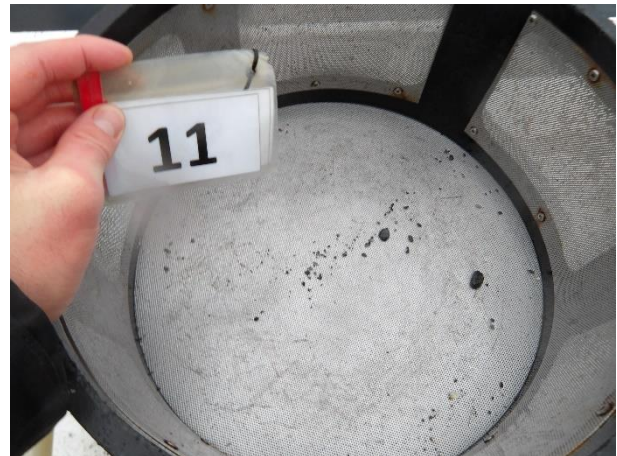
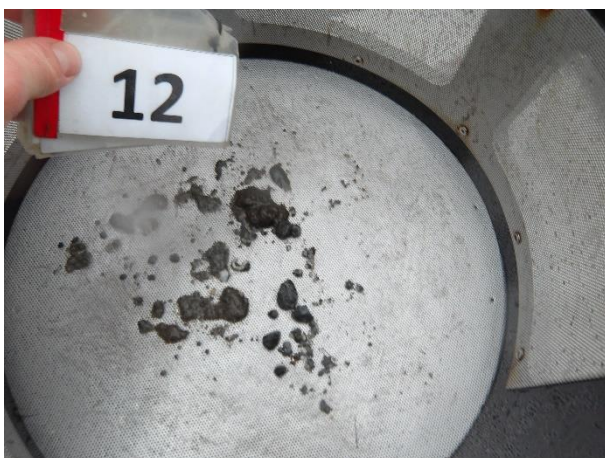
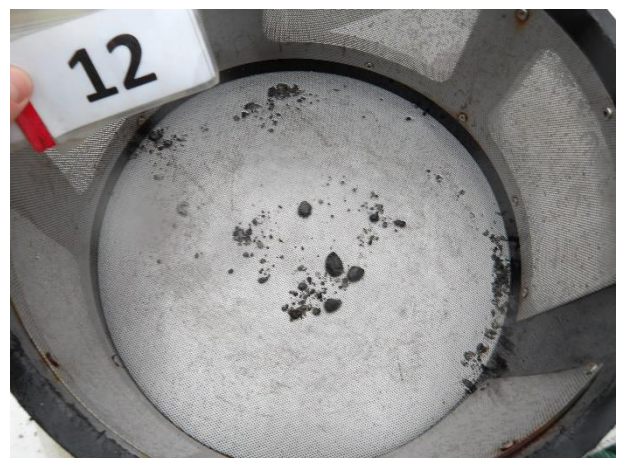
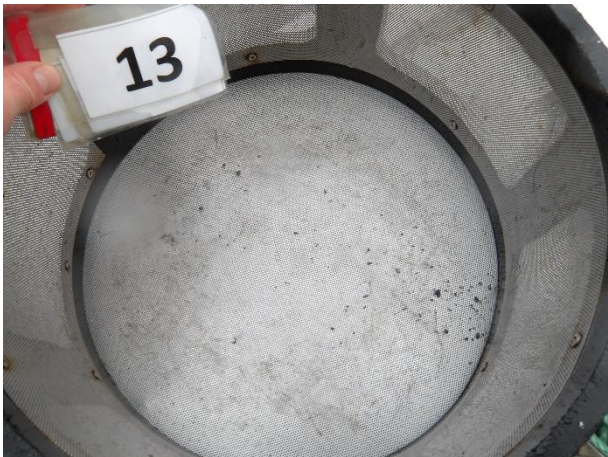
Vedlegg – Bilder fra prøvestasjoner

Bilder nedenfor viser sediment (A) og ferdig vasket prøve (B) ved stasjonene.
