# **B-undersøkelse for lokalitet FUTNES (10747)**

**Lokalitetstilstand 1**

Rapport ID 14765

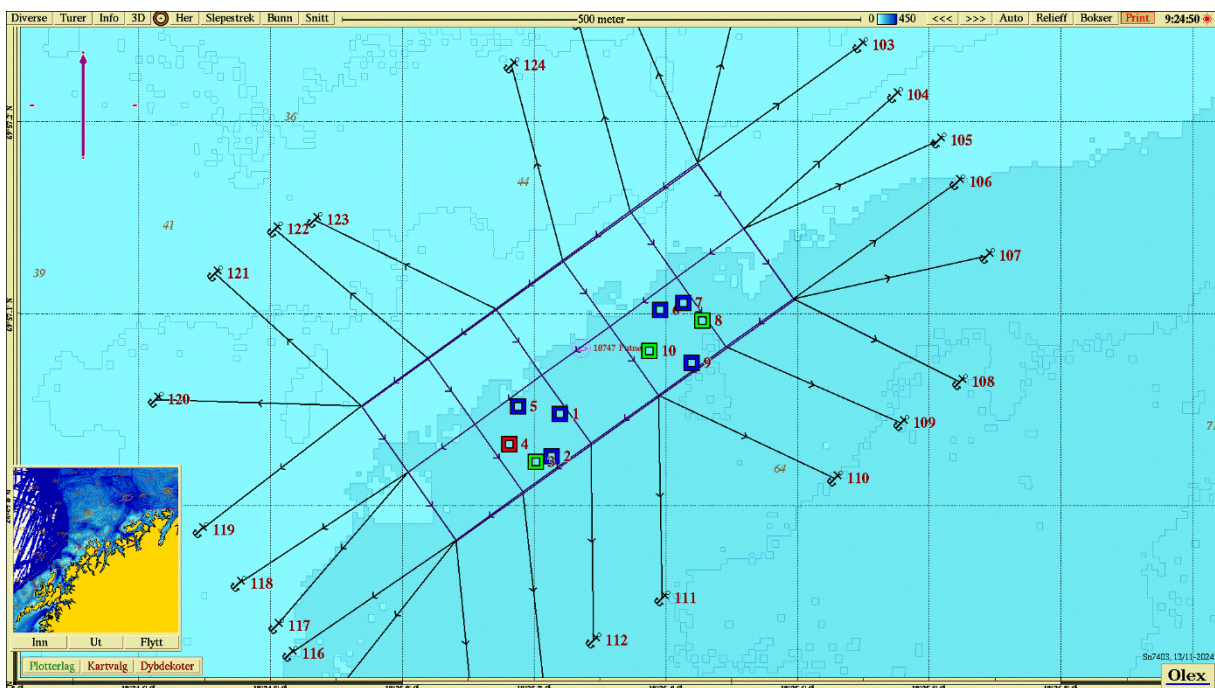
Figur 2. Batymetrisk kart (nordlig orientering) med avmerking av anleggsrammen og prøvestasjoner med tilstandsklasse: blå firkant; Tilstand 1, grønn firkant; Tilstand 2, gul firkant; Tilstand 3, rød firkant; Tilstand 4. Kartdatum WGS84.

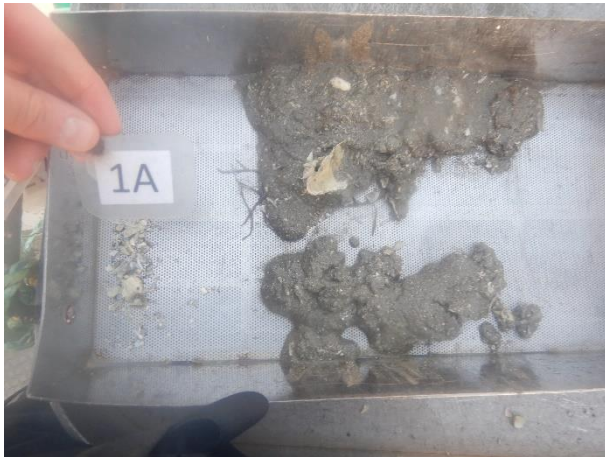
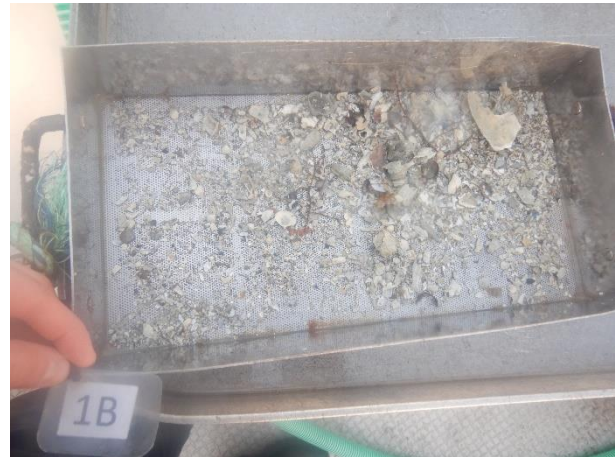
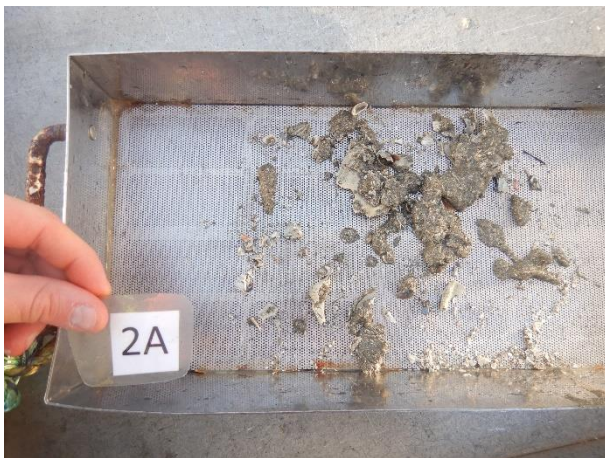
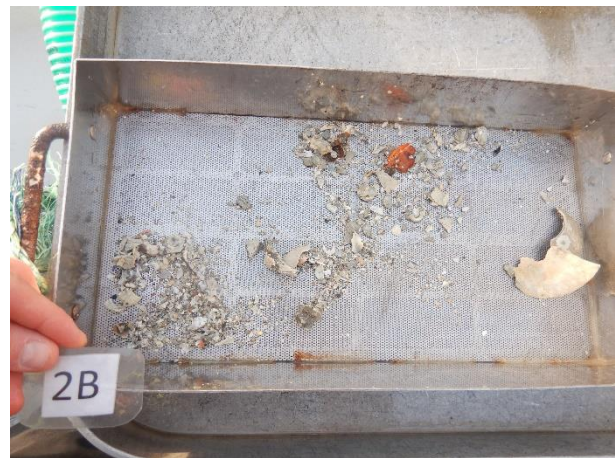
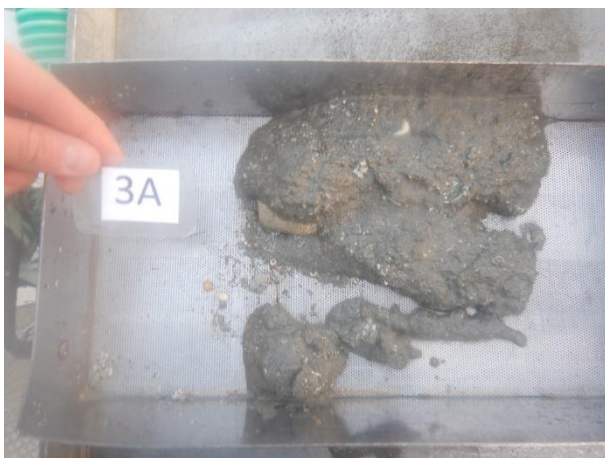
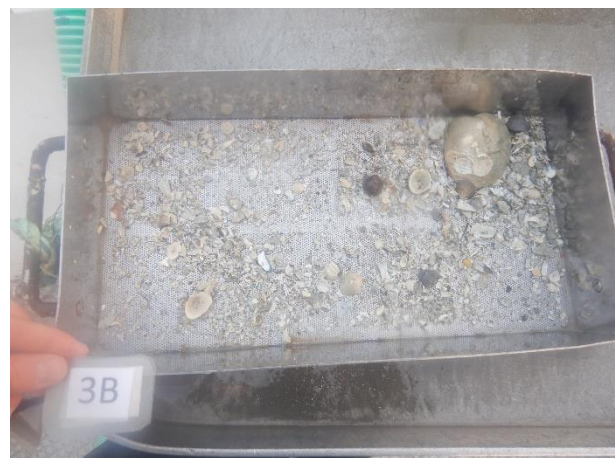
**Vedlegg – Bilder fra prøvestasjoner**

Bilder nedenfor viser sediment (A) og ferdig vasket prøve (B) ved stasjonene.
