B-undersøkelse for lokalitet FOLLESØY (35597)

Lokalitetstilstand 1

Rapport ID 14800

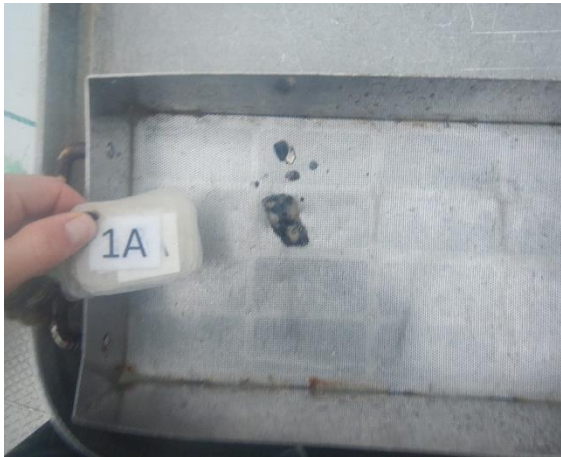
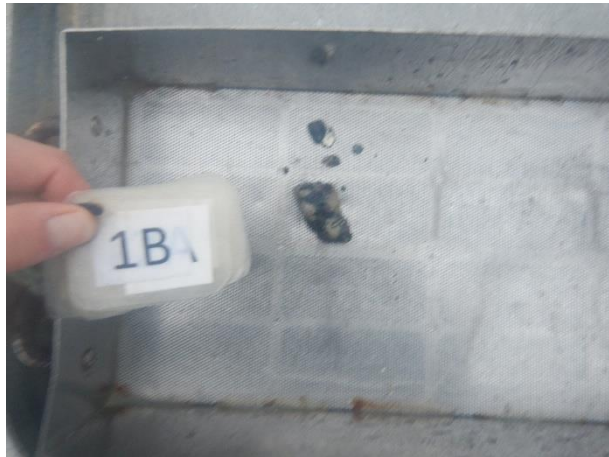
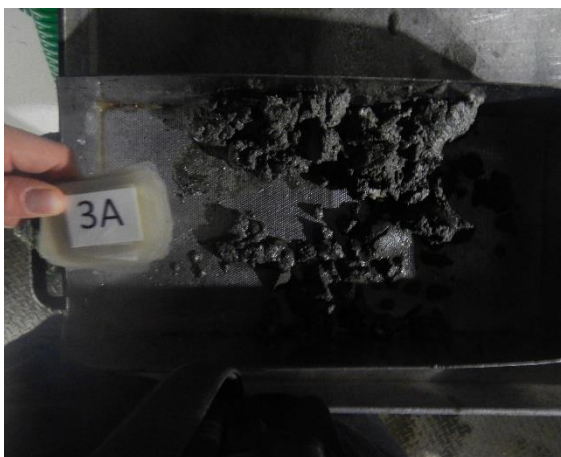
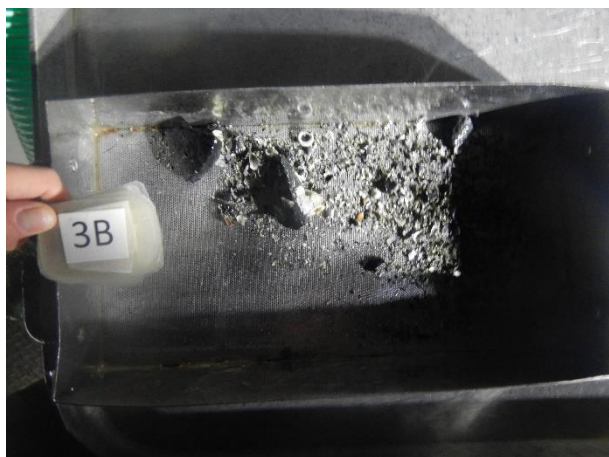
Vedlegg – Bilder fra prøvestasjoner

Bilder nedenfor viser sediment (A) og ferdig vasket prøve (B) ved stasjonene.
