B-undersøkelse for lokalitet GRØNNSTRANDA (45099)

Lokalitetstilstand 3

Rapport ID 14808

Kart til B-undersøkelse ved Grønnstranda (45099), oktober 2024. Maksimal organisk belastning

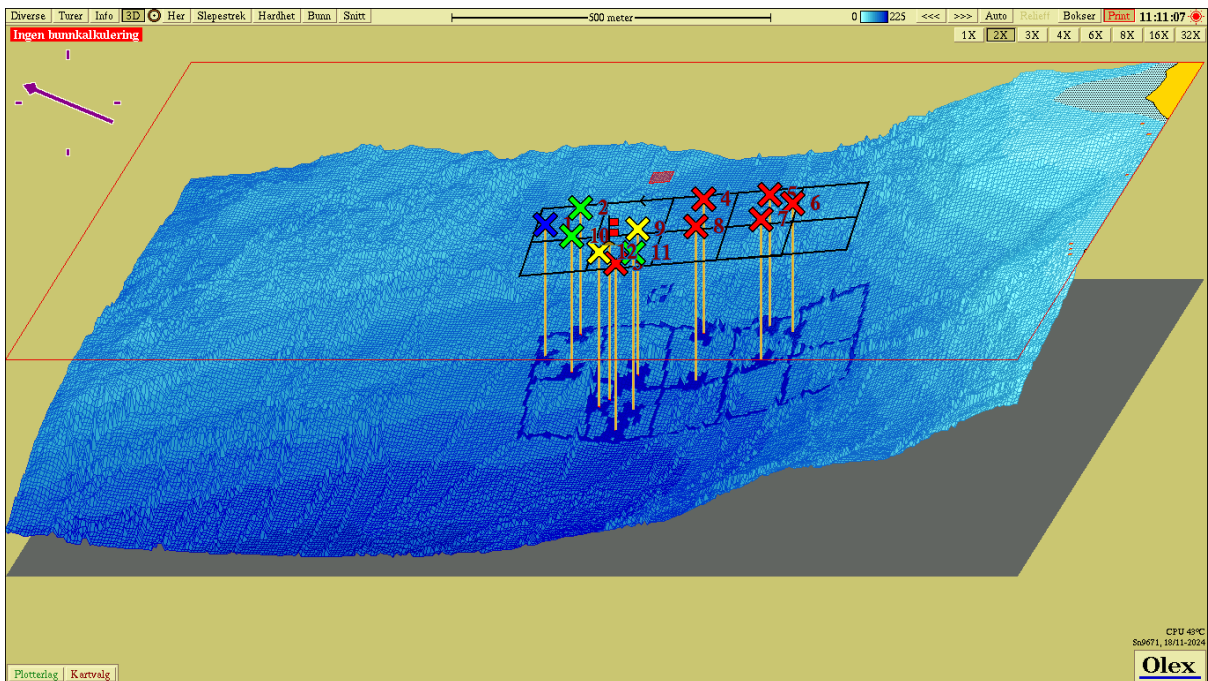
Figur 3. 3D visning av bunntopografi ved Grønnstranda med nummererte stasjoner gjengitt i Figur 2. Rødt flagg markerer posisjonen til strømmåleren. Kartet er dreid mot vest-nordvest.
